Yngsjö 3:300

Alunvägen 6

| Uppdragsnummer | G36065 |
| Besiktningsdatum | 2025-11-20 |

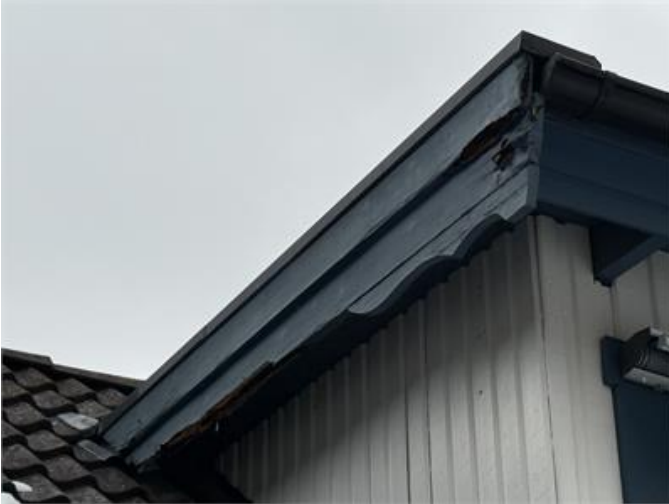
| Besiktningsresultat | | | | | |
|---|---|---|---|---|---|
| Fasad | | X | | | Beklädnadsbrädor/fasad har underhållsbehov främst till kupor. |

Fasad/beklädnadsbrädor med underhållsbehov.

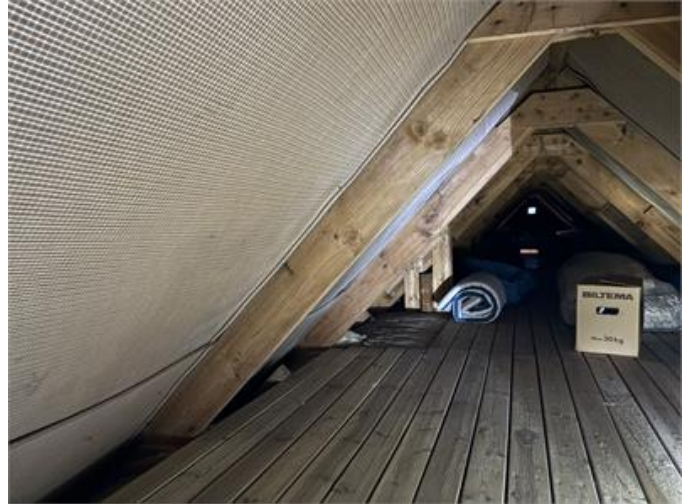
| Besiktningsresultat | | | | | |
|---|---|---|---|---|---|
| Vind/Sidovind | | X | | | -Spår efter lokalt inläckage förekommer på insida yttertak med nätarmerad masonit i anslutning till ventilationsgenomföringarnockvind samt i sidovind mot vägen. Lokala fuktfläckar som noterats på insida yttertak med masonit bedöms som normal för konstruktionstypen. Takets insida bör regelbundet kontrolleras.<br>-Ingen förhöjd fukt uppmättes i takkonstruktionen vid besiktningen. |

Ingen förhöjd fukt uppmättes i takkonstruktion/vindsutrymme vid besiktningen.

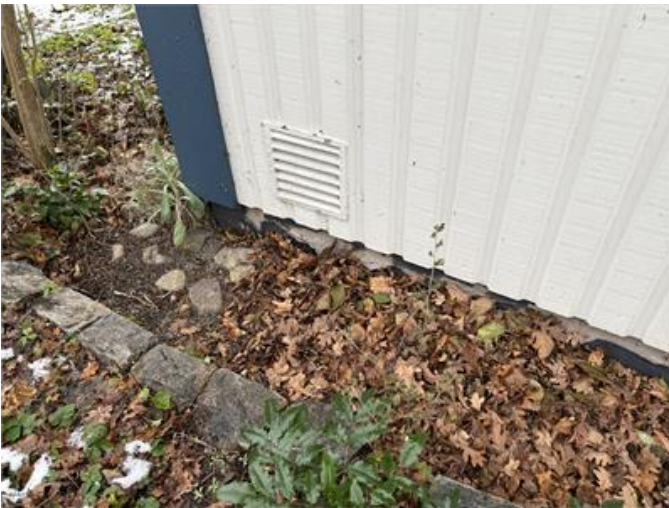
| Besiktningsresultat | | | | | |
|---|---|---|---|---|---|
| Mark/grund/sockel | | X | | | -Växtlighet intill huset så som större prydnadsbuskar bör tas bort.<br>-Puts och färgsläpp noterades till grund/sockel.<br>-Värmepumpen saknar vattenavledning, vilket kan medföra fuktskador på fasad och grundmur. |

Grund/sockel med färg och putssläpp.

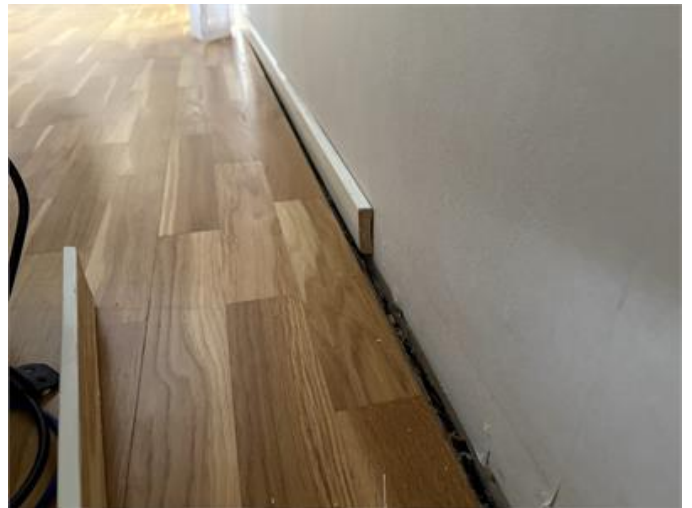
| Besiktningsresultat | | | | | |
|---|---|---|---|---|---|
| Vardagsrum | | x | | | Se kommentarer och riskanalys entréplan allmänt gällande indikation om sättningsskada. |

ENTRÉPLAN Allmänt: Det förekommer golv som är ojämna/lutar. I främst vardagsrum noterades glipa mellan golvkonstruktion och yttervägg, golvlist ligger ner under golvnivå samt finns dragningar i tapet. De noterade bristerna indikerar på sättning. Det rekommenderas att orsaken till och omfattningen av sättning undersöks vidare. Enligt uppgift från dödsboet fanns skadan när huset förvärvades 2017 och har enligt fastighetsägare varit oförändrad.

I vardagsrum noterades glipa mellan golvkonstruktion och yttervägg vilket indikerar på sättning.

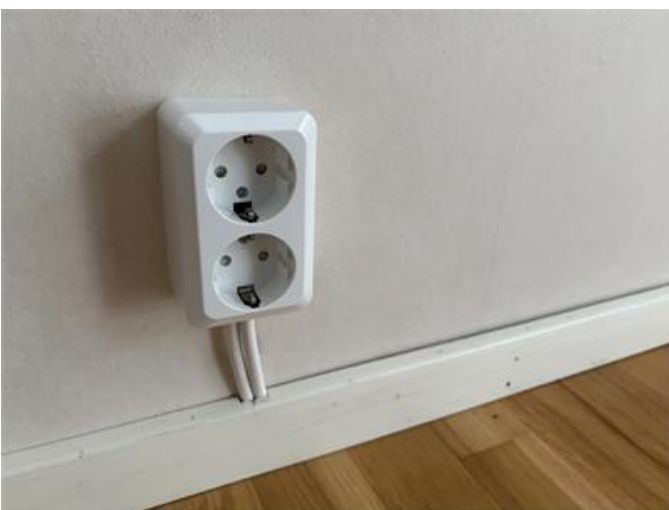
| Besiktningsresultat | | | | | |
|---|---|---|---|---|---|
| Övrigt | | | x | | Husets elinstallationer rekommenderas att kontrolleras då brister har noterats. Ojordade uttag förekommer i utrymmen med klinkergolv. Jordade uttag utan framdragen jord noterades i bland annat vardagsrum och kontor. Tag kontakt med behörig elektriker för rätt åtgärd. |

Husets elinstallationer rekommenderas att kontrolleras då brister har noterats. Jordade uttag utan framdragen jord noterades i bland annat vardagsrum och kontor.

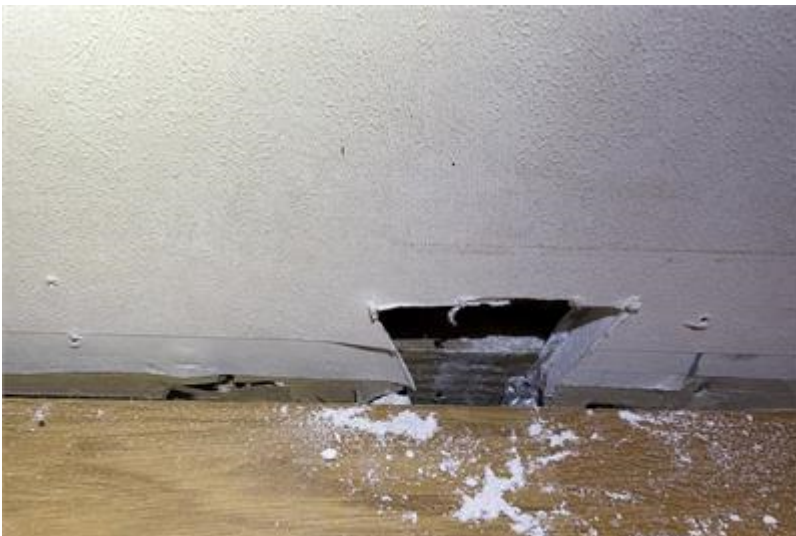
Vid kontroll av konstruktion som utfördes mot yttervägg i vardagsrum till träskyddsbehandlad syllregel uppmättes fuktkvoter till 11% och innervägg 10%, det kritiska gränsvärdet för mikrobiell tillväxt brukar anges till ca 17%. Notera att stickprovsmässig undersökning är utförd samt att mätvärden normalt sett kan variera över årstiderna. För att säkert fastställa konstruktionens kondition och fuktstatus måste en mer omfattande undersökning utföras.
