# Besiktningsprotokoll

Anticimex Försäkringsbesiktning i samarbete med Fastighetsbyrån

| Fastighetsadress:<br>Grängsgatan 2 | |

| Besiktningsdatum:<br>2025-11-24 | Protokollnummer:<br>69410058 |

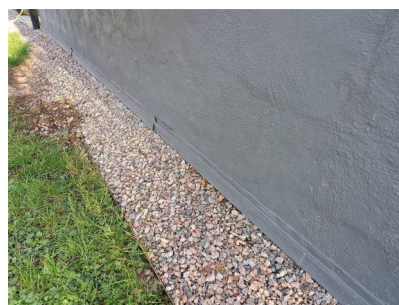
- Utvändigt fuktskydd ligger oskyddat ovan mark.

Risk finns att det utvändiga fuktskyddet skadas och funktionen försämras.

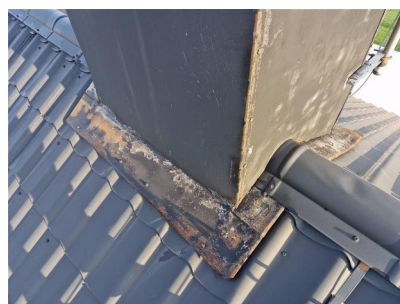
Äldre plåtdetalj på yttertaket är inte utbytt i samband med takrenovering.

Detta kan leda till fuktskador i bakomliggande konstruktioner.

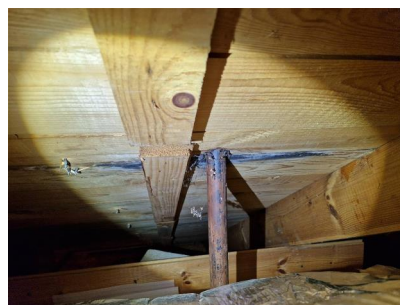
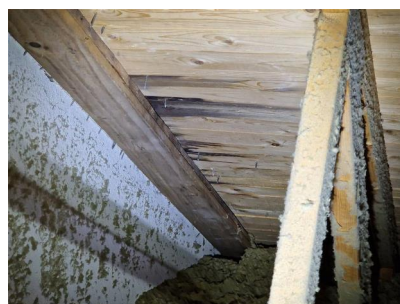
- Vid besiktning av husets vind noterades lokala fläckar i underlagstaket. Inga förhöjda fuktvärden uppmättes vid fläckarna vid besiktningstillfället och det fanns inga tecken utvändigt som tyder på att detta är ett pågående problem. Det rekommenderas att en vidare undersökning utförs för att kunna fastslå om någon form av åtgärd krävs.

- Lokala fuktfläckar noterades i underlagstaket.
- Fuktindikering utan anmärkning vid besiktningstillfället.

Fuktfläckar kan bero på olika saker, och kan vara ett tecken på en tidigare eller ett pågående läckage.

Vi rekommenderar en fördjupad undersökning för att bedöma orsaken till och omfattningen av detta.

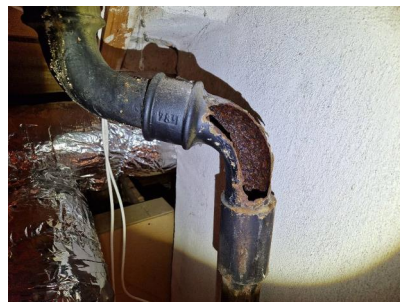
- På husets vind noterades även att avluftningsrör är skadat. Detta bör åtgärdas av sakkunnig.

- Rör till avloppsluftning är skadat.

Kontakta rörmokare för byte av skadade delar.

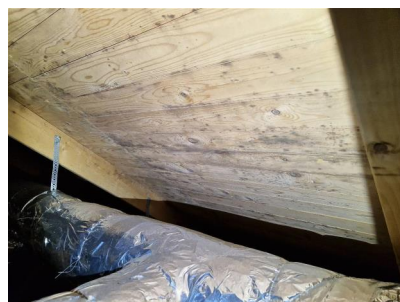
- Vid kontroll av vinden uppmättes fuktvärden under kritisk fuktnivå för mikrobiell tillväxt och en normal lukt upplevdes. Fuktkvoten i underlagstak/takbjälkar uppmättes vid besiktningstillfället till ca 12 %. Detta värde varierar dock under året beroende på årstid och utomhusklimat.

- Lokal mindre mikrobiell påväxt noterades i underlagstaket.

Detta bedöms inte längre som aktivt då huset nu har ett FTX-System för ventilation.

En förutsättning för att problem inte ska återuppträffa är att ventilationssystemet används korrekt och servas kontinuerligt.

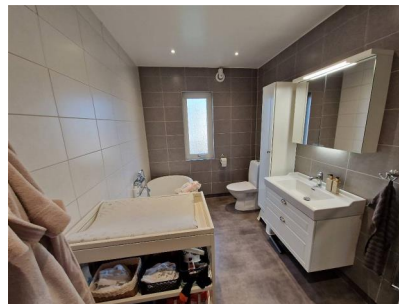
Fuktindikering i utrymmet gav inga förhöjda fuktindikationer.

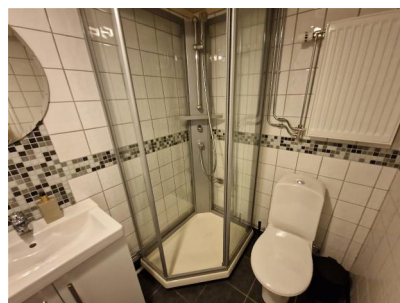
- Äldre gjutjärnsbrunn är inte utbytt i samband med tidigare renovering.

Risk finns att det nya tätskiktet inte har kunnat anslutas till golvbrunnen på ett riktigt sätt eller att golvbrunnen rostar sönder, vilket kan leda till fuktskador i omkringliggande konstruktioner.

- Fuktindikering i utrymmet gav inga förhöjda fuktindikationer.

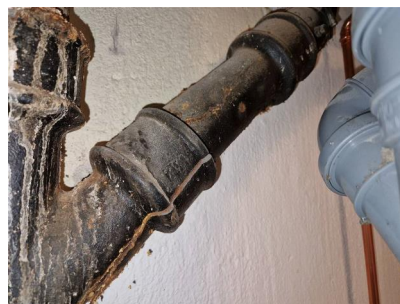
- Spricka noterades i förgrening på äldre avloppsrör.

Röret med spricka uppfyller inte längre någon funktion, dock finns en del (utan synlig spricka som fungerar som avluftning).

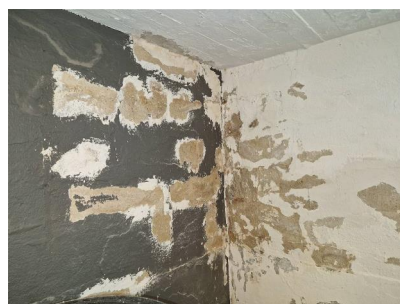
Fuktgenomträngning och släpp noterades på vägg och i tak.

En fördjupad undersökning rekommenderas för att konstatera orsaken till och omfattningen av detta samt lämplig åtgärd.
