# Besiktningsprotokoll

Anticimex Försäkringsbesiktning i samarbete med Fastighetsbyrån

| Fastighetsadress:<br>Värmlandsgatan 2 | |

| Besiktningsdatum:<br>2025-11-26 | Protokollnummer:<br>69419197 |

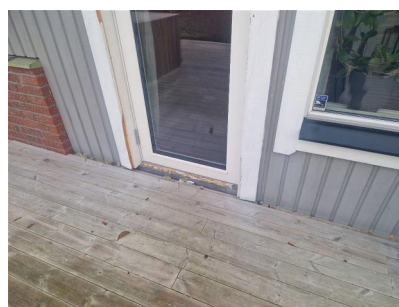
Justering av foder samt tröskelbleck saknas under dörr.

Avsaknad av tröskelbleck medför att det finns risk för att vatten kan rinna in och orsaka fuktskador på tröskel och/eller i kringliggande vägg och bjälklag.

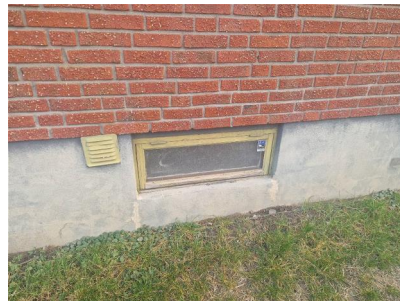
Fönster är i behov av målning/underhåll.

Fönsterbågar och fönsterkarmar där målningsbehov finns riskerar att få fukt- och rötskador på grund av sämre vattenavvisande förmåga.

För att öka livslängden på fönster rekommenderas målning och underhåll.

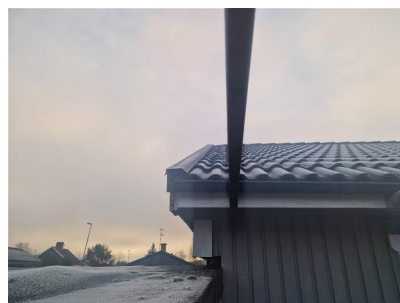
Yttertaket är äldre.

- vindplåt täcker bristfälligt.
- Se notering vind.

Takpannor, plåtdetaljer och underlagspapp har enligt vår bedömning en begränsad livslängd. Eftersom husets taktäckning är äldre har det ett minskat motstånd mot vatteninträngning. Detta i sin tur kan leda till fuktskador på träläkt och vidare ner i underliggande konstruktioner.

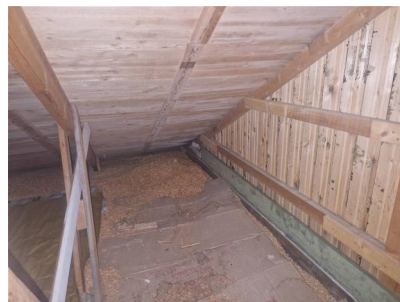
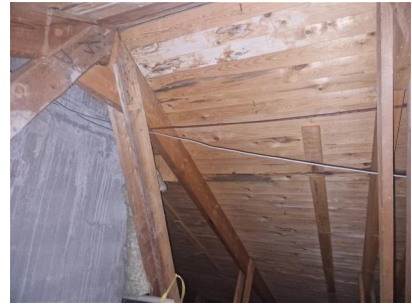
Vid kontroll av vinden uppmättes fuktvärden över kritisk fuktnivå för mikrobiell tillväxt och en normal lukt upplevdes. De förhöjda fuktvärdena är lokala. Se bilder.

Fuktkvoten i underlagstak/takbjälkar uppmättes till 18 %.

Vi rekommenderar en fördjupad undersökning för att bedöma orsak och omfattning.

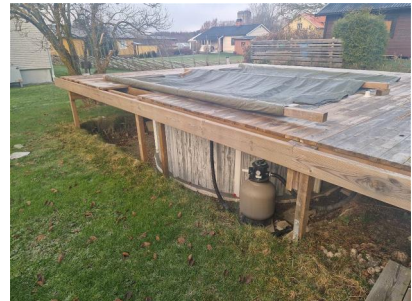
Altan inte helt färdigställt.

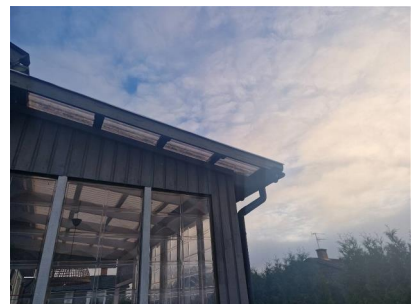
Uterum har mindre rötskador.

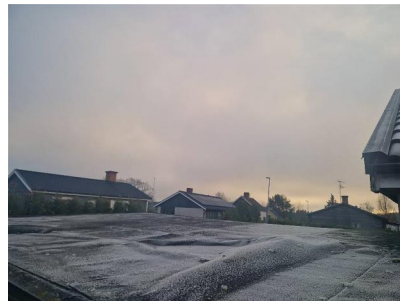
Takpappen har blåsor och sprickor.

Blåsor och sprickor på takpappen innebär att fuktskyddet har nedsatt funktion, vilket kan leda till fuktskador i underliggande konstruktioner.

Vi rekommenderar att du kontaktar en takläggare för en fördjupad undersökning för att bedöma orsak och omfattning.

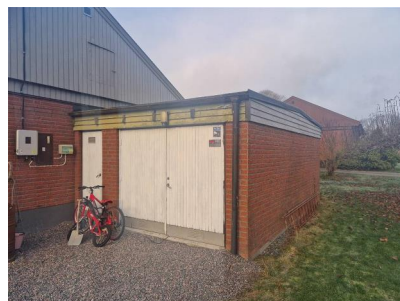
Fasadpanelen är i behov av målning/underhåll.

Fasadbeklädnad och träkonstruktioner där målningsbehov finns riskerar att få fukt- och rötskador på grund av sämre vattenavvisande förmåga. För att öka livslängden på fasadbeklädnaden rekommenderas målning och underhåll.

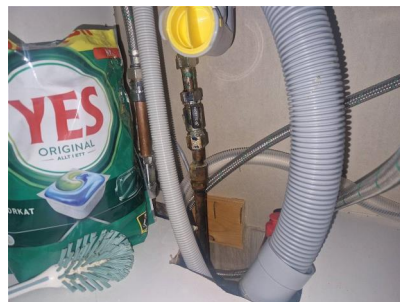
Mindre läckage från vattenrör.

Vi rekommenderar en fördjupad undersökning för att bedöma om någon följskada förekommer samt omfattning.

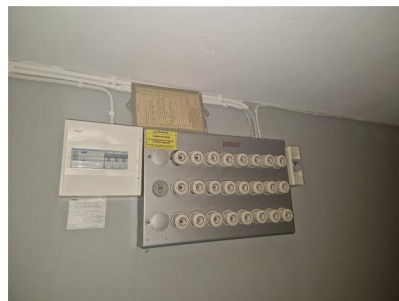
El-centralen har jordfelsbrytare.

Jordfelsbrytare finns installerad vid elcentralen.

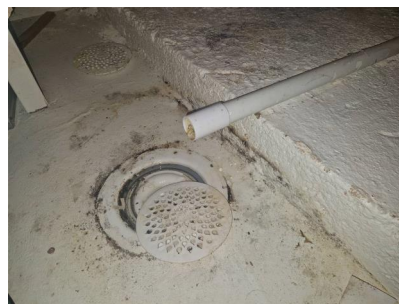
Mindre läckage från övertrycksventil.

Byte av ventil rekommenderas.
