**Fastighetsuppgifter**

Fastighetsbeteckning  
Gammelfäbodarna 1:86  
Adress  
Tallbacksvägen 22  
816 94 Ockelbo

Uppdragsnummer x9806  
Besiktningsdatum 2025-11-26  
Besiktningsföretag OBM Fuktteknik Gävleborg AB  
Besiktningsförrättare Jessica Lundgren  
Närvarande Fastighetsägare  
Giltig till och med 2026-11-26

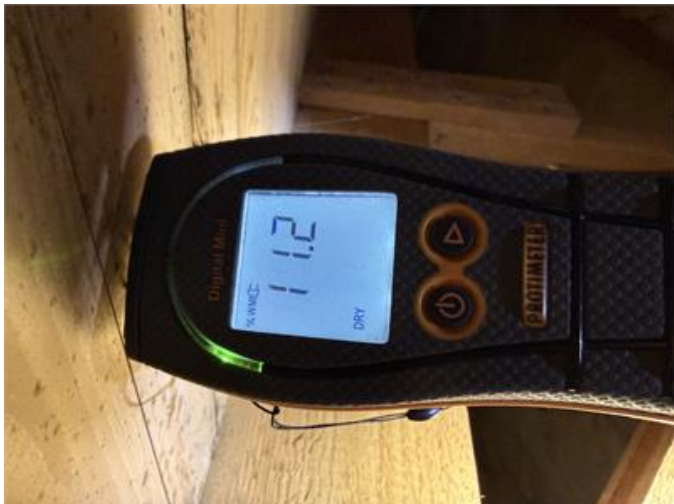
| Besiktningsresultat | | | | | |
|---|---|---|---|---|---|
| | | X | | | Vid kontroll av vindskonstruktionen uppmättes fuktvärden under gränsvärdet för mikrobiell påväxt/tillväxt, se bilder och beskrivningar. (uppmätt 11,2%, gränsvärde 17%). |

Allmän konstruktionskontroll avnockvind:  
Fuktkvoten uppmättes i trä i yttertaket innersida till 11,2% FK. Dessa värden kommer sannolikt att ändras med årstiden. Det kritiska gränsvärdet för mikrobiell tillväxt brukar anges till ca 17% fuktkvot (FK).  
Notera att stickprovsmässig undersökning är utförd.
