# Besiktningsprotokoll

Anticimex Försäkringsbesiktning i samarbete med Fastighetsbyrån

| Fastighetsadress:<br>Björkvägen 6 | |

| Besiktningsdatum:<br>2025-11-27 | Protokollnummer:<br>69410900 |

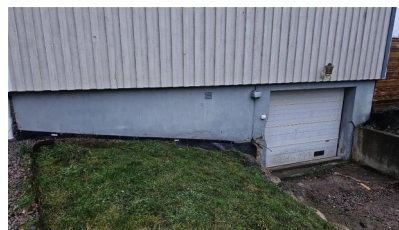
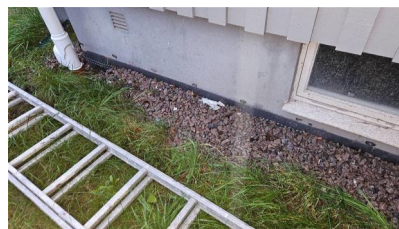
Utvändigt fuktskydd ligger något oskyddat ovan mark och det saknas delvis överkantlister.

Risk finns att det utvändiga fuktskyddet skadas och funktionen försämras.

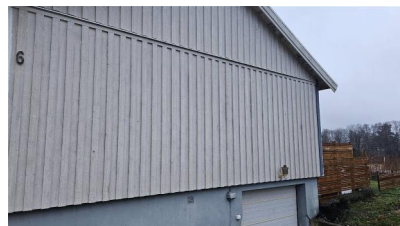
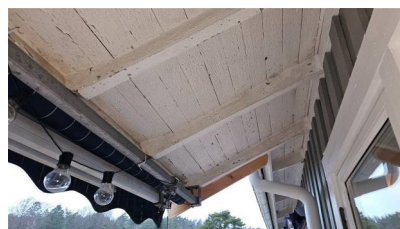
Fasadpanelen är på en gavel och undersida av takutsprång i behov av målning/underhåll.

Fasadbeklädnad och träkonstruktioner där målningsbehov finns riskerar att få fukt- och rötskador på grund av sämre vattenavvisande förmåga. För att öka livslängden på fasadbeklädnaden rekommenderas målning och underhåll.

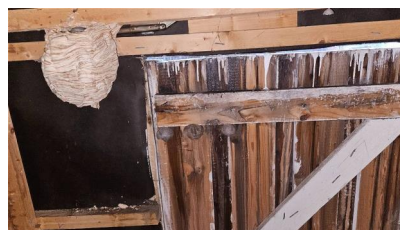
Utvändig gavel lucka till vinden saknar droppbleck och det fuktade in på baksidan av luckan sett från vinden.

Vid blåst och regn finns risk för skador.

Jag rekommenderar att man tar bort luckan och monterar täckande fasadklädsel istället.

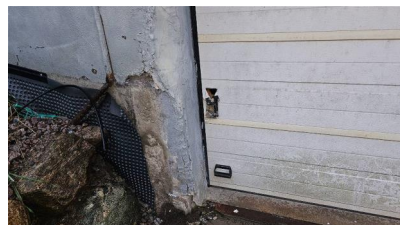
Lås saknas på garageporten.

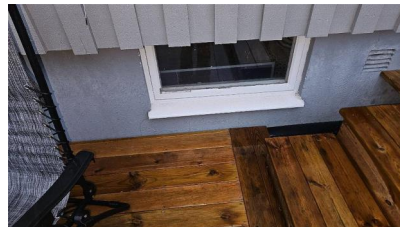
Källarfönster är i behov av målning/underhåll.

Fönsterbågar och fönsterkarmar där målningsbehov finns riskerar att få fukt- och rötskador på grund av sämre vattenavvisande förmåga.

För att öka livslängden på fönster rekommenderas målning och underhåll.

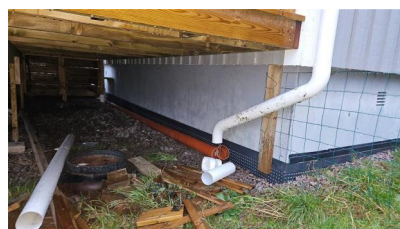
Stuprör är bristfälligt anslutet till markledning.

Stuprör som avslutas intill huset (ovan mark) kan medföra en ökad fuktbelastning på grundmur/sockel som i sin tur kan leda till fuktrelaterade skador.

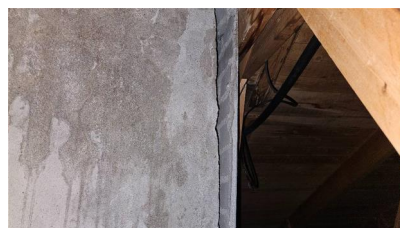
Putsen på murstocken belägen på vind har släppt.

Kontrollera med sotaren som utför regelbunden brandskyddskontroll om detta har någon betydelse.

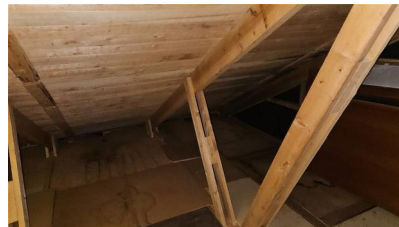
Underlagstaket har äldre fuktfläckar.  
Taket är omlagt 2025 av entreprenör.

Noterade fuktfläckar uppstod innan takomläggningen.

Vid kontroll av vinden uppmättes fuktvärden under kritisk fuktnivå för mikrobiell tillväxt och en normal lukt upplevdes.  
Fuktkvoten i underlagstak/takbjälkar uppmättes till 14 %.

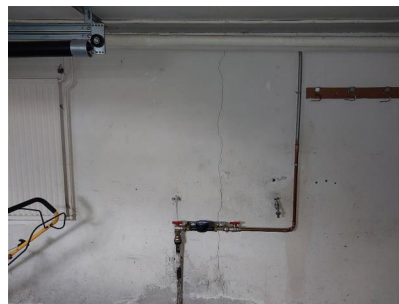
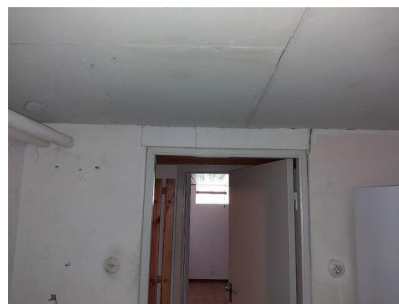
Spricka/or finns i vägg i garage och allrum.

Dessa bedöms inte ha lett till bakomliggande skador.

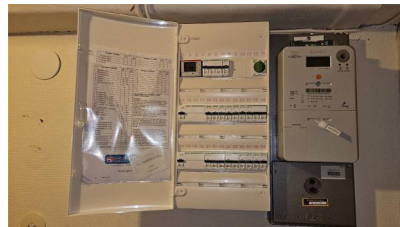
El-centralen i källarplan har jordfelsbrytare som täcker hela systemet.  
( Installerat Pleid )

Jordfelsbrytare finns installerad vid elcentralen.  
Elsystemet är omdragen 2025 av Curator.
