**Fastighetsuppgifter**

Lasarettet 70

Bågspännarvägen 35B

| Besiktningsföretag | OBM Fuktteknik Gävleborg AB |

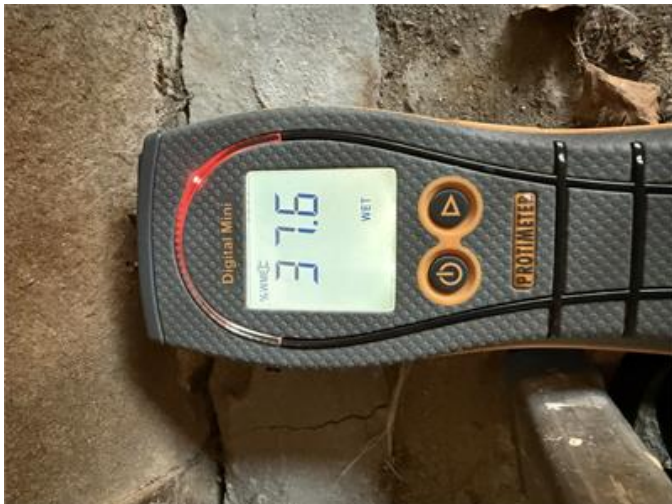
| Besiktningresultat | | | | | |
|---|---|---|---|---|---|
| Invändigt | | | X | | Fuktgenomslag förekommer i nederkant av ytterväggar, vid fuktmätning uppmättes förhöjda fuktvärden. En vidare teknisk undersökning rekommenderad för att fastställa orsak, omfattning samt åtgärd. |

Förhöjt fuktmätning i nederkant vägg i garage.

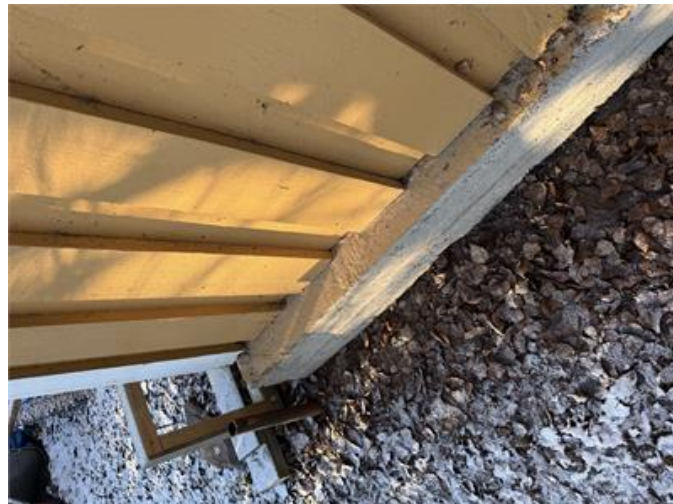
Vid besiktningen noterades det att betongplattan sticker ut utanför ytterväggen på garagets baksida. Detta har sannolikt varit sedan det byggdes men bör hållas under regelbunden uppsikt för eventuella förändringar. Detta har varit oförändrat sedan fastighetsägaren flyttat in enl. upplysningar.

Betongplattan sticker ut utanför yttervägg (garage).
