# Besiktningsprotokoll

Anticimex Försäkringsbesiktning i samarbete med Fastighetsbyrån

| Fastighetsadress:<br>Domherrevägen 10 | |

| Besiktningsdatum:<br>2025-11-26 | Protokollnummer:<br>69383558 |

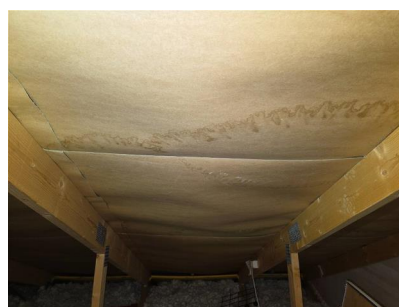
Mindre fuktfläckar noterades på underlagstak.

Detta är vanligt förekommande (normalt) med tanke på att underlagstaket består av underlagsduk/skivor.

Vid kontroll av vinden uppmättes fuktvärden under kritisk fuktnivå för mikrobiell tillväxt och en normal lukt upplevdes. Fuktkvoten i takbjälkar uppmättes till 11 %.

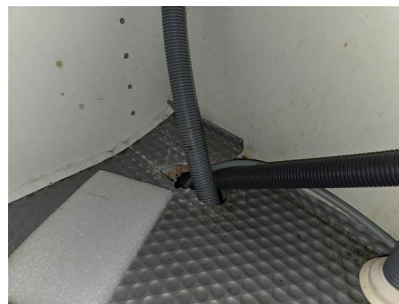
Fuktskydd är otätt kring genomföringar i diskbänksskåp.

Rekommenderar att detta tätas.

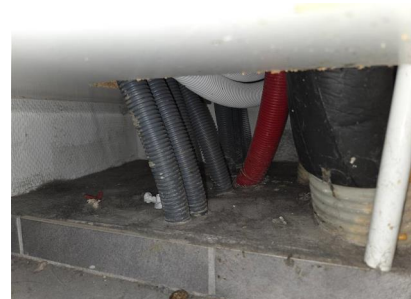
Rör genomföringar finns i uppgjuten klack i golv.

Rör genomföringar i golvet medför en ökad risk för att vatten tränger ner i omkringliggande konstruktioner och orsakar fuktskador.

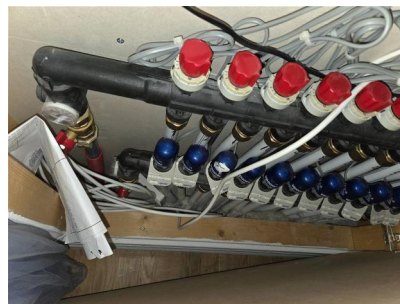
Rörslits (golvvärmefördelning) saknar vattentät botten.

En rörslits bör ha en vattentät botten och vara försedd med skvallerrör. När det saknas ökar risken för att ett läckage inte upptäcks i tid. Det kan leda till fuktskador i omkringliggande konstruktioner.

Rekommenderar montage av vattenalarm.

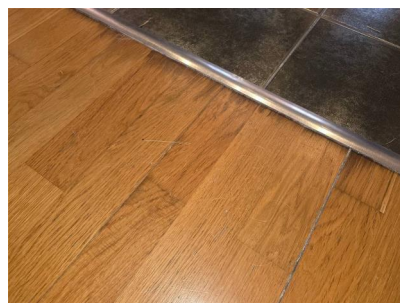
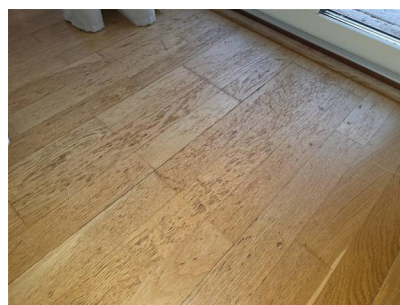
Missfärgningar noterades på golv.

Dessa är fuktindikerade utan anmärkning.

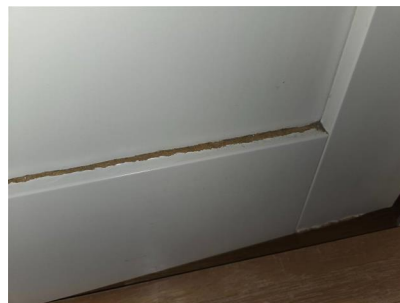
Lamineringen har släppt på dörren.

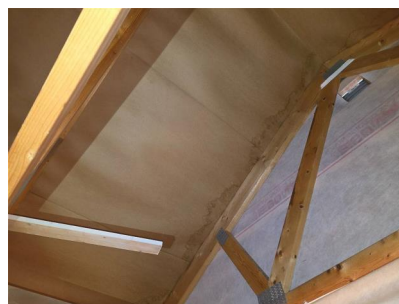
Mindre fuktfläckar noterades på underlagstak.

Detta är vanligt förekommande (normalt) med tanke på att underlagstaket består av underlagsduk.
