**Fastighetsuppgifter**

Ugglum 219:1

Östra Fjällvägen 21

| Uppdragsnummer | O30092 |

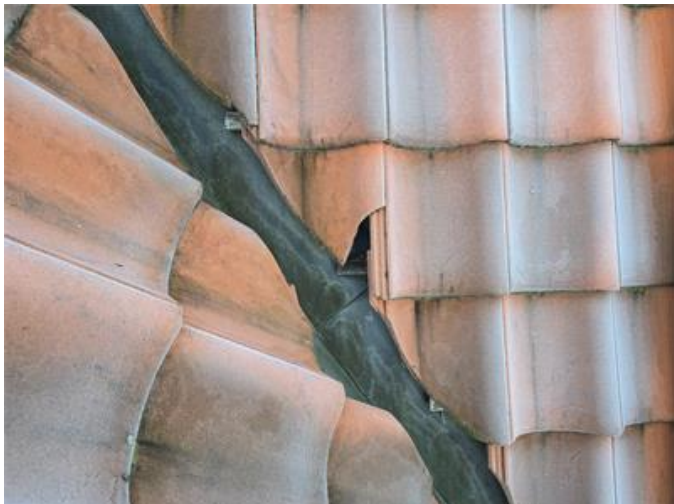
| Besiktningsresultat | | | | | |
|---|---|---|---|---|---|
| Yttertak, betong | | X | | | Det finns ingen huv eller regnskydd ovan skorstenen. Ett par spruckna takpannor noteras och vissa pannor har hamnat ur sitt läge i rännalen. Se kommentar/riskanalys. |

När takpannor hamnat ur sitt rätta läge eller täcker bristfälligt finns risk för ökat slitage på underlagspapp och läkt och i förlängningen fuktrelaterade skador på underliggande konstruktioner. Dessa skador påverkar byggnaden negativt.

Exempel från yttertak/rännfal.

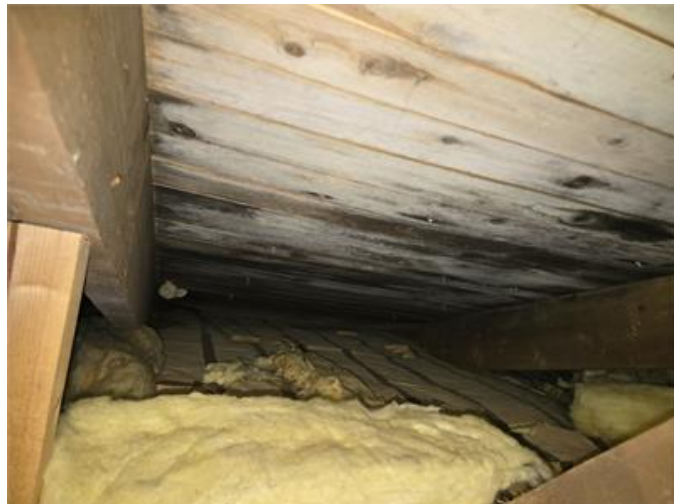
| Besiktningsresultat | | | | | |
|---|---|---|---|---|---|
| Vind | | X | | | Mikrobiell påväxt förekommer på underlagstaket undersida. Nuvarande ägare har inte noterat någon förändring under deras ägande och en avfuktare finns i utrymmet. Se kommentar/riskanalys.<br>Besiktning utfördes från landgång, del bakom murstock går ej att komma åt. |

**Vind:** När det finns brister i tätningen mellan ett kallt och ett varmt utrymme finns det en risk att relativt varm och fuktig luft kommer ut från det varma utrymmet till det angränsande kalla utrymmet och träffar en kall yta och kondenserar. Missfärgning på yttertakskonstruktionen är en indikering på att inneluften har kommit ut i vinden så att ett gynnsamt klimat för en mikrobiell tillväxt har uppstått. Det kan vara en indikering på att ventilationen inomhus är undermålig. För detta fortgå finns det en risk att man kan få skador på konstruktioner som i en förlängning påverkar byggnaden och inomhusmiljön negativt.

Vindsavfuktaren som är installerad i utrymmet skall verka för torrt klimat och det är därför viktigt att kontroll/service utförs regelbundet för optimal drift/funktion. Ursprunglig takkonstruktion/vindsbjälklag bedöms dock vara kvar utan synligt tecken på åtgärd och det kan därför inte uteslutas att skador i anslutande konstruktioner kan förekomma. För att säkert fastställa behov av ev. kompletterande åtgärder krävs en fortsatt teknisk undersökning. Lämpligt är att slipa bort påväxten på en mindre yta för att lättare kunna bedöma eventuella förändringar.

Exempel från vinden.

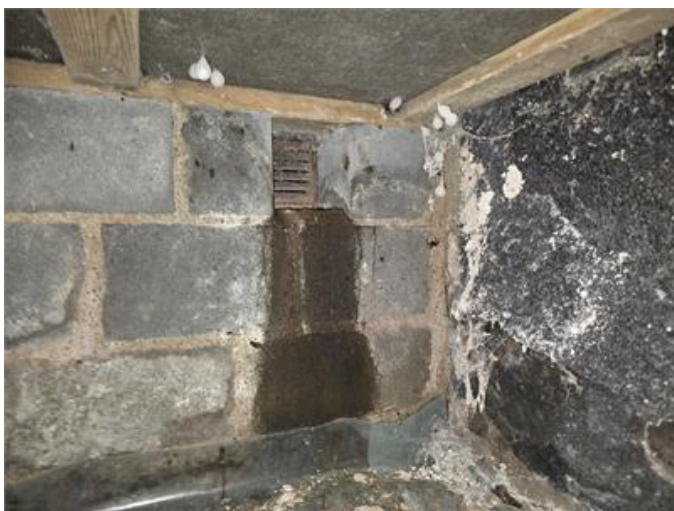
Rinnmärken vid ventil i krypgrund.

Fuktkvoten uppmättes till ca 15-20% i undersidan av bjälklaget.  
Vidare är det känt att träskyddsbehandlat virke riskerar att avge en avvikande kemisk lukt.  
Det noteras rinnmärken vid en ventil mot baksidan.

Då förhöjda fuktkvotsvärden uppmätts rekommenderas det att besiktningen kompletteras med en vidare undersökning av en fackman för att kontrollera orsak/omfattning samt lämpliga åtgärder.

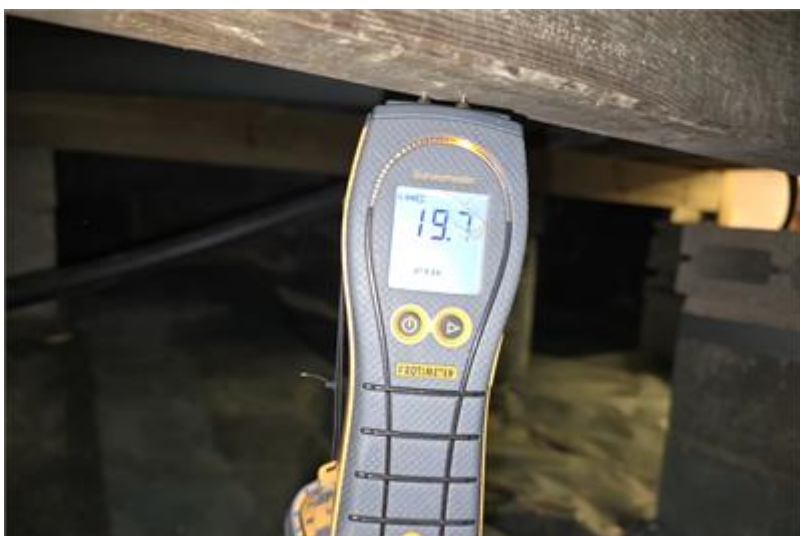
Samtliga mätningar är stickprovskontroller. Gränsen för mikrobiell tillväxt i trä går vid ca 17% fuktkvot och mättnadsgraden över ca 28%. Kontroll av konstruktion utfördes via krypgrunden och stickprovsmässig mätning utfördes i undersidan av bjälklaget/syllar.

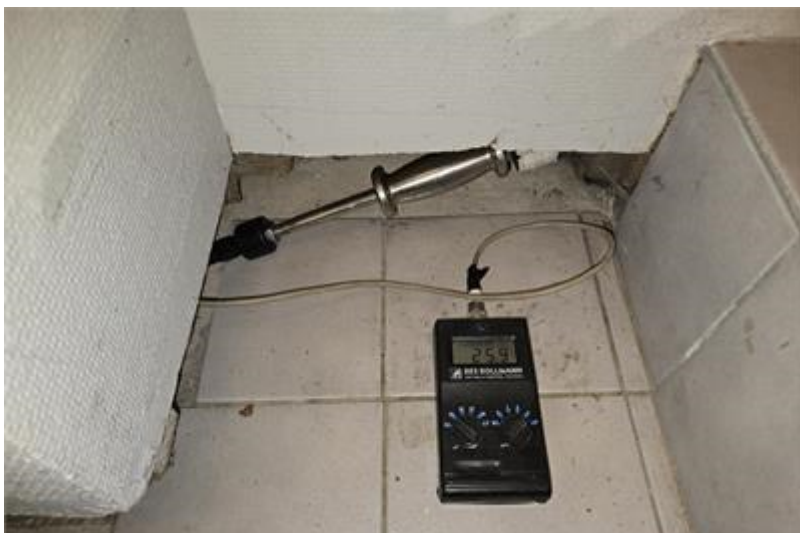
Fuktkvoten uppmättes till ca 26% i påreglad vägg i hallen.

Fuktkvoten uppmättes till ca 18% i bastupanel/vägg.

Det noteras en unken/mikrobiell lukt i isoleringsmaterial från påreglad vägg.

Putssläpp noteras på nederkant av vissa väggar.

Då förhöjda fuktkvotsvärden noterats och en avvikande lukt upplevts rekommenderas det att besiktningen kompletteras med en vidare undersökning av en fackman för att kontrollera orsak/omfattning samt lämpliga åtgärder.
