# Besiktningsprotokoll

| Fastighetsbeteckning:<br>Orrhammar 1:205 | |
| Fastighetsadress:<br>Ljungbacken 205 | |

| Besiktningsdatum:<br>2025-11-17 | Protokollnummer:<br>69395360 |

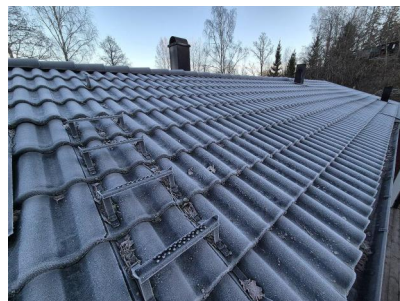
Inget att notera.

Taket är besiktat från stege uppställd mot takfoten på grund av halkrisk.

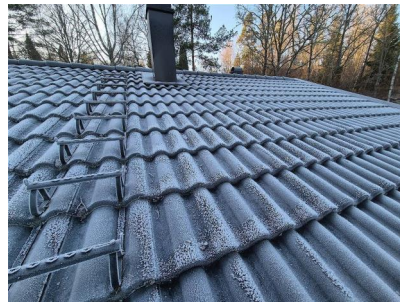
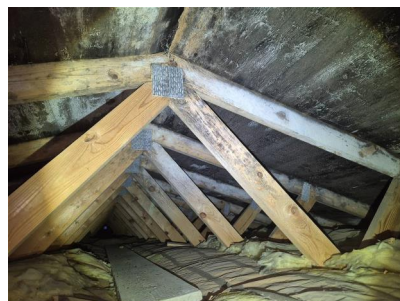
Vid kontroll av vinden har fuktvärden över kritisk fuktnivå för mikrobiell tillväxt uppmätts. Det finns även mikrobiell påväxt på underlagstak och takstolar.

Fuktkvoten i underlagstak/takbjälkar uppmättes till 24%>

Det finns risk för mikrobiell tillväxt om den relativa fuktigheten (RF) i den omgivande luften är över 75 %. I furuvirke motsvarar det en fuktkvot (FK) på 17 %.

Den upptäckta mikrobiella påväxten på underlagstaket är ett tecken på att vinden har tillförts eller tillförs fukt inifrån bostaden. Observera att besiktning av bostadens ventilationssystem inte har ingått i uppdraget.

Vinden är besiktad från luckan då landgångar saknas.

För att komma tillrätta med detta kan fukttillförseln inifrån bostaden behöva minskas. Det kan göras genom att ventilationen i bostaden förbättras samt att eventuella otätheter i vindsbjälklaget (tak-/väggvinklar, taklucka med mera) tätas.

För att konstatera omfattningen och orsaken samt mer exakta åtgärder rekommenderar vi en fortsatt undersökning av vinden.

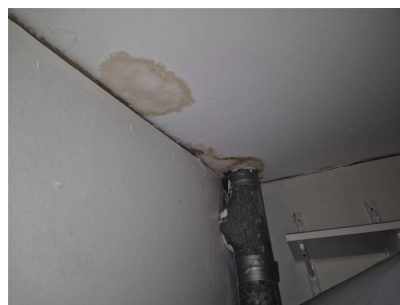
Fuktläckar finns på innetaket som bedöms ha uppkommit innan taket lades om.

Fuktindikerades utan anmärkning.

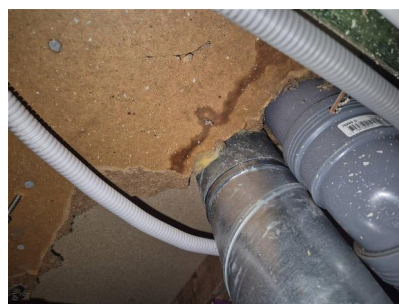
Fuktfläckar finns i innertaket som bedöms vara äldre och uppkommit innan renovering.

Jordfelsbrytare finns installerad vid el-centralen, gruppförteckning finns också.
