# Besiktningsprotokoll

Anticimex Försäkringsbesiktning i samarbete med Fastighetsbyrån

| Fastighetsadress:<br>Grytan 610 | |

| Besiktningsdatum:<br>2025-11-26 | Protokollnummer:<br>69395865 |

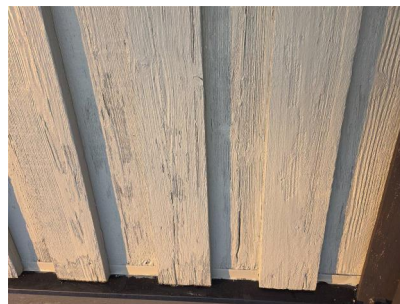
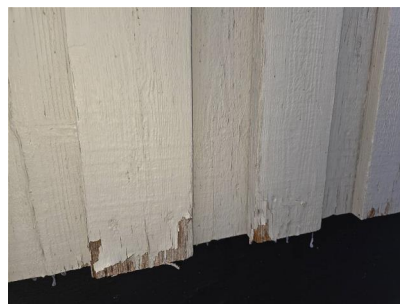
- Delar av fasadpanelen är i behov av målning/underhåll.
- Färgsläpp och torrsprickor noterades.

Fasadbeklädnad och träkonstruktioner där målningsbehov finns riskerar att få fukt- och rötskador på grund av sämre vattenavvisande förmåga. För att öka livslängden på fasadbeklädnaden rekommenderas målning och underhåll.

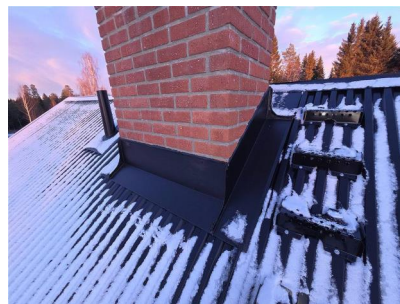
Yttertaket på hus var delvis snötäckt vid besiktningen.

Då yttertaket var snötäckt vid besiktningstillfället kunde inte besiktning av taket genomföras.

Vi rekommenderar en kompletterande besiktning när taket är fritt från snö.

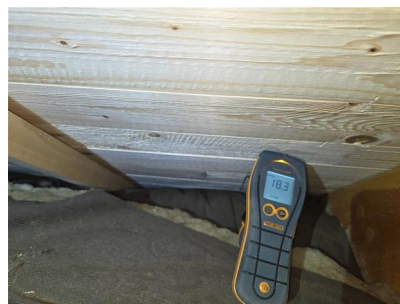
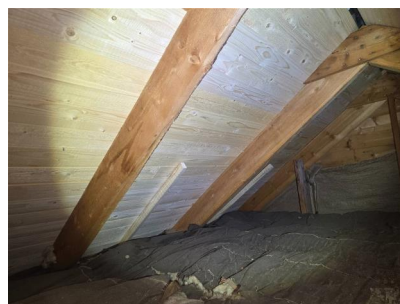
Vid kontroll av vindsutrymmet uppmättes förhöjda fuktvärden och frost noterades på underlagstaket. Det är ett tecken på att vinden tillförs fukt från bostaden.

I och med att fönstren bytts ut till 3-glas isolerfönster samt husets värmekälla har bytts ut till bergvärme har man även påverkat ventilationen och fuktpåverkan på vinden. Murstocken värms inte längre upp på samma vis som tidigare, vilket påverkar självdraget negativt samt gör så att vinden blir kallare på vinterhalvåret. Den uppvärmda luften inomhus bär på vintern med sig fukten upp på vinden och kondenserar mot det kalla yttertaket.

Vid kontroll av vinden har fuktvärden över kritisk fuktnivå för mikrobiell tillväxt uppmätts, samt finns frost på underlagstaket. Fuktkvoten i underlagstak/takbjälkar uppmättes till 18 %.

Den upptäckta frosten på underlagstaket är ett tecken på att vinden tillförs fukt inifrån bostaden. Observera att besiktning av bostadens ventilationssystem inte har ingått i uppdraget.

För att komma tillrätta med detta behöver fukttillförseln inifrån bostaden minskas. Det kan göras genom att ventilationen i bostaden förbättras samt att eventuella otätheter i vindsbjälklaget tätas.

För att komma tillrätta med detta kan fukttillförseln inifrån bostaden behöva minskas. Det kan göras genom att ventilationen i bostaden förbättras samt att eventuella otätheter i vindsbjälklaget (tak-/väggvinklar, taklucka med mera) tätas. Läs Anticimex faktablad om uppvärmda vindsutrymmen för tips och råd.

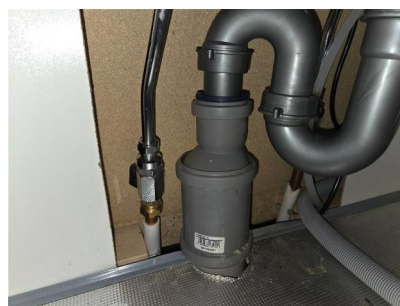
Fuktskydd finns i diskbänksskåp men är öppet i bakkant.

För att snabbare upptäcka eventuella läckage, installera ett vattenlarm.

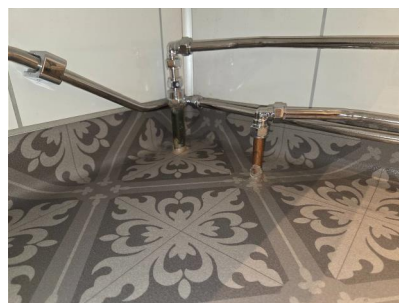
-Rör genomföring finns i golv.

När rör genomföringar finns i golv är det inte fackmässigt\* utfört. Rör genomföringar i golvet medför en ökad risk för att vatten tränger ner i omkringliggande konstruktioner och orsakar fuktskador. \*Fackmässigt utförande innebär att arbetet ska utföras enligt Boverkets byggregler, gällande branschregler samt monteringsanvisningar för samtliga material.

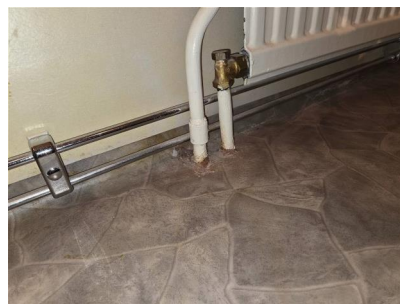
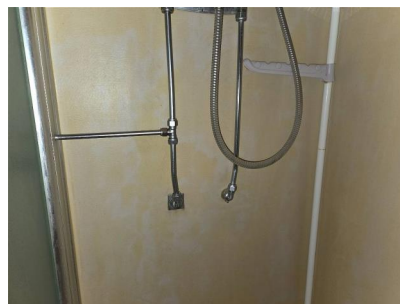
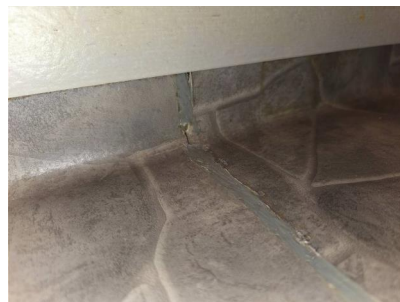
- Rör genomföringar finns i vägg i duschzon.
- Rör genomföringar finns i golv.
- Mindre otätheter noterades i skarv på golvmatta.

Vid plats för bad eller dusch får inga rör genomföringar i vägg finnas om det ska vara fackmässigt utfört. Rör genomföringar i golv får inte heller finnas enligt branschregler.

Dessa brister medför en ökad risk för att vatten tränger in i omkringliggande konstruktioner och orsakar fuktskador.

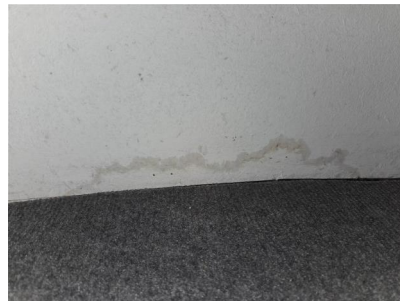
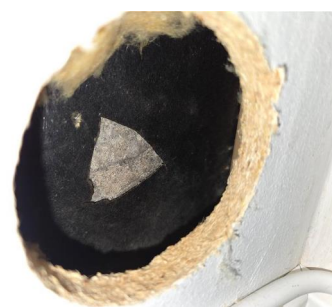
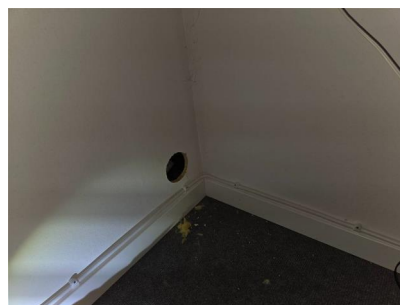
Grundläggningen består av källare med påreglade yttergrundmurar. Det är en känd riskkonstruktion som ofta får fuktrelaterade skador på grund av fuktpåverkan från mark/utifrån. Vid kontroll av denna konstruktion uppmättes förhöjda fuktvärden. Detta är inget ovanligt sett till årgång och byggnadssätt/konstruktion men kan orsaka mikrobiella skador och lukt.

-Vid kontroll av väggkonstruktion uppmättes fuktvärden strax under/i kritisk nivå för mikrobiell tillväxt och svag mikrobiell lukt upplevdes i provhål.

-Missfärgningar noterades i nederkant på väggskiva under trappan.

Källargrundmurar med påreglade isolerade ytterväggar. Denna konstruktion får ofta skador på grund av naturlig fuktvandring. Fuktkvoten uppmättes till 17 % i träregel och den relativa fuktigheten uppmättes till 70 % mellan förhydringspapp och isolering.

-Konstruktion beskriven: grundmur, förhydringspapp, träregel, mellanliggande mineralull, spånskiva, ytskikt.

-Kontroll utförd i ytterhörn i relax/bar.

Vi rekommenderar en fördjupad undersökning för att bedöma orsak och omfattning. Det är viktigt att tänka på att denna rekommendation om fördjupad undersökning gäller alla påreglade väggar i källaren.

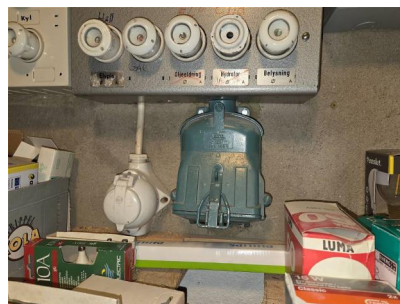
3-fasuttag i metall finns.

Denna typ av uttag tillverkas inte längre då de anses medföra en stor risk för personskada.

Kontakta en elektriker för kontroll och åtgärd.

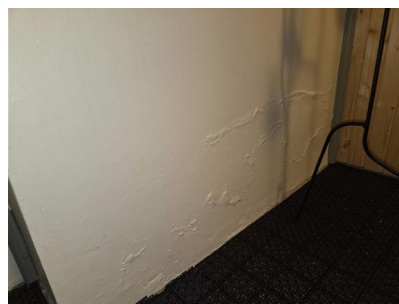
Innervägg har blåsor på ytskikt.

Det beror sannolikt på naturlig fuktbelastning från marken i kombination med tät färg.

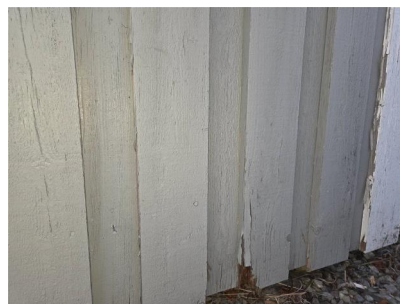
- Enstaka panelbrädor har mindre rötskador.
- Fasadpanelen är i behov av målning/underhåll.

Fasadbeklädnad och träkonstruktioner där målningsbehov finns riskerar att få fukt- och rötskador på grund av sämre vattenavvisande förmåga. För att öka livslängden på fasadbeklädnaden rekommenderas målning och underhåll. I samband med ommålning rekommenderas att de rötskadade panelbrädorna byts ut.

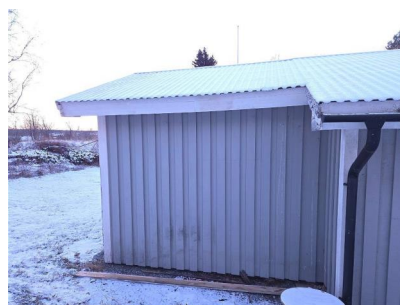
Hängränna saknas på förrådet.

När hängrännor saknas utsätts fasad och grund för ökad fuktbelastning, vilket i sin tur kan leda till fuktskador i bakomliggande konstruktioner.

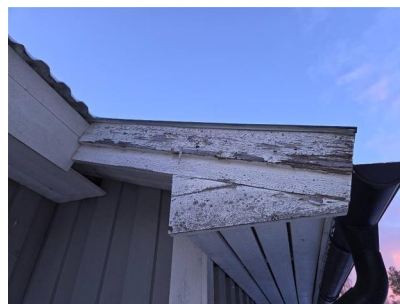
Vindskivor är i behov av målning/underhåll.

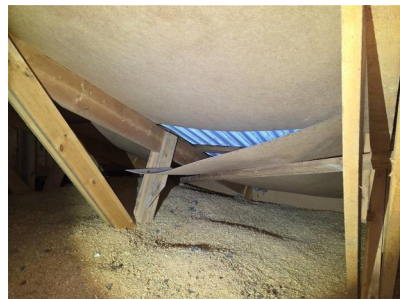
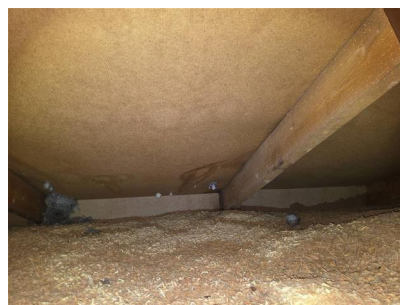
-Underlagstaket består av träfiberskivor som i enstaka takstolsfack har rasat ner/hänger.

Eftersom underlagstaket består av träfiberskivor utan yttre täckning av papp under takbeklädnaden, finns risk vid ogynnsam väderlek att regnvatten/snö tränger in i skivskarvar med läckage på vindsutrymmet som följd. Med tiden kan även träfiberskivorna drabbas av fuktskador.

-Mindre fuktfläckar noterades på underlagstaket.

Detta är vanligt förekommande (normalt) med tanke på att underlagstaket består av träfiberskivor.
