# Besiktningsprotokoll

Anticimex Försäkringsbesiktning i samarbete med Fastighetsbyrån

| Fastighetsadress:<br>Smedjegatan 34 | |

| Besiktningsdatum:<br>2025-11-27 | Protokollnummer:<br>69395343 |

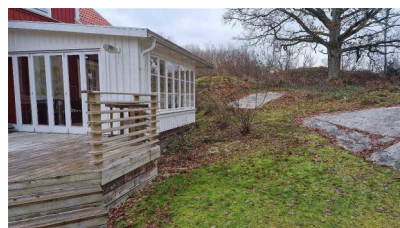
Marken lutar mot huset på baksidan.

Detta innebär en ökad fuktbelastning mot grunden vilket i sin tur kan orsaka fuktskador i huset.

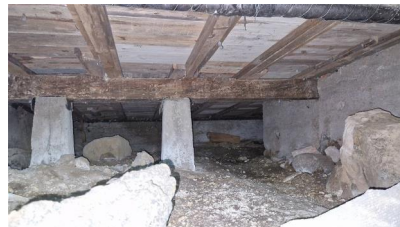
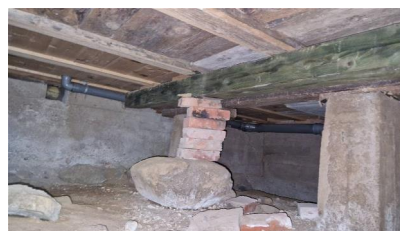
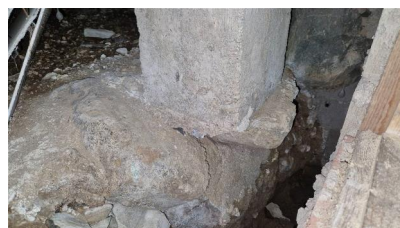
Vid kontroll av konstruktion i krypgrund noterades fuktvärden över kritisk fuktnivå och det förekommer mikrobiell påväxt.

De höga fuktvärdena och den mikrobiella påväxten innebär att grundens klimat under delar av året är för fuktigt.

Fuktkvoten uppmättes till 18 % i blindbotten.

Risk för mikrobiell påväxt föreligger om fuktkvoten överstiger 17%.

- Träskyddsbehandlat virke finns i krypgrunden.
- Vissa typer av träskyddsbehandlat virke riskerar om det utsätts för fukt avge en kemisk lukt, lukten kan även spridas till boendemiljön.
- En mikrobiell lukt kan kännas i grunden.
- Organiskt material finns på markytan.
- Innanför luckan finns trasiga eternitplattor. Rekommenderas att städas bort med försiktighet.

Plint hänger något i luften. Står stabilt på sten.

För att undvika detta så måste grundens klimat bli torrare. Läs Anticimex faktablad om uteluftsventilerade krypgrunder för tips och råd.

Rekommenderas att hålla under uppsikt och vid behov kontakta fackman.

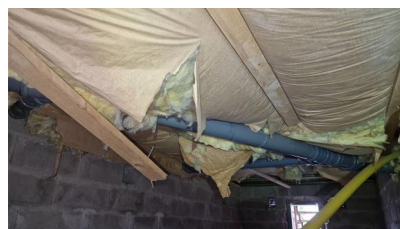
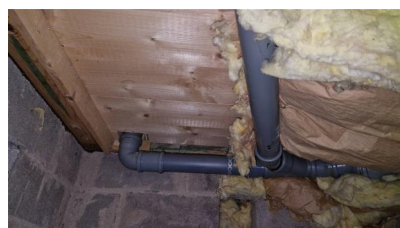
Del av grunden tilläggsisolerad under blindbotten.

Vid fuktmätning av blindbotten uppmättes en fuktkvot på 15%.

Risk för mikrobiell påväxt föreligger om fuktkvoten överstiger 17%.

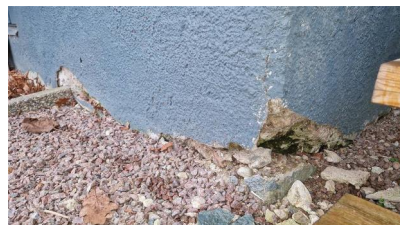
Till höger om huset noteras större putssläpp i sockeln. Det är svårt att få puts att fästa på en stensockel.

Jag rekommenderar kontakt med murare för kontroll och åtgärd.

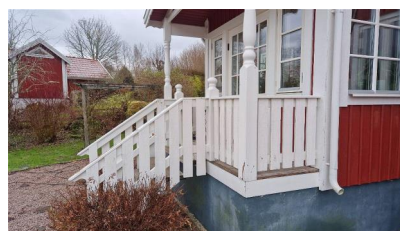
Trädetaljer är i behov av målning/underhåll.

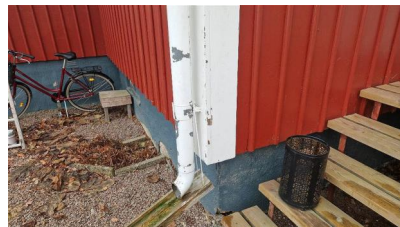
Mindre färgsläpp finns på knutbrädor. Rekommenderas att målas.

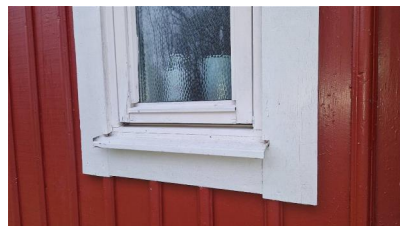
Trädetaljer runt fönster till duschrum är i behov av målning/underhåll.

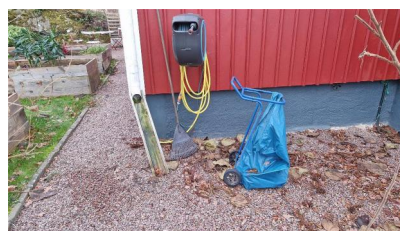
Stuprör är inte anslutet till markledning.

Stuprör som inte är anslutet till markledning kan medföra en ökad fuktbelastning på grundmur/sockel som i sin tur kan leda till fuktrelaterade skador.

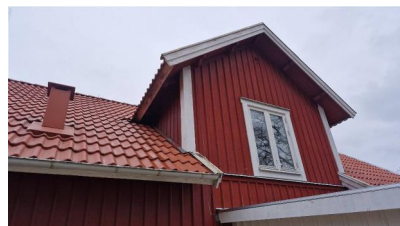
Frontespis på baksidan saknar hängrännor. Rekommenderas att montera.

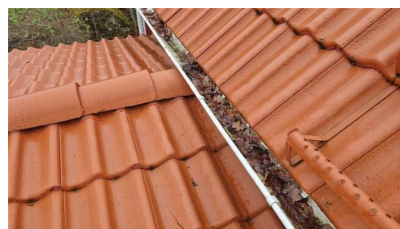
Hängrännor rekommenderas att rensas från löv.

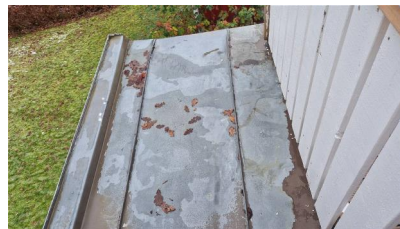
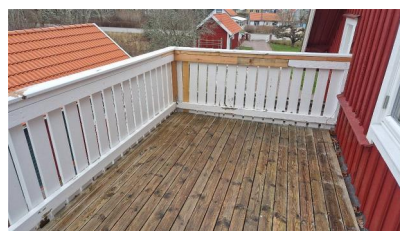
Låglutande tak över duschrum och tvättstuga har fel taktäckning.

Taktäckningen av plåt är inte anpassad till taklutningen. Risk finns för läckage med fuktskador som följd.

Plåten är till stor del dold av trall. Färgsläpp förekommer på plåt.

Räcket är lagat och till viss del omålat. Rekommenderas att måla räcke.

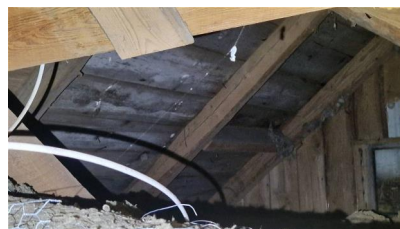
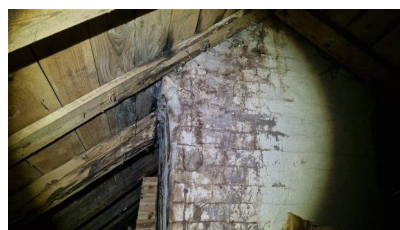
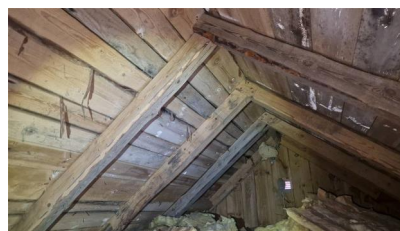
Mikrobiell påväxt finns på underlagstaket.

Detta kan vara ett tecken på att vinden tillförs fukt inifrån bostaden. Observera att besiktning av bostadens ventilationssystem inte har ingått i uppdraget.

En bidragande orsak till problemen är att vinden är tilläggsisolerad.

Vid skorstenen finns tydliga rinningsmärken och fuktrosor. Här har inga avvikande fuktvärden uppmätts vid besiktningen.

Fuktkvoten i takbjälkar uppmättes till 18 %.

Över lucka finns tydlig kondensutfällning.

För att komma tillrätta med detta kan fukttillförseln inifrån bostaden behöva minskas. Det kan göras genom att ventilationen i bostaden förbättras samt att eventuella otätheter i vindsbjälklaget (tak-/väggvinklar, taklucka med mera) tätas. Läs Anticimex faktablad om uppvärmda vindsutrymmen för tips och råd.

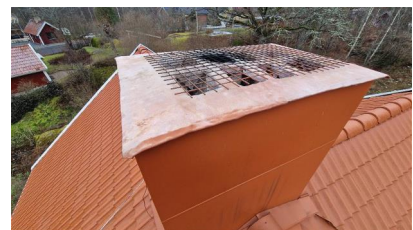
Skorstenen saknar väderskydd.

Väderskydd kan monteras för att skydda mot nederbörd som annars kan orsaka fuktskador och frostsprängning i skorstenen/ murstocken.

Vi rekommenderar att du kontaktar en plåtslagare för att ta reda på hur och om ett väderskydd ska monteras.

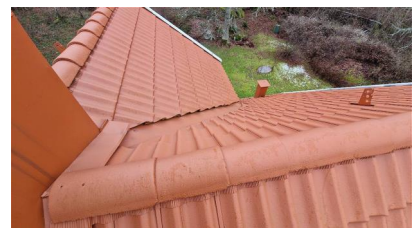
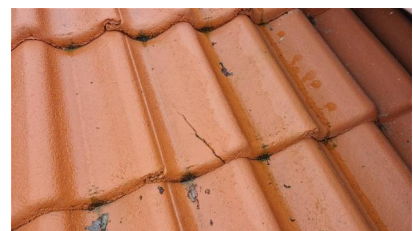
En mindre spricka noteras på takpanna ovanför entréhallen mot framsidan.

Rekommenderas att bytas.

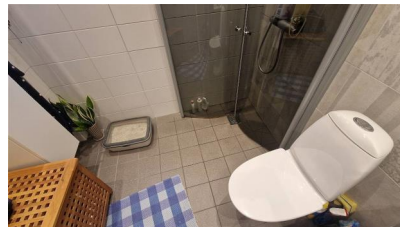
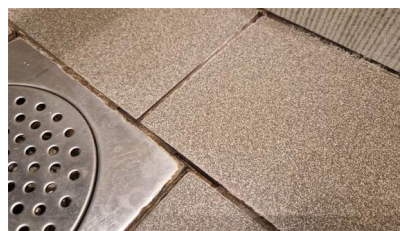
Rör genomföringar finns i golv under tvättställ och under fönster. Rören är också placerade för nära vägg vilket försvårar tätningen runt dessa rör.

Rör genomföringar i golvet medför en ökad risk för att vatten tränger ner i omkringliggande konstruktioner och orsakar fuktskador.

Fogen intill brunnen har släppt på en mindre yta. Mindre hålrums ljud noteras vilket indikerar att plattornas vidhäftning är något bristfällig.

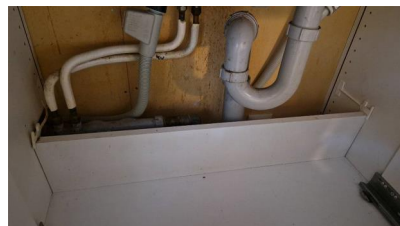
Fuktskydd saknas i diskbänksskåp och under kyl/frys.

Utan fuktskydd är det svårt att upptäcka läckage från rörledningar. Vatten kan då tränga in i omkringliggande konstruktioner och orsaka fuktskador.

För att upptäcka eventuella läckage, installera ett fuktskydd.

Ett vattenlarm kan med fördel monteras under diskbänksskåpet för att tidigt upptäcka eventuella läckage.

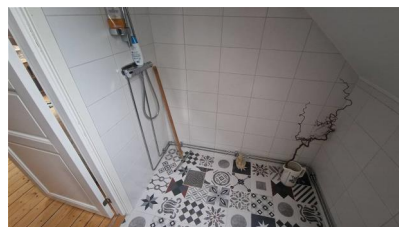
Då dörren är monterad precis intill duschplats finns risk för fuktskador i bakomliggande konstruktion.

Golvfallet är bristfälligt utfört.

Jag rekommenderar att duschvägg monteras och att man undviker vattenbegjutning mot dörren.

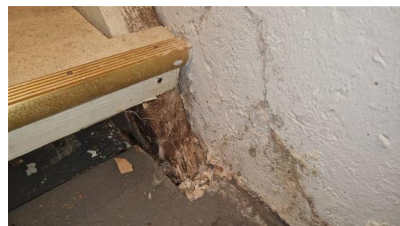
Trädetaljer i kontakt med betonggolv och källarvägg.

Trädetaljer (tröskel, trappa mm) kan via kapillärkraft bli fuktiga vilket kan leda till fuktskador. Vid misstanke om detta bör dessa delar bytas ut.

Trappan är fuktpåverkad enligt förväntan. Träet mot yttervägg är fuktmättat i nedkant av trappa. Vid renovering av källartrappa bör syllpapp placeras mellan träet och betongen.

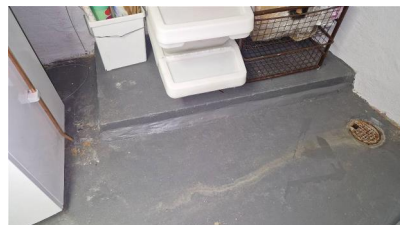
Rör till kondensvatten leds inte till golvbrunnen.

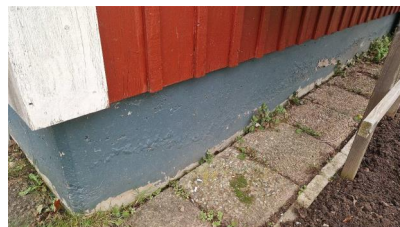
Färgsläpp och mindre sprickor finns i sockel enligt förväntan.

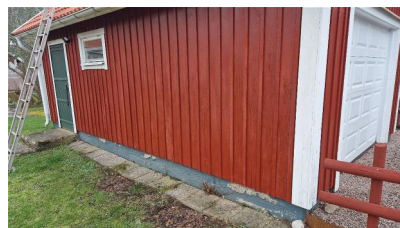
Torrspäckor och målningsbehov finns på träfasad. Främst mot passage som leder till huset.

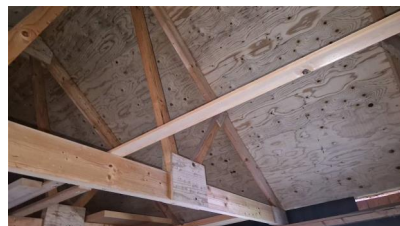
Vid kontroll av vinden uppmättes fuktvärden under kritisk fuktnivå för mikrobiell tillväxt.

Fuktkvoten i underlagstak/takbjälkar uppmättes till 13 %.

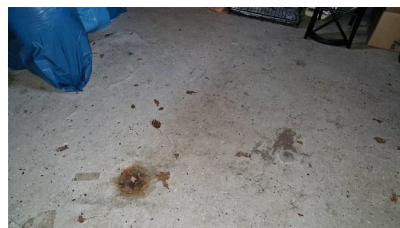
Gjutjärnsbrunnen är rostangripen.

Mindre färgsläpp finns på betongplattan.

Garaget är oisolerat och ej färdigställt med ytskikt invändigt.
