# Besiktningsprotokoll

Anticimex Försäkringsbesiktning i samarbete med Fastighetsbyrån

| Fastighetsbeteckning:<br>Lerbo-Hjälmsätter 2:2 | |

| Besiktningsdatum:<br>2025-11-26 | Protokollnummer:<br>69419050 |

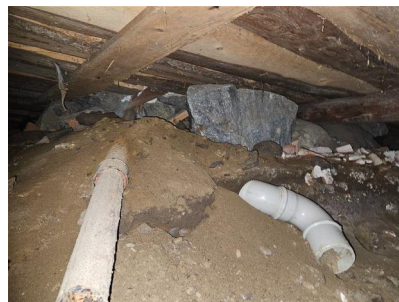
Torpargrunden är ej besiktningsbar på grund av låg höjd. Enbart besiktigad i anslutning till lucka i källarutrymmet.

Torpargrunder med bjälklag av organiskt material har ofta fuktskador på grund av naturlig fuktpåverkan. Detta kan resultera i mikrobiella skador (angrepp av mikroorganismer) och, i värsta fall, rötskador. Mikrobiell lukt kan då spridas till boendemiljön. Grunden har inte kunnat besiktigas eftersom den inte är krypbar.

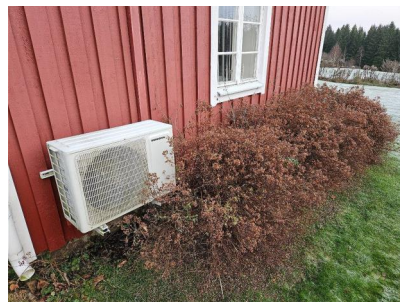
Kondensvatten från luftvärmepumpens utedel leds inte bort från husgrunden.

Detta medför ökad risk för att vatten tränger in i anslutande konstruktioner, vilket i sin tur kan leda till fuktrelaterade skador. Observera att besiktning av byggnadens värmesystem eller värmepumpen inte har ingått i uppdraget.

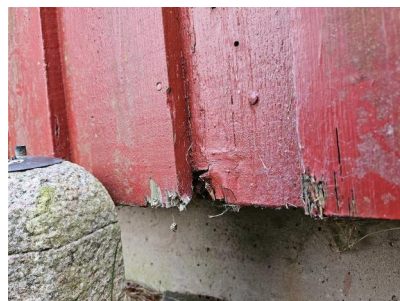
Fasadpanelen, knutbrädor, vindsquivor samt övriga träkonstruktioner är bitvis i behov av rengöring eller målning/underhåll. Enstaka panelbrädor har mindre rötskador i ändträ.

Fasadbeklädnad och träkonstruktioner där målningsbehov finns riskerar att få fukt- och rötskador på grund av sämre vattenavvisande förmåga. För att öka livslängden på fasadbeklädnaden rekommenderas målning och underhåll. I samband med ommålning rekommenderas att de rötskadade panelbrädorna byts ut.

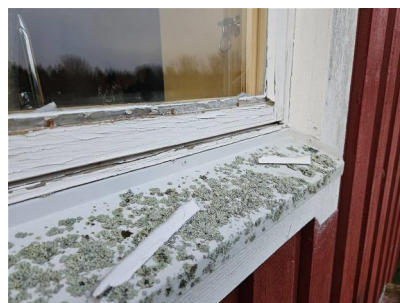
Fönster har kitt/färgsläpp och torrsprickor.

Fönsterbågar och fönsterkarmar där målningsbehov finns riskerar att få fukt- och rötskador på grund av sämre vattenavvisande förmåga.

För att öka livslängden på fönster rekommenderas målning och underhåll.

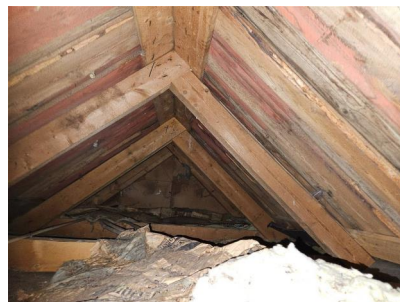
Endast mindre del av vind är besiktningsbar från lucka, ej krypbart mellan murstock och underlagstak.

Vid kontroll av vinden uppmättes fuktvärden under kritisk fuktnivå för mikrobiell tillväxt och en normal lukt upplevdes.

Fuktkvoten i underlagstak/takbjälkar uppmättes till 11 %.

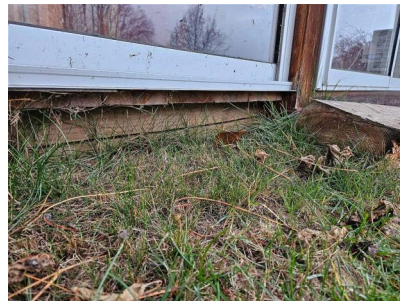
Konstruktionen står bitvis i anslutning till mark. Panel och övriga träkonstruktioner har ett målnings/underhållsbehov och växter finns i anslutning till byggnaden.

Med anledning av ovanstående noteringar finns en ökad risk för fuktrelaterade skador i altan/uterum.

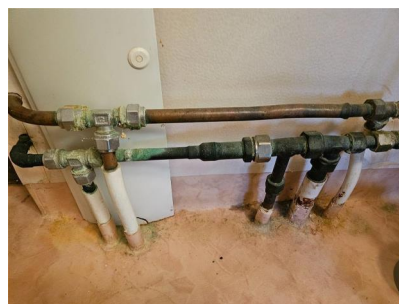
Våtutrymmet har äldre yt-/tätskikt och rörgenomföringar finns i golv. Golvmatta är delvis lagad/utbytt i duschzon.

Då funktionen som innebär att ytskiktet/tätskiktet ska vara vattentätt kan vara nedsatt finns en ökad risk att vatten tränger igenom ytskiktet/tätskiktet med vattenskador i omkringliggande konstruktioner som följd.

Fuktindikering i utrymmet gav inga förhöjda fuktindikationer.
