# Besiktningsprotokoll

Anticimex Försäkringsbesiktning i samarbete med Fastighetsbyrån

| Fastighetsadress:<br>Uvedalsgatan 56 | |

| Besiktningsdatum:<br>2025-11-28 | Protokollnummer:<br>69415664 |

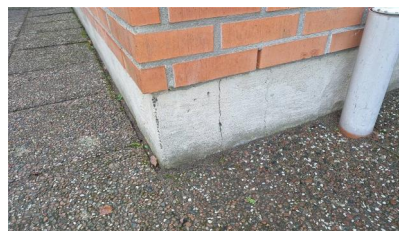
Sprickor finns i sockel vid hörnet på framsidan mot garage.

Detta kan leda till fukt- och frysskador i konstruktionen.

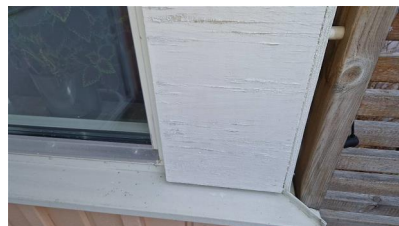
Isolerglas är äldre.

Befintliga fönster är äldre vilket betyder att tätningen mellan fönsterrutorna kan vara sämre. Detta kan leda till att missfärgning/imma kan uppstå mellan glasrutorna.

Trädetaljer runt vissa fönster samt skivor vid fönster intill balkong är i behov av målning underhåll.

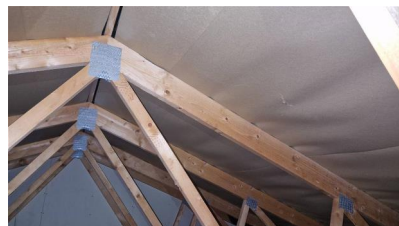
Underlagstaket består av behandlade boardskivor.

Eftersom underlagstaket består av boardskivor utan yttre täckning av papp under takbeklädningen, finns risk vid ogynnsam väderlek att regnvatten/snö tränger in i skivskarvar med läckage på vindsutrymmet som följd. Med tiden kan även träfiberskivorna drabbas av fuktskador.

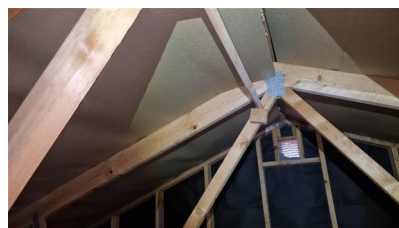
Vid kontroll av vinden uppmättes fuktvärden under kritisk fuktnivå för mikrobiell tillväxt.

Fuktkvoten i underlagstak/takbjälkar uppmättes till 13 %.

Risk för mikrobiell påväxt föreligger om fuktkvoten överstiger 17%.

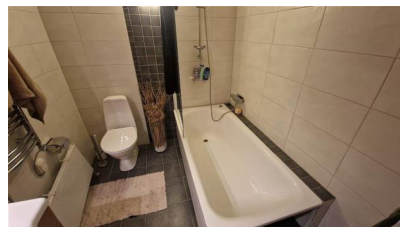
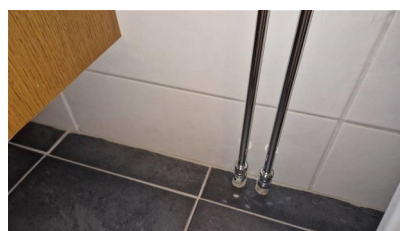
Rörgenomföringar finns i golv för nära vägg intill tvättställ.

Då ingen vattenbegjutning förväntas här anses risken mycket liten att detta ska leda till en fuktskada.

Normala fuktvärden indikerades mot klinker/kakel.

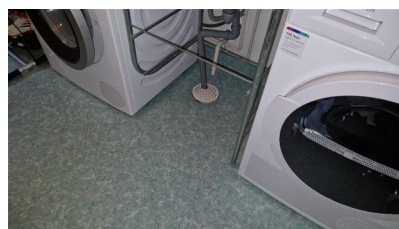
Våtutrymmet har äldre yt-/tätskikt.

Eftersom funktionen, som innebär att ytskiktet/tätskiktet ska vara vattentätt, kan vara nedsatt finns en ökad risk att vatten tränger igenom ytskiktet/tätskiktet med vattenskador i omkringliggande konstruktioner som följd.

- I golvbrunnen finns också risker kring anslutningen med förhöjningsring. Förhöjningsringen ligger inte mot brunnens säte och plastmattan sticker ut under förhöjningsring.
- Däremot sitter klämringen hårt. Jag rekommenderar att brunnen hålls ren.
- Mindre mattsläpp noteras runt golvbrunnen.
- Matten spricker isär i svetsad skarv framför tvättmaskin.
- Limmad plastmatta finns på betongplattan.

På grund av naturlig fuktpåverkan från mark riskerar plastmattan att släppa från underlaget. Mattan och limmet kan också avge en kemisk lukt som sprids till boendemiljön.

Fuktindikering enligt förväntan då det ligger en plastmatta på en oisolerad betongplatta.

En plan bör finnas för när en renovering av detta utrymme kan ske. I samband med detta bör bakomvarande konstruktioner kontrolleras.

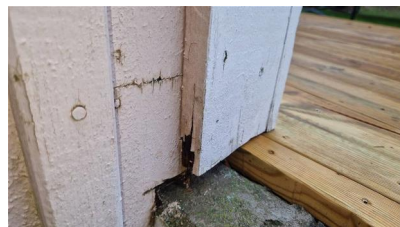
Knutbräda mot baksidan i hörnet vid förråd har mindre rötskada.

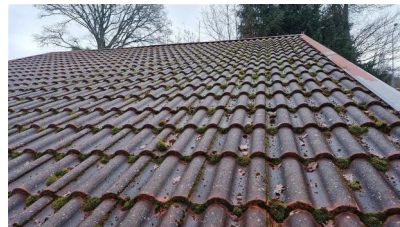
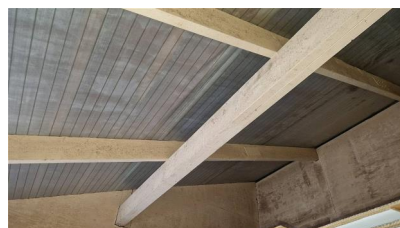
Underlagstaket består av plastfolie.

Eftersom underlagstaket består av plastfolie finns risk vid ogynnsam väderlek att regnvatten/snö tränger in under den yttre takbeläggningen och ner mellan plastöverlapp eller i andra otätheter med läckage på vindsutrymmet som följd.

- Betongpannor närmar sig sin tekniska livslängd.
- Mossa finns på betongpannor.
- Vindskiveplåtar har färgsläpp.

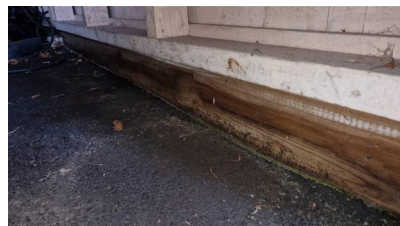
Impregnerade reglar under marknivå riskerar fuktskador på grund av naturlig fuktpåverkan.

På markytan invändigt ligger asfalt och golvbrunn finns inte.
