# Besiktningsprotokoll

| Fastighetsbeteckning:<br>Stålbrännaren 13 | |
| Fastighetsadress:<br>Tallvägen 18d | |

| Besiktningsdatum:<br>2025-11-26 | Protokollnummer:<br>69404332 |

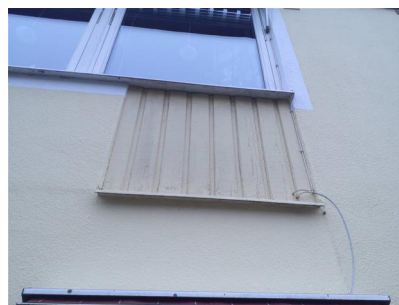
Målning/underhåll finns på fasadpanel.

Enstaka mindre sprickor finns i putsfasad, rekommenderas att tätas för att minska risken för frysskada.

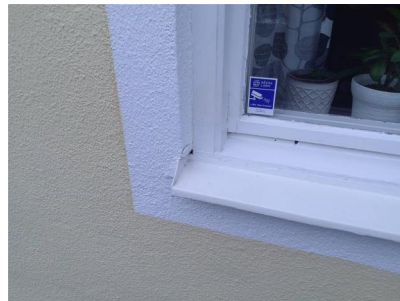
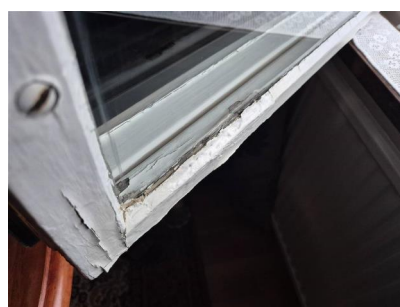
Isolerglas är äldre.

Befintliga fönster med isolerglas är äldre vilket betyder att tätningen mellan fönsterrutorna kan vara sämre. Detta kan leda till att missfärgning/imma kan uppstå mellan glasrutorna.

- Rötskada finns på fönster mot baksidan, rekommenderas att bytas på sikt.
- Litet putsläpp intill fönsterbleck på framsidan.
- Mindre målning/underhåll finns på några enstaka fönster.

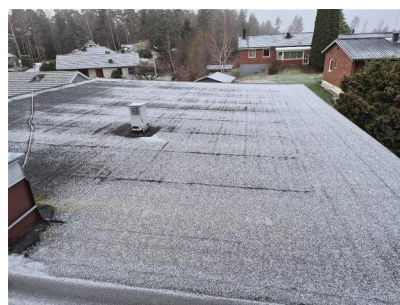
Rekommenderar förbättra tätningen runt ventilaionshuv/skorsten. Risk finns för fuktrelaterade skador. Detta kommer åtgärdas innan huset säljs.

Mindre snö/frost på taket vid besiktningstillfället.

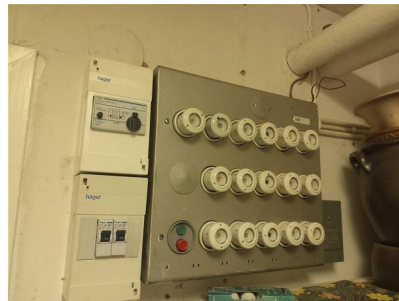
Jordfelsbrytare finns installerad vid elcentralen.

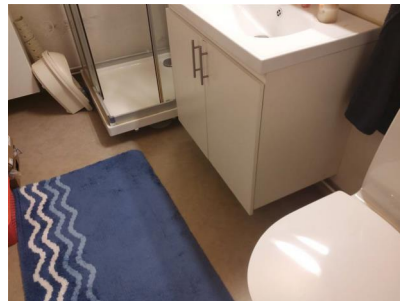
Våtutrymmet har äldre yt-/tätskikt.

Eftersom funktionen, som innebär att ytskiktet/tätskiktet ska vara vattentätt, kan vara nedsatt finns en ökad risk att vatten tränger igenom ytskiktet/tätskiktet med vattenskador i omkringliggande konstruktioner som följd.

- Litet märke finns lokalt i plastmattan på golv, ingen avvikande fuktindikation.
- Eluttag är ej inkopplat ovanför handfat.
- Rör genomföringar finns i golv, detta var tillåtet vid renoveringen av utrymmet.
- Enligt uppgift kan avvikande lukt förekomma vid spolning av WC, detta är anmält och fackman kommer kontrollera/åtgärda detta.
