**Fastighetsuppgifter**

Tahult 2:22

Uppegårdsvägen 17

| Uppdragsnummer | O30099 |

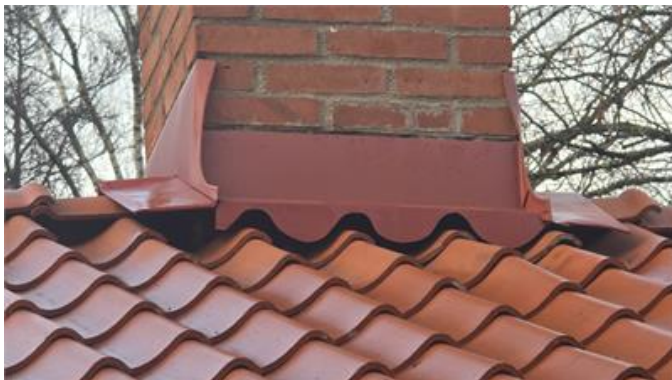
| Besiktningsresultat | | | | | |
|---|---|---|---|---|---|
| Tak | | X | | | Yttertaget är kontrollerat från marknivå. Det noterades mindre otätheter mellan takpanna/takpanna samt otätheter mellan delar av plåtarbeten/takpannor. Vidare finns inge nocktätning. Se kommentar/riskanalys. |

Plåtdetaljer skall hindra fukt att tränga in i angränsande konstruktioner. När plåtdetaljerna är bristfälliga eller när de saknas finns det en risk att vatten kan tränga in och orsaka skador som påverkar fastigheten och inomhusmiljön negativt.

Exempelbild, otätheter mellan takpannor/plåtarbeten.

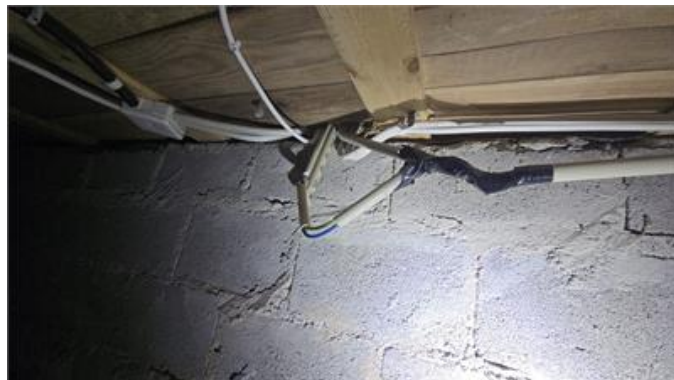
| Besiktningsresultat | | | | | |
|---|---|---|---|---|---|
| | | | X | | I utrymmet finns en elinstallation som inte bedöms fackmässig med tejpade kablage och trasiga/knäckta vp-rör. För vidare kontroll av detta rekommenderas kontakt med behörig elektriker. |

Elinstallation i krypgrund.

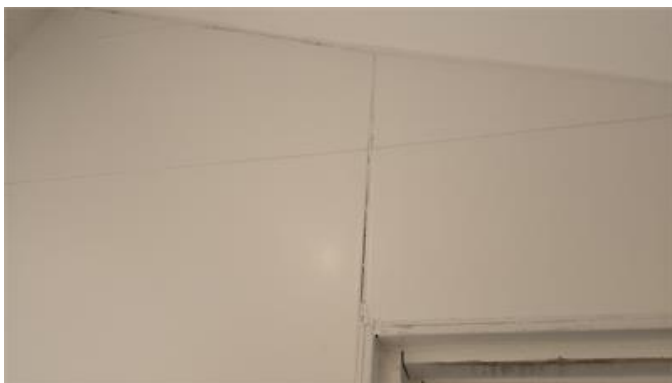
| Besiktningsresultat | | | | | |
|---|---|---|---|---|---|
| Dusch/Wc/Tvätt | | | X | | Våtrumsintyg finns inte. Golvbrunn tvättavdelning placerad för nära vägg, inbyggd spolcistern till wc och inbyggda blandare har inga "skvallerhål" och det förekommer sprickor i keramikplattor på både golv och vägg. Se kommentar/riskanalys. |

Då det vid besöket inte går att fastställa orsak eller omfattning av de sprickor som finns i keramiken på golv och vägg rekommenderas en vidare undersökning för detta.

Exempelbild, spricka i vägg, dusch/wc/tvätt.

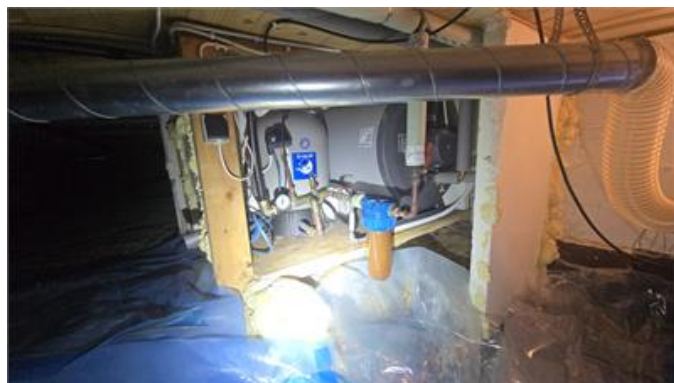
| Besiktningsresultat | | | | | |
|---|---|---|---|---|---|
| Krypgrund | | X | | | Krypgrund är en riskkonstruktion, dock finns en krypgrundavfuktare monterad. En träkonstruktion under/kring vatteninstallationer bär tecken av fuktpåverkan. Se kommentar/riskanalys samt Bilaga för konstruktionskontroll. |

Vatteninstallationer i krypgrund.

Träkonstruktion under/kring vatteninstallationer kan med fördel byta ut mot ett mer fuktsäkert alternativ.

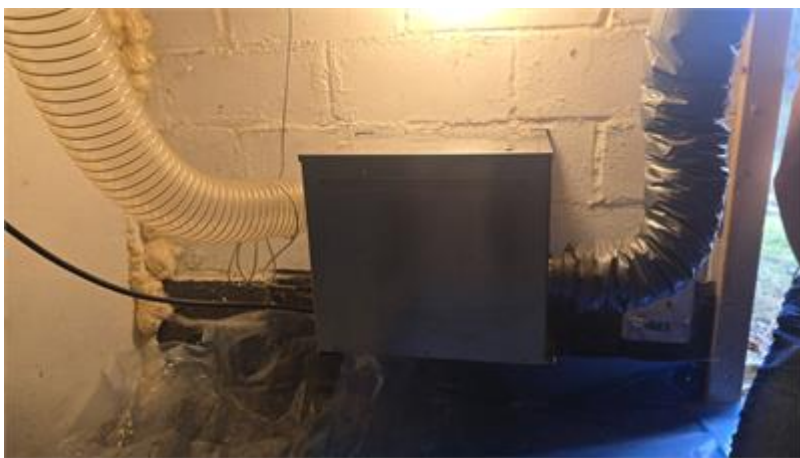
Krypgrunden är en riskkonstruktion, dock har en krypgrundavfuktare monterats i utrymmet som har för uppgift att hålla fuktigheten på en så låg nivå att mikrobiell tillväxt inte är möjlig. Vidare noterades mikrobiell påväxt på blindbotten, detta bedöms dock med största sannolikhet härstamma från tiden innan installationen av avfuktaren. Fuktkvotsmätning utfördes stickprovsmässigt med värden mellan 11-13%FK, vilket är under gränsvärdet för mikrobiell tillväxt som brukar anges till ca 17%FK.
