**Fastighetsuppgifter**

Ormsta 1:503

Blekingevägen 55

| Uppdragsnummer | AB6303 |

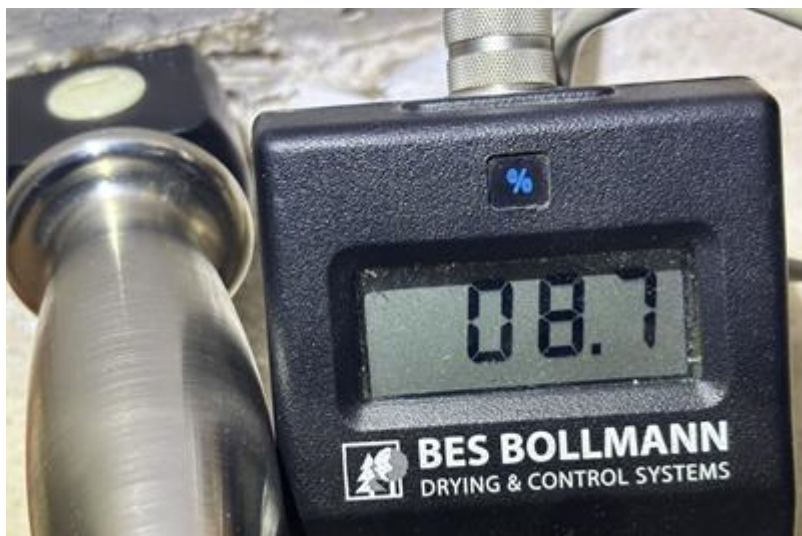
| Byggnadsdel | Entréplan. |
| Konstruktionsdel | Ytterväggssyllar. |
| Konstruktionsuppbyggnad | Tunnflytande golv på betongplatta. |

Vid stickprovskontroll uppmättes fuktvärden under gränsvärdet och ingen avvikande lukt upplevdes.

Fuktkvoten uppmättes till mellan 8-10%, vilket är normalt.

Det kritiska gränsvärdet för mikrobiell tillväxt brukar anges till ca 17% fuktkvot (FK).

Resultatet av stickprovskontrollen ger inga indikationer på att skador förekommer.
