# Besiktningsprotokoll

## Försäkringsbesiktning för Anticimex Säljarförsäkrat

| Fastighetsadress:<br>Danielsvägen 2 | |

| Besiktningsdatum:<br>2025-01-09 | Protokollnummer:<br>68772165 |

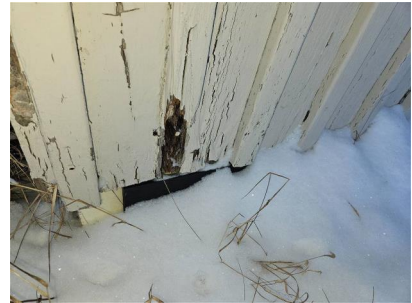
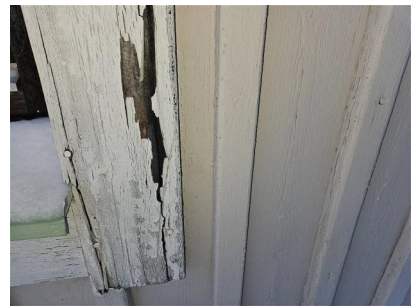
Fasad har målning/underhållsbehov samt behov av byte av rötskadade /trasigabrädor.

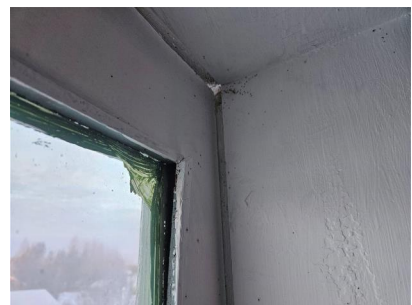
Balkongdörr är otät/svårstängd.

När otätheter förekommer vid dörren ökar risken för fuktskador i innanliggande konstruktioner

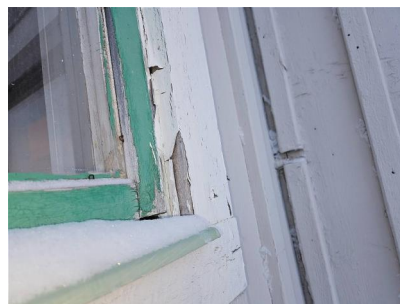
Fönster har målning/underhållsbehov.

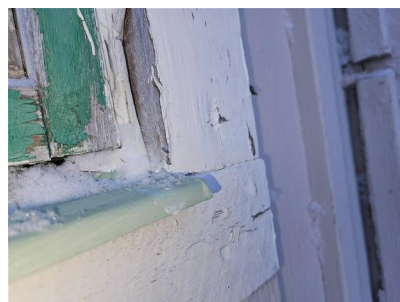
Gavlar saknas på fönsterbleck.

Montera underbleck med gavlar.

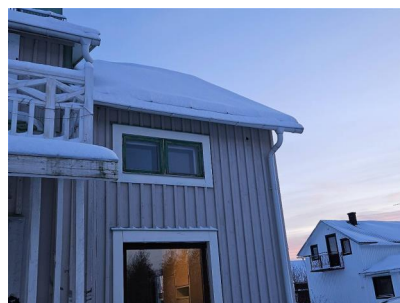
Hängrännor lutar fel.

När hängrännor har en felaktig lutning (bakfall) finns risk att regnvatten svämmar över vilket i sin tur kan leda till fuktskador på fasad och sockel.

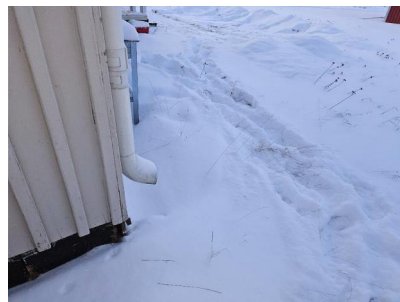
Stuprör är inte anslutet till markledning.

Stuprör som inte är anslutet till markledning kan medföra en ökad fuktbelastning på grundmur/sockel som i sin tur kan leda till fuktrelaterade skador.

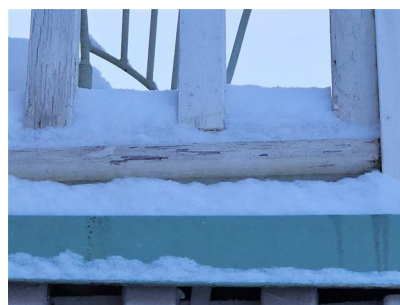
Balkong har målning/underhållsbehov.

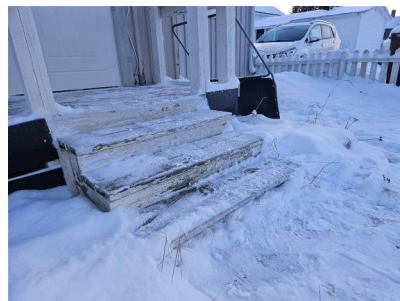
Entrébro har målning/underhållsbehov.

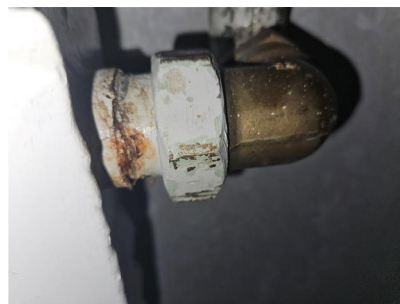
Mindre rostangrepp noterades vid element.

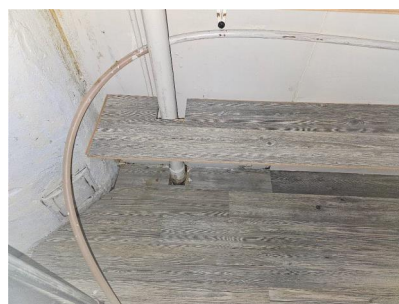
Oklamrat vattenrör/bristfälligt monterat vattenrör.

Kontakta rörmokare för kontroll och åtgärd.

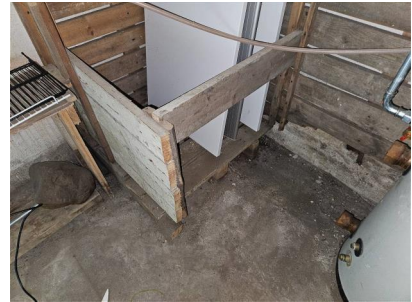
Organiskt material finns på marken och har fuktangrepp.

Jag rekommenderar att man rensar ut allt organiskt material från utrymmet.

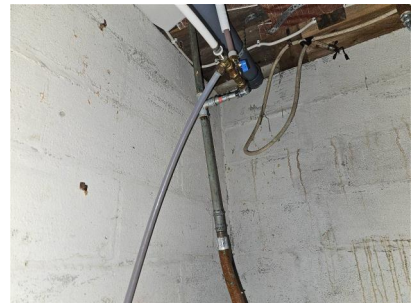
Oklamrat vattenrör.

Kontakta rörmokare för kontroll och åtgärd.

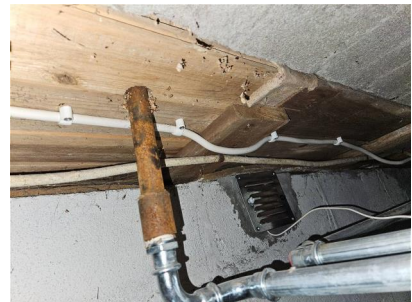
Rostangrepp noterades på vattenrör.

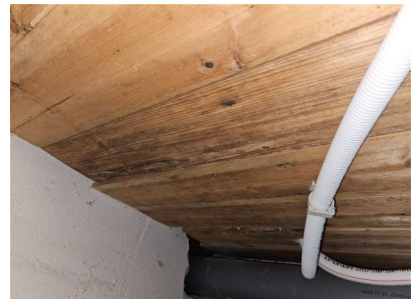
Mikrobiell påväxt noterades på underlagstaket i matkällaren.

Torrt vid inspektion.

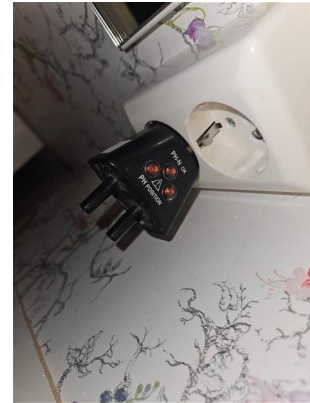
Funktionskontroll av jordade eluttag.

Vid stickprovskontroll av jordade eluttag noterades felkoppling.

Kontakta en elektriker för kontroll och åtgärd.

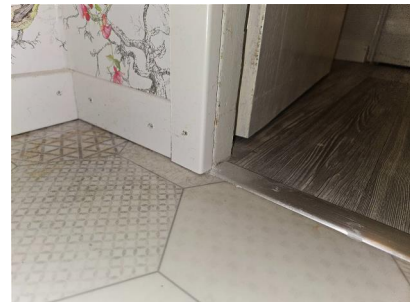
Tätskikt saknas mot angränsande konstruktioner och rum.

När tätskikt saknas mot angränsande konstruktioner ökar risken för fuktskador i omkringliggande konstruktioner vid ett eventuellt läckage.

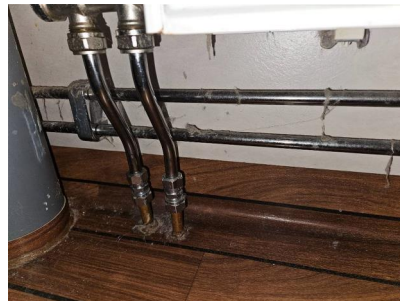
Rör genomföring finns i golv.

Rör genomföringar i golvet medför en ökad risk för att vatten tränger ner i omkringliggande konstruktioner och orsakar fuktskador.

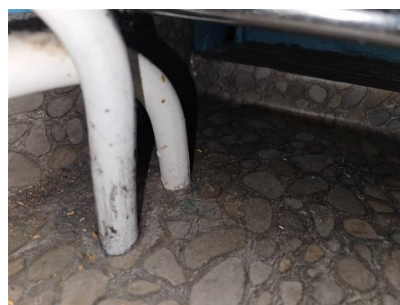
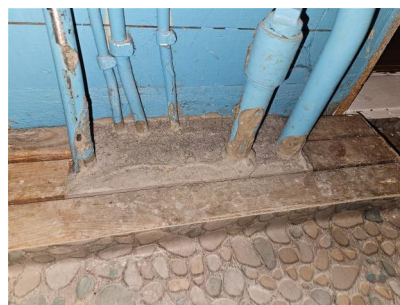
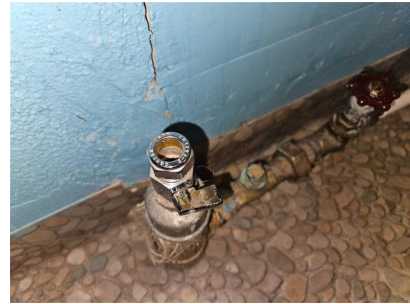
I utrymmet noterades ett antal brister:

- Rör genomföringar finns i golv.
- Klack på golv saknar tätskikt.
- Rörpropp saknas.

Dessa brister kan medföra en ökad risk för fuktskador i angränsande konstruktioner.

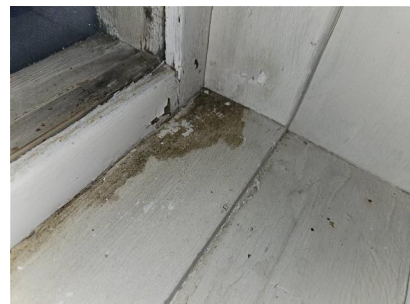
Missfärgningar noterades vid fönster.

Torrt vid inspektion.
