## SAMMANFATTNING

Länsstyrelsen i Norrbotten beviljade år 2010 byggnadsvårdsbidrag enligt bidragsförfordningen för yttre restaurering av Brännvalls Café i Överkalix. Motiveringen löd:

# INLEDNING

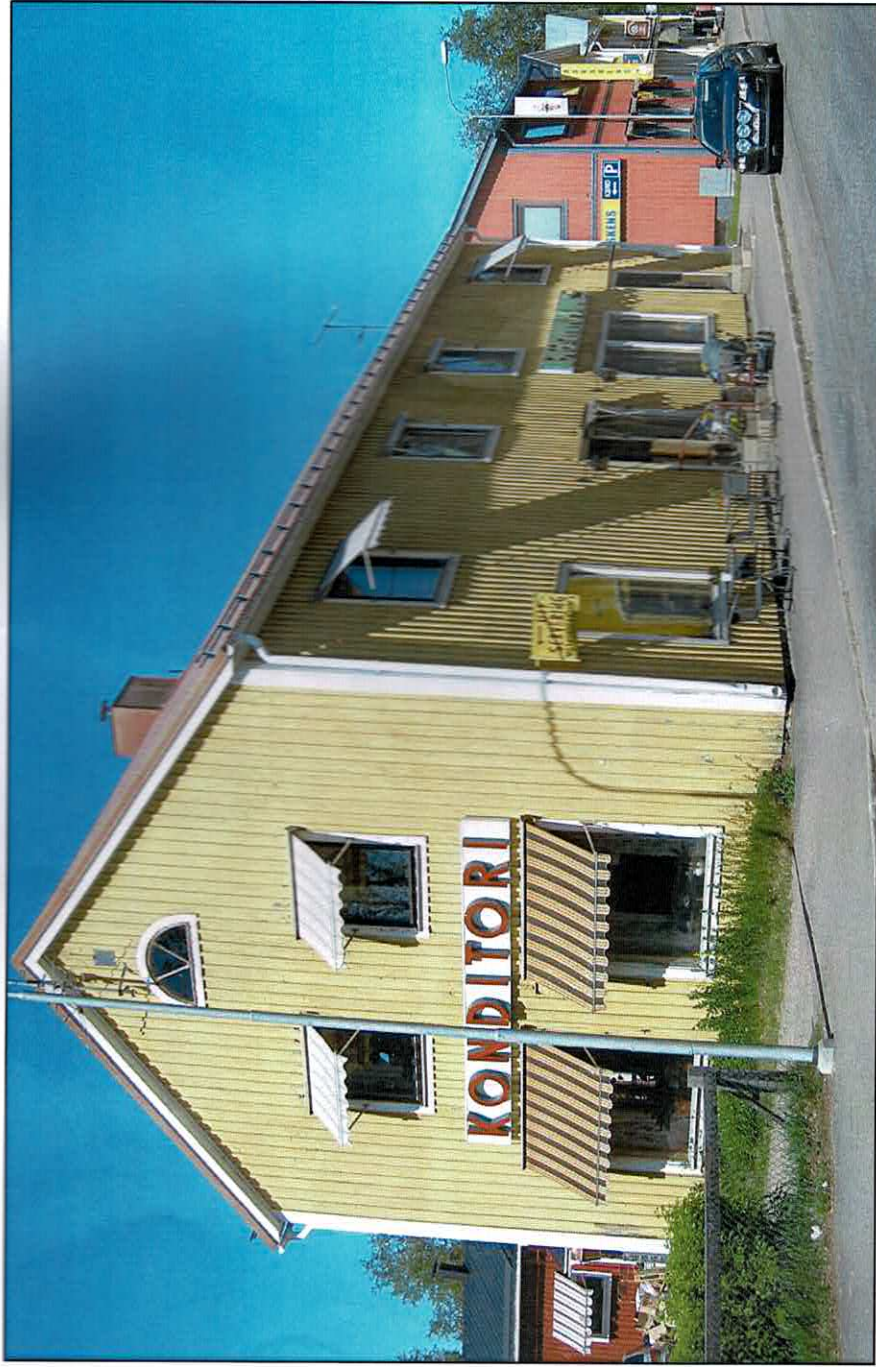
A-fasaden ligger utmed gatan. B-fasaden är gaveln närmast i bild.

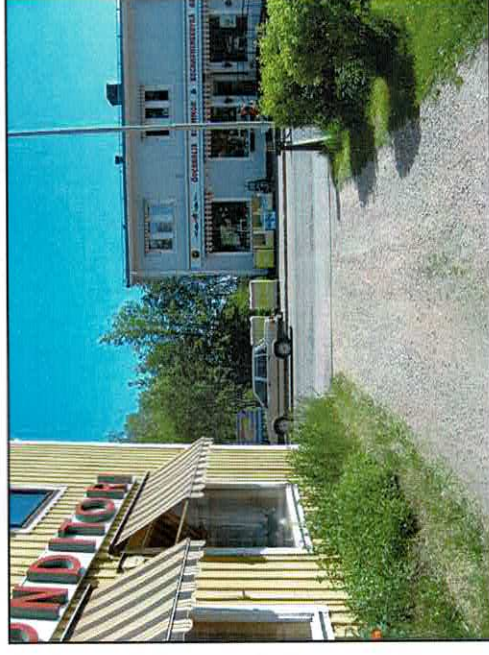
*Jord och rabatter låg an mot södra gavelfasaden och mot västra fasaden till en höjd av ca 15 cm. Delar av panelen var rötskadad längst ned på B-fasaden. Där panel saknas hade syllen också blivit rötskadad. Knutlådor och övrig panel var inte i behov av restaurering.*

Ovan t.v. B-fasad med växtlighet mot husgrunden. Ovan t.h. A-fasad.  
Nedan t.v. D-fasad. Nedan t.h. flagnande färg.

Jord och rabatter som låg an mot B- och C-fasaden har schaktas bort, B-fasadens panel och locklist har skarvats nedtill i lika utförande som tidigare. Generalskarv har inte förekommit. Arbetet är väl genomfört.

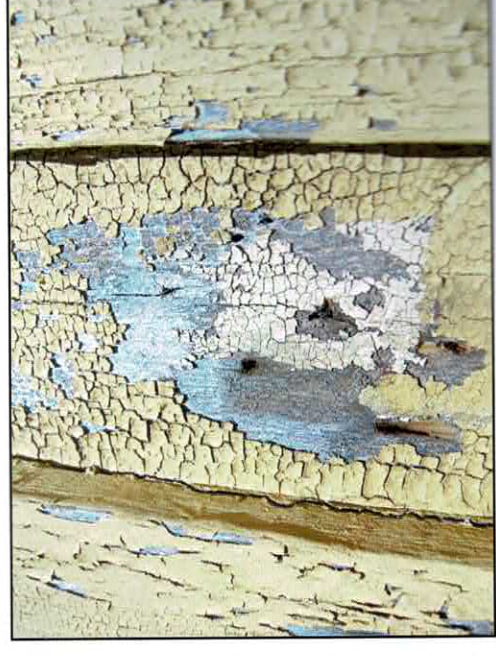
*Färgen flagnade kraftigt på både fasad och snickerier.*

Samtliga fasader har, förutom utbyggnaden som inte ingår i bidraget, skrapats och grundats samt målats två gånger med linoljefärg från Engwall & Claesson. Panelen målades i en gul kulör, knutbräddor, fönsterfoder och övriga snickerier målades vita.

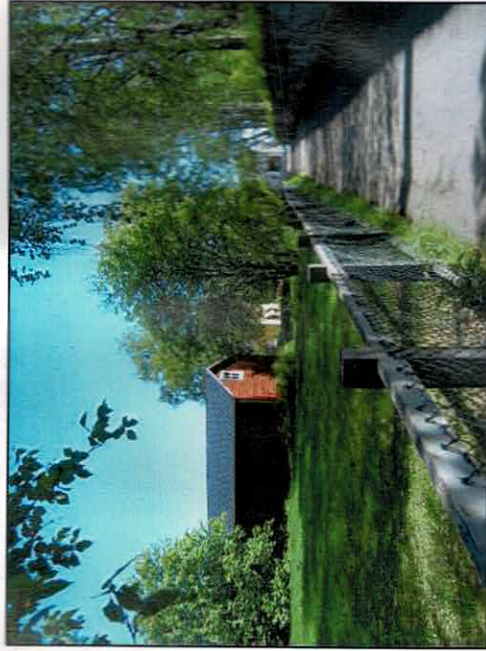
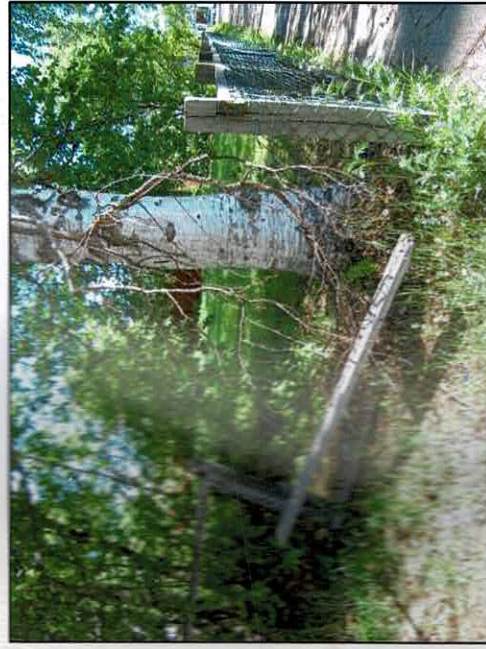
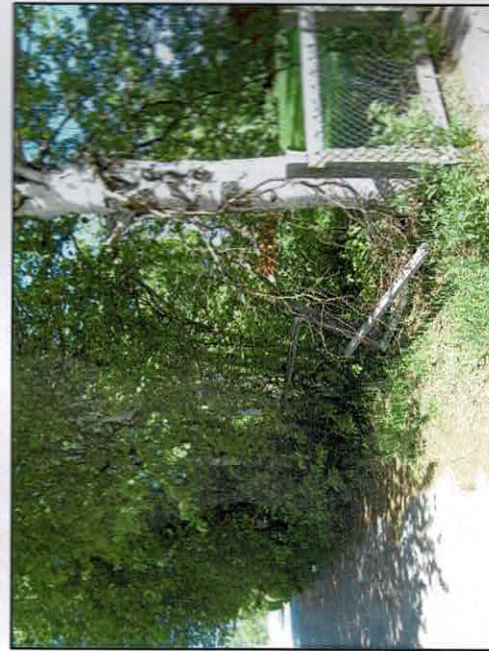
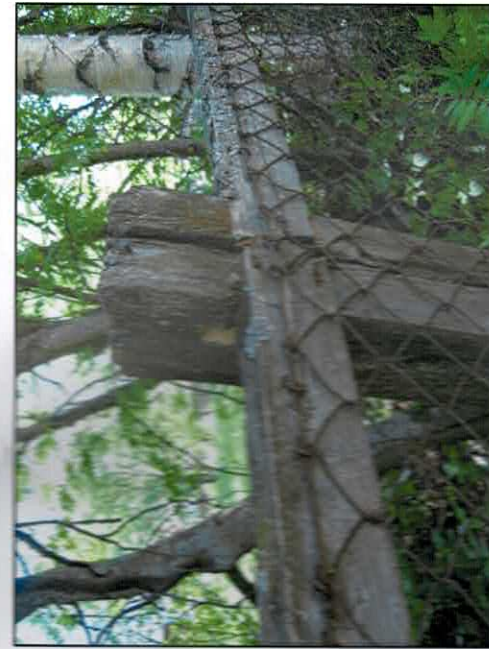
Staketet längs fastighetens västra gräns är ca 22 m långt, avståndet mellan stolparna är ca 2 m. 10 stolpar 12 x 12 cm måste ersättas på grund av rötskador. Trådstaketets öglor är ca 5,5 x 5,5 cm. Trådstaketet är fäst med mörklor i en slana upptill och i en nedtill, mörklorna sitter ca 2,5 - 3 cm cc från ovan respektive underkant. Slanorna är ca 7 cm höga och 4,5 cm tjocka och infasade i stolpen ca 11 cm från ovankanten och ca 23 cm ovan markytan. Slanorna är fästa i stolparna med trådspik. Stolparnas topp är något avfasad inåt gården. Hörnstolpen i sydväst är nyare och i gott skick liksom staketet längs södra och östra fasthetsgränsen.

Samtliga bilder visar trädstaketet

Pga. tidsbrist så åtgärdades inte staketet i år.

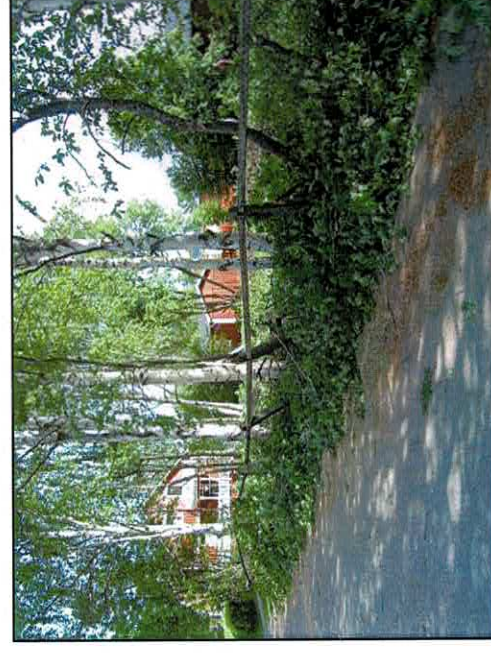
Ovan D-fasad. Nedan t.v. C-fasad. Nedan t.h. trädstaket efter röjning av växtlighet.

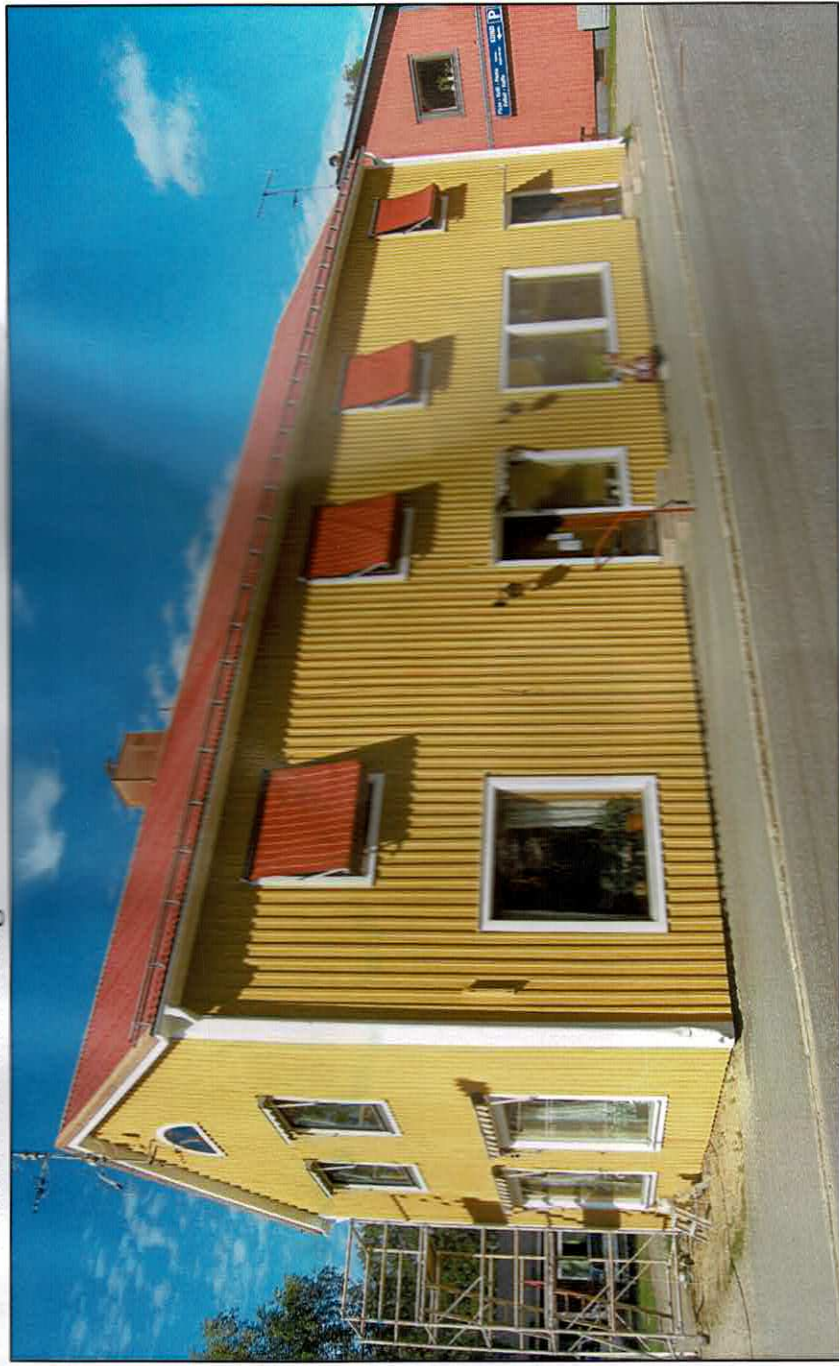
Ovan A-fasad. Nedan C-fasad.

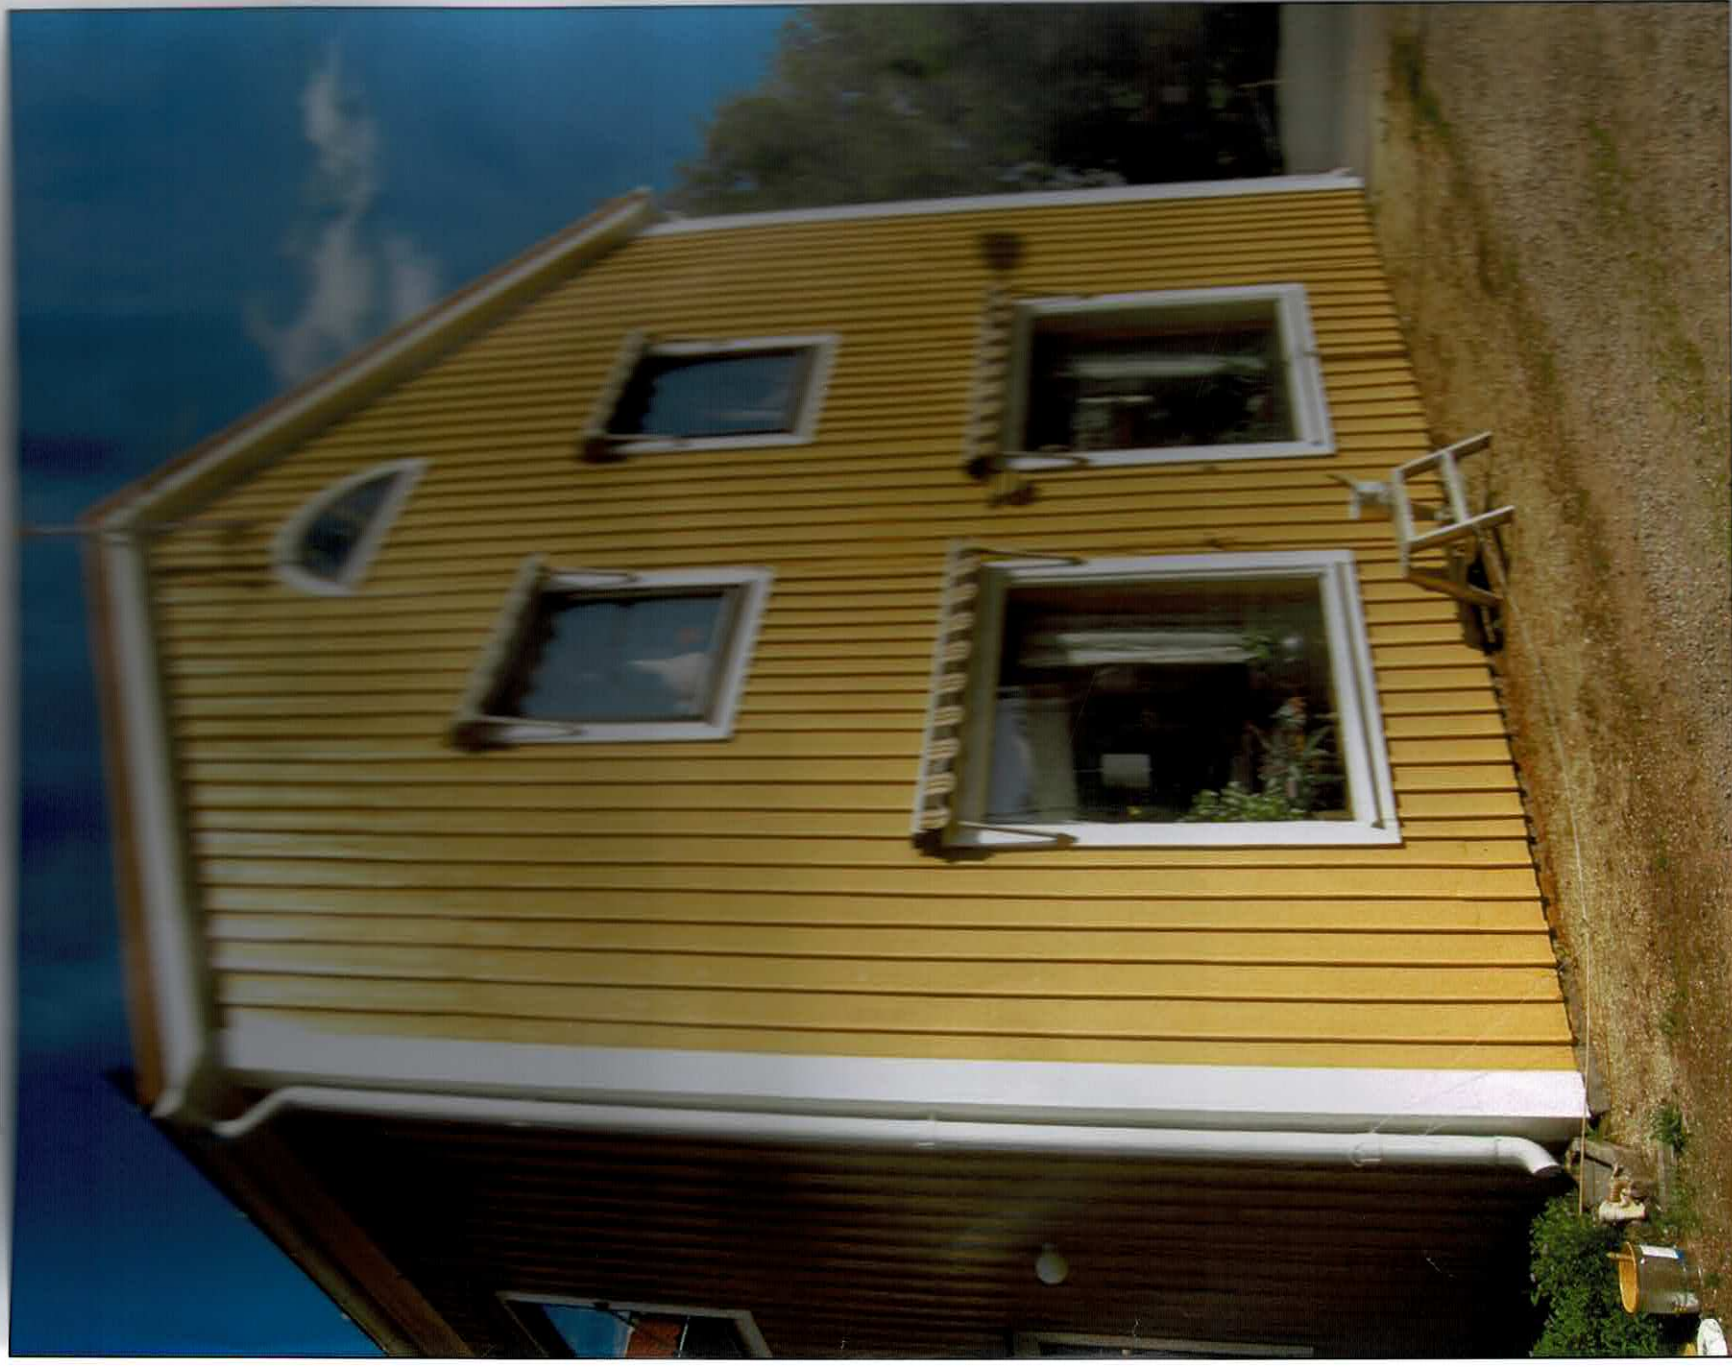
Nedan B-fasad
