**Fastighetsuppgifter**

Tureholm 2:210

Lövhagsvägen 10

| Uppdragsnummer | A35084 |

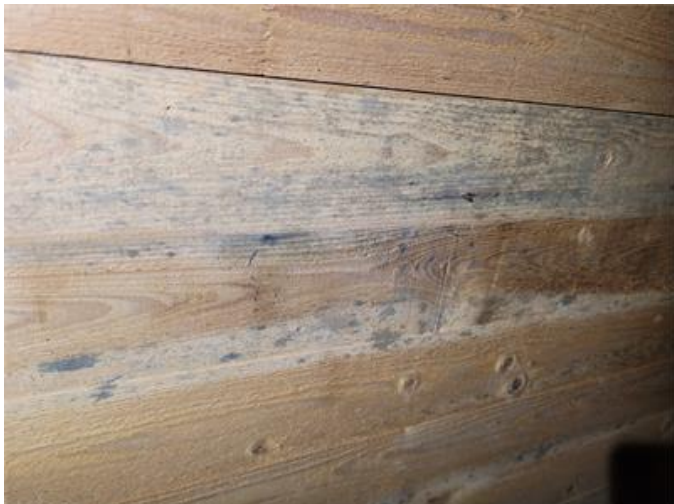
| Besiktningsresultat | | | | | |
|---|---|---|---|---|---|
| Vind | | X | | | <ul style="list-style-type: none"> <li>- Mikrobiell påväxt förekommer på underlagstakets undersida, vilket bör kontrolleras regelbundet.</li> <li>- Fuktfläckar samt kondens under skivmaterial noterades på isolering. Se kommentar/riskanalys gällande ventilation.</li> <li>- Spår från fladdermöss noterades.</li> <li>- Se bilder.</li> </ul> |

Mikrobiell påväxt på underlagstak.

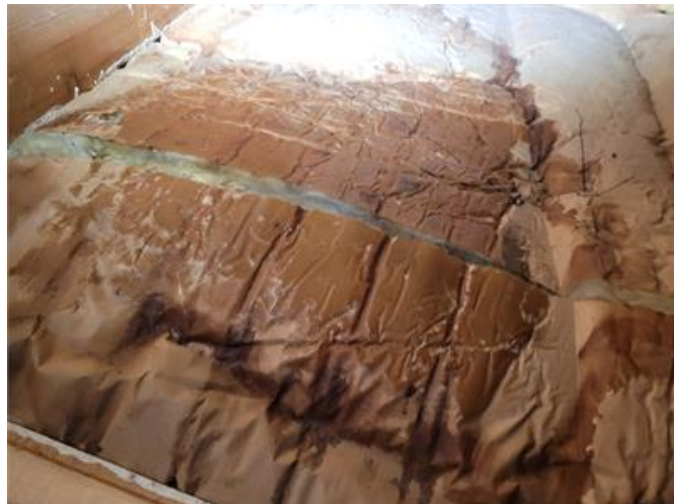
Fuktfläckar samt kondens under skivmaterial noterades på isolering.

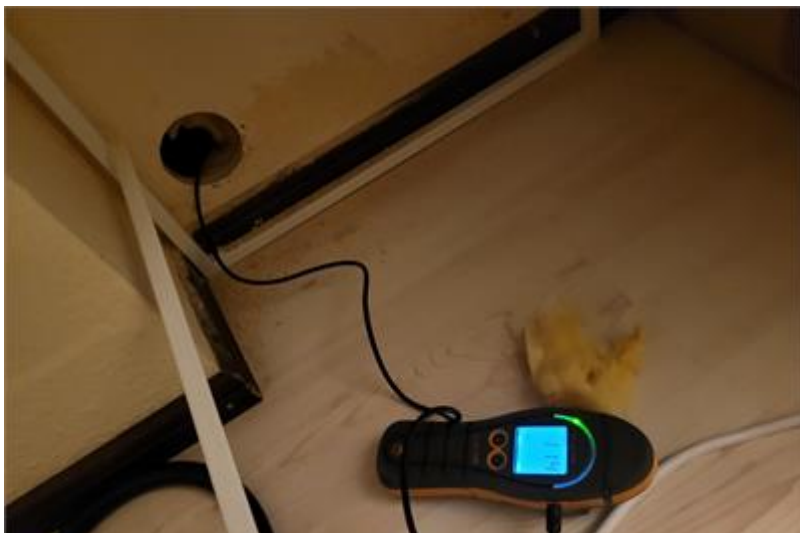
| Byggnadsdel | Sovrum 5 |
| Konstruktionsdel | Utreglad vägg |

Vid fuktkvotskontroll i utreglade vägg blev värdet ca 12 % fk. Det kritiska gränsvärdet för mikrobiell tillväxt brukar anges till ca 15-17% fuktkvot (FK). Ingen avvikande lukt noterades i samband med håltagning.

Notera att stickprovsmässig undersökning är utförd samt att mätvärden normalt sett kan variera över årstiderna. För att säkert fastställa konstruktionens kondition och fuktstatus måste en mer omfattande undersökning utföras.
