# Besiktningsprotokoll

Anticimex Försäkringsbesiktning i samarbete med Fastighetsbyrån

| Fastighetsadress:<br>Edgrensgatan 17 | |

| Besiktningsdatum:<br>2025-11-26 | Protokollnummer:<br>69406504 |

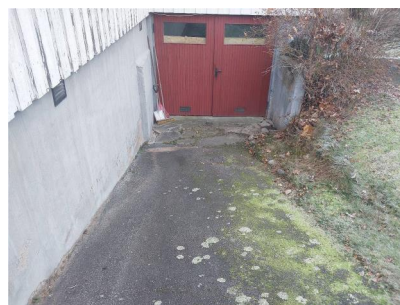
- Marken lutar mot huset.

Detta innebär en ökad fuktbelastning mot grunden vilket i sin tur kan orsaka fuktskador i huset.

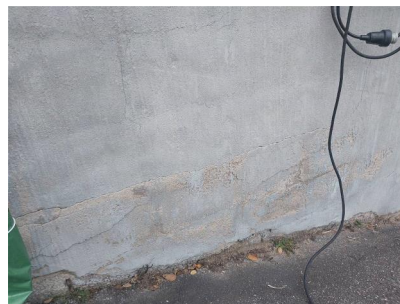
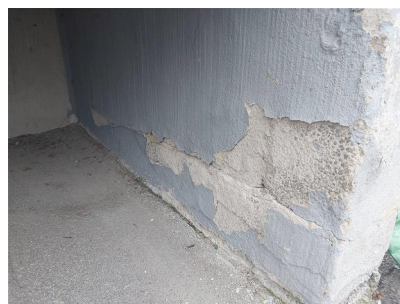
- Sprickor finns i sockel.

Detta kan leda till fukt- och frysskador i konstruktionen.

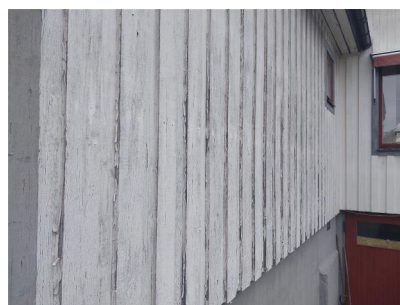
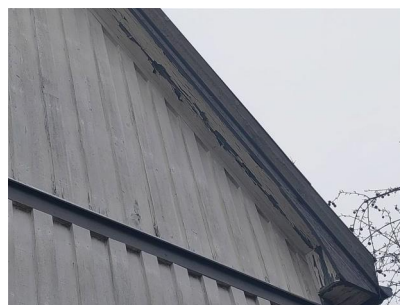
- Fasadpanelen och träkonstruktioner är i behov av målning/underhåll.

Fasadbeklädnad och träkonstruktioner där målningsbehov finns riskerar att få fukt- och rötskador på grund av sämre vattenavvisande förmåga. För att öka livslängden på fasadbeklädnaden rekommenderas målning och underhåll.

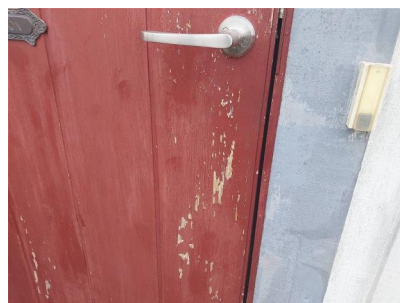
- Garagedörr och entrédörr är i behov av målning/underhåll.

Dörrar där målningsbehov finns riskerar att få fukt- och rötskador på grund av sämre vattenavvisande förmåga.

För att öka livslängden på dörr rekommenderas målning och underhåll.

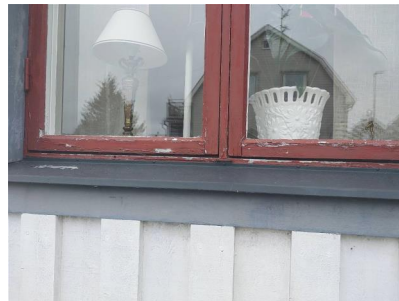
- Fönster är i behov av målning/underhåll.

Fönsterbågar och fönsterkarmar där målningsbehov finns riskerar att få fukt- och rötskador på grund av sämre vattenavvisande förmåga.

För att öka livslängden på fönster rekommenderas målning och underhåll.

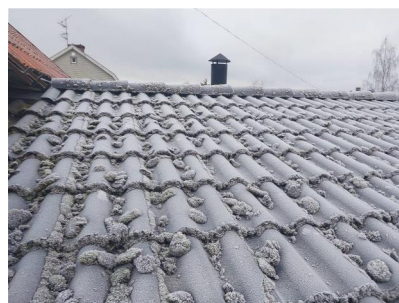
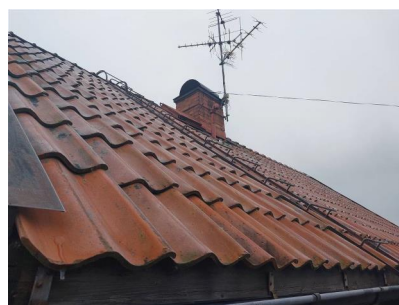
- Yttertaket är äldre.
- Mosspåväxt finns på takpannor.

Takpannor, plåtdetaljer och underlagspapp har enligt vår bedömning en begränsad livslängd. Eftersom husets taktäckning är äldre har det ett minskat motstånd mot vatteninträngning. Detta i sin tur kan leda till fuktskador på träläkt och vidare ner i underliggande konstruktioner.

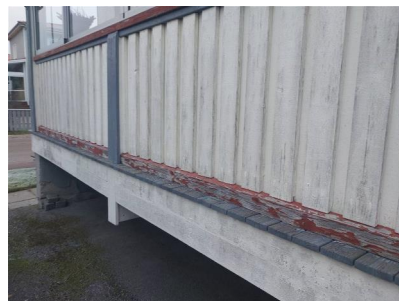
- Altanräcke och träkonstruktioner är i behov av målning/underhåll.

Altanräcke och träkonstruktioner där målningsbehov finns riskerar att få fukt- och rötskador på grund av sämre vattenavvisande förmåga.

Vi rekommenderar att du utför målning/underhåll av altan.

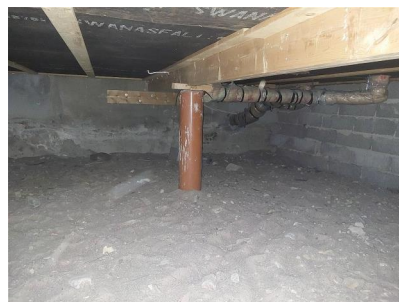
- Vid kontroll av konstruktionen i krypgrund uppmättes fuktvärden under kritisk fuktnivå för mikrobiell tillväxt och normal lukt upplevdes.

Golvbjälklaget ovan den uteluftsventilerade krypgrunden riskerar att drabbas av fuktskador på grund av naturlig fuktpåverkan. Detta kan i sin tur leda till mikrobiella skador (angrepp av mikroorganismer) som kan leda till att mikrobiell lukt sprids till boendemiljön. Fuktkvoten uppmättes till 11%.

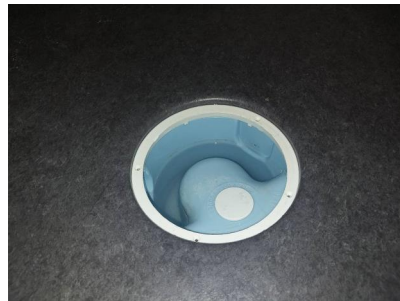
- Golvbrunnen är inte utbytt i samband med renovering.
- Rör genomföring noterades i golv.

Risk finns att det nya tätskiktet inte har kunnat anslutas till golvbrunnen på ett riktigt sätt, vilket kan leda till fuktskador i omkringliggande konstruktioner.

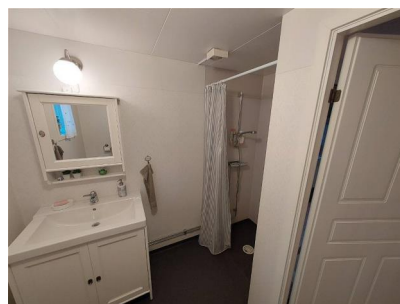
- Klämring i golvbrunn är lös.

Den lösa klämringen i golvbrunnen medför att vatten kan tränga ner i omkringliggande konstruktioner med fuktskador som följd. Detta kan i sin tur leda till mikrobiella skador (angrepp av mikroorganismer).

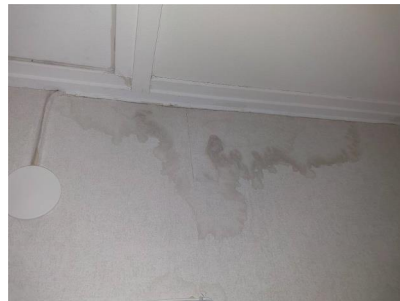
- Väggen har fuktfläckar.

Inga förhöjda fuktindikationer vid besiktningstillfället.

Fuktfläckar kan bero på olika saker, och kan vara ett tecken på en tidigare eller en pågående fuktskada.

Vi rekommenderar en fördjupad undersökning för att bedöma orsak och omfattning.

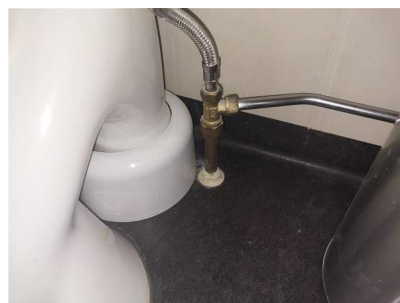
- Rörgenomföring finns i golv.

Rörgenomföringar i golvet medför en ökad risk för att vatten tränger ner i omkringliggande konstruktioner och orsakar fuktskador.

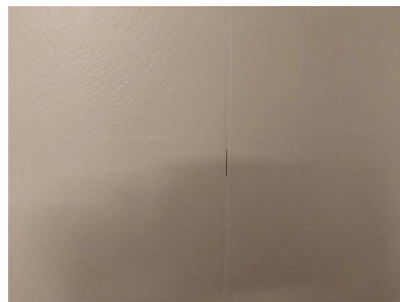
- Väggbeklädnaden är otät i skarvar.

Den öppna skarven på väggbeklädnaden medför att vatten kan tränga ner i bakomliggande konstruktioner med fuktskador som följd. Detta kan i sin tur leda till mikrobiella skador (angrepp av mikroorganismer).

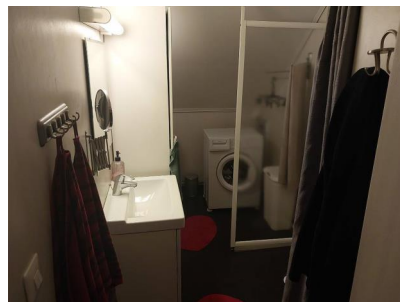
Fuktindikering i utrymmet gav inga förhöjda fuktindikationer.

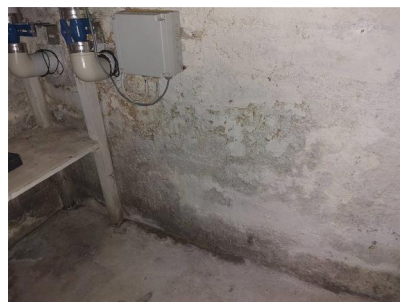
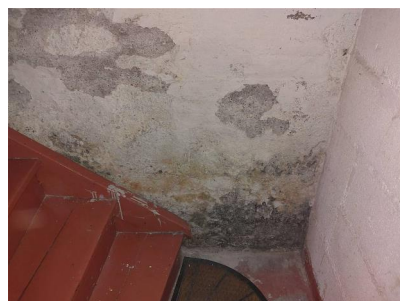
- Utvändigt fuktskydd är äldre.

Eftersom källarens utvändiga fuktskydd (dagvattenssystem, dräneringssystem samt källarytterväggarnas utvändiga fuktskydd) är äldre, så kan systemet ha nedsatt funktion. Detta ökar risken för invändiga fuktskador i källaren.

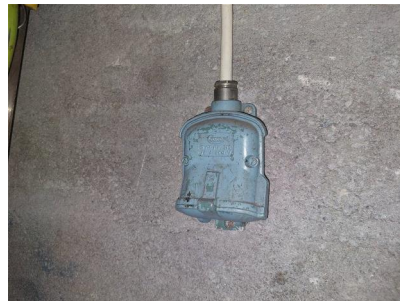
- 3-fasuttag i metall finns.

Denna typ av uttag tillverkas inte längre då de anses medföra en stor risk för personskada.

Kontakta en elektriker för kontroll och åtgärd.
