# Besiktningsprotokoll

Anticimex Försäkringsbesiktning i samarbete med Fastighetsbyrån

| Fastighetsbeteckning:<br>Flygeln 12 | |
| Fastighetsadress:<br>Musikvägen 7 | |

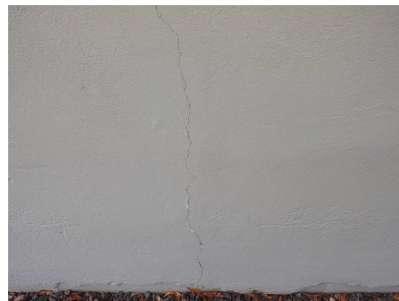
### Utvändigt / Sockel

Sprickor finns i sockel.

Detta kan leda till fukt- och frysskador i konstruktionen.

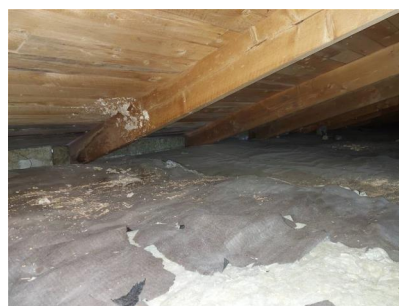
### Utvändigt / Vind

Mikrobiell påväxt finns på underlagstaket.

Detta kan vara ett tecken på att vinden tillförs fukt inifrån bostaden. Observera att besiktning av bostadens ventilationssystem inte har ingått i uppdraget.

För att komma tillrätta med detta kan fukttilförseln inifrån bostaden behöva minskas. Det kan göras genom att ventilationen i bostaden förbättras samt att eventuella otätheter i vindsbjälklaget (tak-/väggvinklar, taklucka med mera) tätas. Läs Anticimex faktablad om uppvärmda vindsutrymmen för tips och råd.

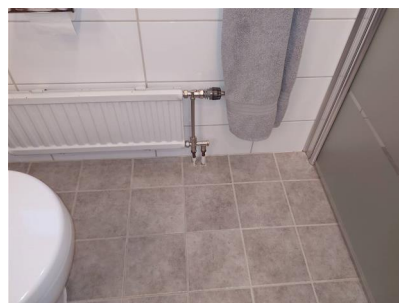
### Entréplan / Badrum/Wc

Rör genomföring finns i golv.

Rör genomföringar i golvet medför en ökad risk för att vatten tränger ner i omkringliggande konstruktioner och orsakar fuktskador.

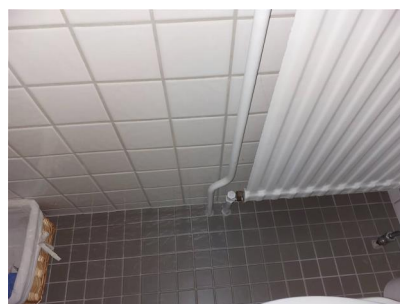
### Entréplan / Toalett

Rör genomföring finns i golv.

Rör genomföringar i golvet medför en ökad risk för att vatten tränger ner i omkringliggande konstruktioner och orsakar fuktskador.
