# Besiktningsprotokoll

Anticimex Försäkringsbesiktning i samarbete med Fastighetsbyrån

| Fastighetsadress:<br>Löparevägen 3 | |

| Besiktningsdatum:<br>2025-11-14 | Protokollnummer:<br>69375647 |

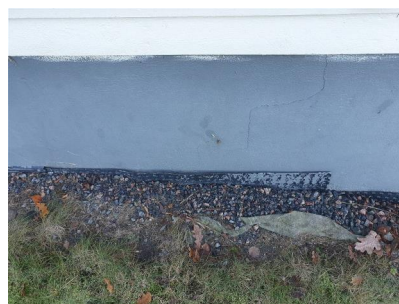
#### Utvändigt / Markförhållanden

Utvändigt fuktskydd glipar och ligger oskyddat ovan mark.

Risk finns att det utvändiga fuktskyddet skadas och funktionen försämras.

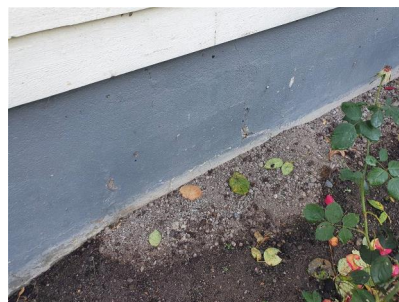
#### Utvändigt / Sockel

Sprickor finns i sockel.

Dessa bedöms inte ha lett till bakomliggande skador.

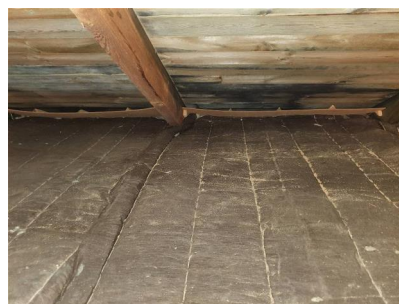
### Utvändigt / Vind

Vid kontroll av vinden har fuktvärden under kritisk fuktnivå för mikrobiell tillväxt uppmätts, dock finns mikrobiell påväxt på underlagstak.

Fuktkvoten i underlagstak uppmättes till 11%.

Risk för mikrobiell påväxt föreligger om fuktkvoten överstiger 17 %.

Den upptäckta mikrobiella påväxten på underlagstaket är ett tecken på att vinden har tillförts eller tillförs fukt inifrån bostaden. Observera att besiktning av bostadens ventilationssystem inte har ingått i uppdraget.

För att komma tillrätta med detta kan fukttillförseln inifrån bostaden behöva minskas. Det kan göras genom att ventilationen i bostaden förbättras samt att eventuella otätheter i vindsbjälklaget (tak-/väggvinklar, taklucka med mera) tätas. Läs Anticimex faktablad om ouppvärmade vindsutrymmen för tips och råd.

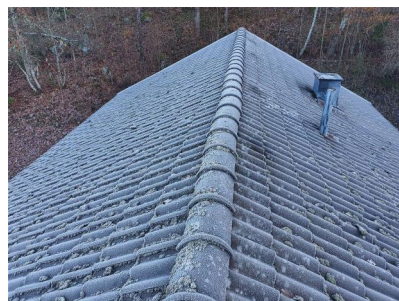
### Utvändigt / Tak

Yttertaket är äldre.

Takpannor, plåtdetaljer och underlagspapp har enligt vår bedömning en begränsad livslängd. Eftersom husets taktäckning är äldre har det ett minskat motstånd mot vatteninträngning. Detta i sin tur kan leda till fuktskador på träläkt och vidare ner i underliggande konstruktioner.

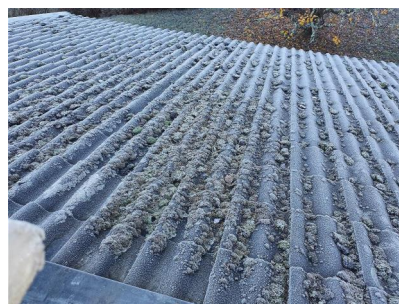
Mosspåväxt finns på takpannor.

Mossa som växer på taket kan leda till att taktäckningen har ett minskat motstånd mot vatteninträngning. Detta i sin tur kan leda till fuktskador på träläkt och takkonstruktionen vilket kan resultera i mikrobiella skador (angrepp av mikroorganismer).

För att öka livslängden på taket rekommenderas att mossan tas bort från takpannorna.

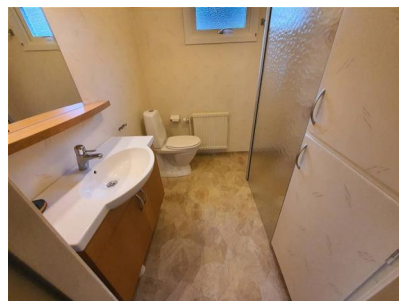
### Entréplan / Dusch/Wc

Rör genomföringar finns i golvet.

Dessa kan innebära en viss risk för att vatten tränger ner i konstruktionen, vilket i längden kan leda till fuktskador.

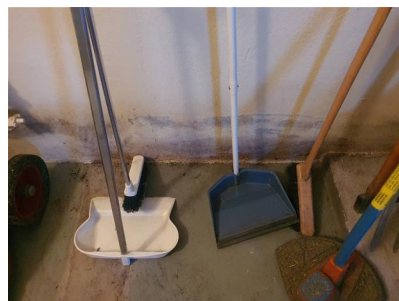
### Källarplan / Allmänt

Utvändigt fuktskydd är äldre.

Eftersom källarens utvändiga fuktskydd (dagvattenssystem, dräneringssystem samt källarytterväggarnas utvändiga fuktskydd) är äldre, så kan systemet ha nedsatt funktion. Detta ökar risken för invändiga fuktskador i källaren.

Mindre fuktgenomslag noteras ställvis.

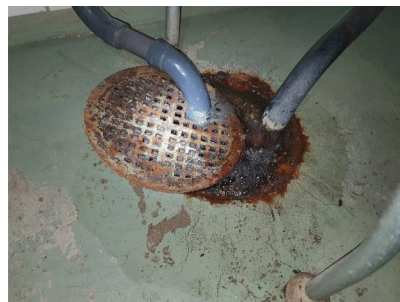
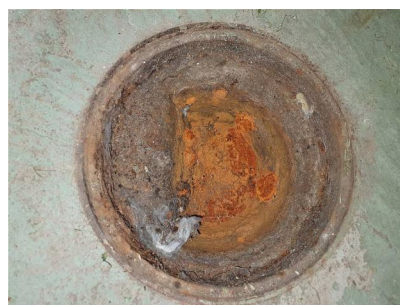
Äldre rostiga gjutjärnsbrunnar finns på källarplan.

Det finns risk att golvbrunnar rostar sönder med fuktskador som följd.

Vid spolning i golvbrunn i tvättstugan tenderar vattnet stiga mer än brukligt men rinner undan.

Golvbrunn i dusch/WC har ej besiktigas pga. fastrostat galler.

Det rekommenderas att ta kontakt med en rörmokare för vidare kontroll och eventuella åtgärder.

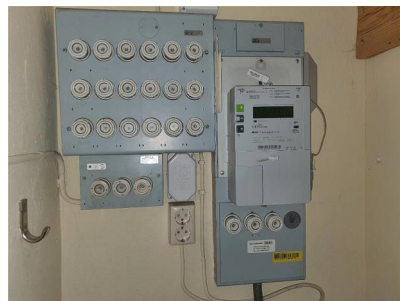
### Källarplan / Pannrum

Jordfelsbrytare finns ej.

Det finns inget krav att hus byggda före år 2000 ska ha jordfelsbrytare. Jordfelsbrytaren minskar dock risken för personskador och brand orsakade av elanläggningen.

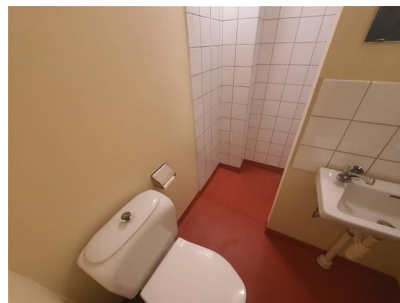
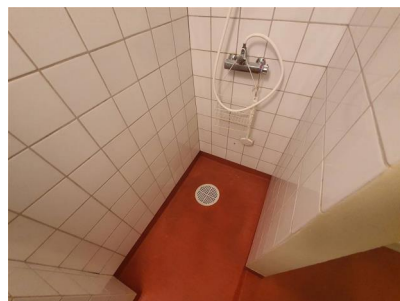
### Källarplan / Dusch/Wc

Våtutrymmet har äldre yt-/tätskikt.

Utrymmet är äldre och har passerat tiden för sin tekniska livslängd.

- Mattsläpp noteras runt golvbrunnen och vid insteg.
- Gjutjärnsbrunnen har ej besiktats pga. fastrostat galler.
- Begynnande otätheter noteras i mattskarv golv/väggvinkeln.
- Tätat hål i kakel, våtzon.

Renovering av utrymmet rekommenderas. Kontakta en behörig våtrumsentreprenör för en renovering. I samband med renoveringen bör omkringliggande konstruktioner kontrolleras för att upptäcka eventuella följdskador.
