# Besiktningsprotokoll

Anticimex Försäkringsbesiktning i samarbete med Fastighetsbyrån

| Fastighetsbeteckning:<br>Habo Drottningstorp 1:31 | |

| Besiktningsdatum:<br>2025-12-01 | Protokollnummer:<br>69417400 |

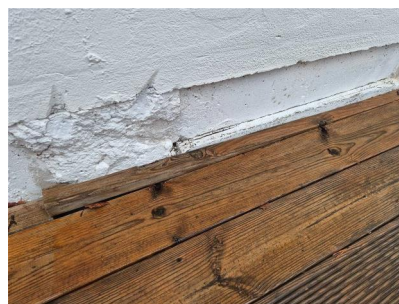
Träbit inmurad i fasad.

Fuktig. Bör ersättas mot material som inte är organiskt.

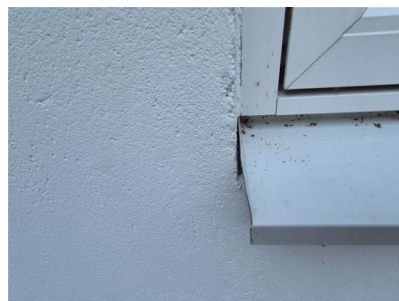
Fönsterbleck är otäta vid infästningar.

Eftersom fönsterblecken är otäta finns risk att vatten rinner in i väggen vilket i sin tur kan leda till fuktskador i väggkonstruktionen.

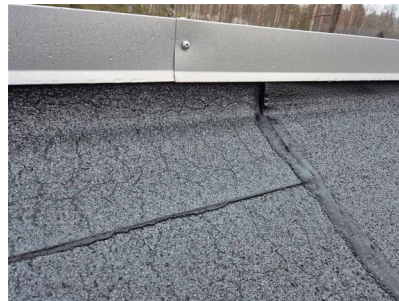
Sprickor förekommer på papptak.

Samt att nocktätning saknas och delen av taket med betongpannor har låg lutning.

Innebär minskat motstånd mot vattengenomträngning. Detta i sin tur kan leda till att takkonstruktionen drabbas av fuktskador.
