**Fastighetsuppgifter**

Mellantäppan 16

Mellantäppsvägen 3

| Uppdragsnummer | A35089 |

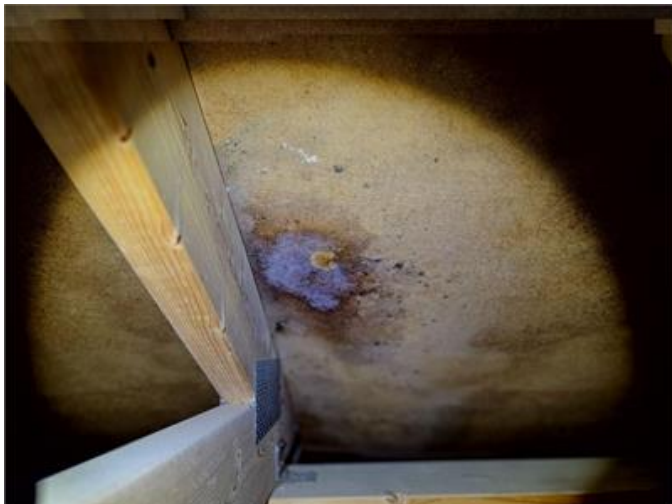
| Besiktningsresultat | | | | | |
|---|---|---|---|---|---|
| | | | x | | Fuktgenomslag noterades lokalt i underlagstak. Fuktindikering visade förhöjda fuktvärden.<br>En vidare undersökning bör utföras för att konstatera orsaken till och omfattningen av detta. Se även bild sid 5. |

Vind:  
Fuktgenomslag noterades lokalt i underlagstak.

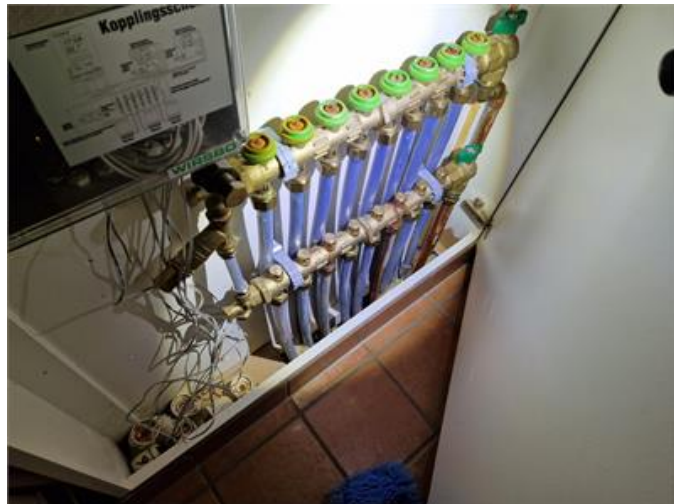
| Besiktningsresultat | | | | | |
|---|---|---|---|---|---|
| Pannrum | | x | | | - Installationsutrymme för golvvärme saknar fuktskydd. Detta ökar risken för fuktrelaterade skador vid eventuellt läckage. Installation av fuktvakt rekommenderas.<br>- Rostrinningar förekommer på golvvärmekoppling, vilket bör kontrolleras regelbundet för att se om förändringar sker och om åtgärder behöver vidtas. (Se även bild sid 5.)<br>- Spruckna fogar förekommer i klinkergolv under värmepump. |

Pannrum:  
- Installationsutrymme för golvvärme saknar fuktskydd.  
- Rostrinningar förekommer på golvvärmekoppling

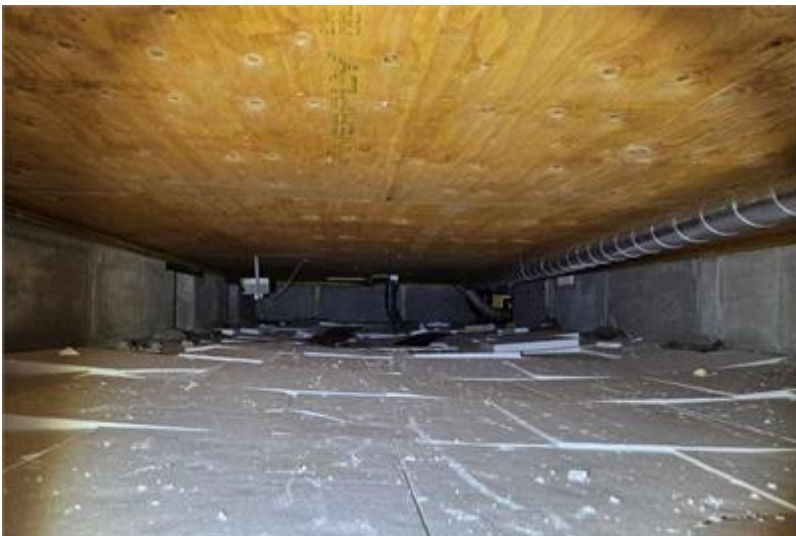
## Bilaga 1

| Konstruktionsdel | Krypgrund med installerad avfuktare. |
| Konstruktionsuppbyggnad | Bjälklag av träkonstruktion. Blindbottenskivor av plywood. Markbädden plastad samt täckt med cellplast. |

Det kritiska gränsvärdet för mikrobiell tillväxt brukar anges till ca 15-17% fuktkvot (FK).

FK i aktuell grund uppmättes till 13% och ingen avvikande lukt upplevdes i utrymmet.
