# Besiktningsprotokoll

Anticimex Försäkringsbesiktning i samarbete med Fastighetsbyrån

| Fastighetsadress:<br>Kornvägen 13 | |

| Besiktningsdatum:<br>2025-12-01 | Protokollnummer:<br>69411833 |

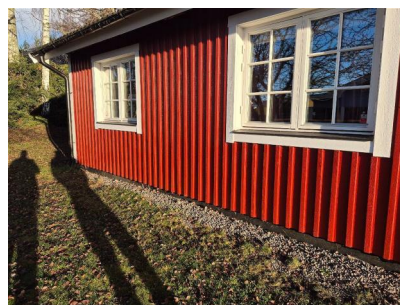
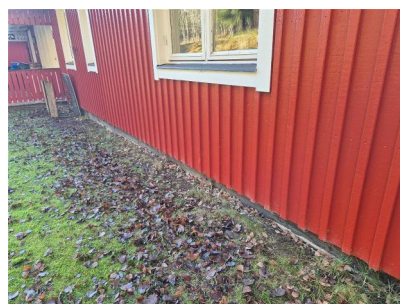
Mindre rötskador finns i fasadpanelen.

Dessa bedöms inte ha lett till bakomliggande skador.

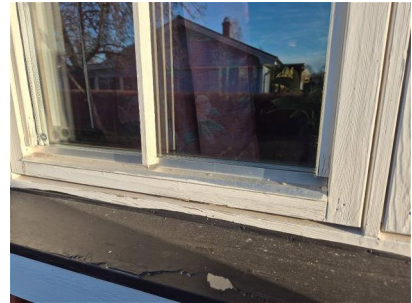
Torrspäckor och mindre färgsläpp finns på fönster.

Dessa bedöms inte ha lett till bakomliggande skador.

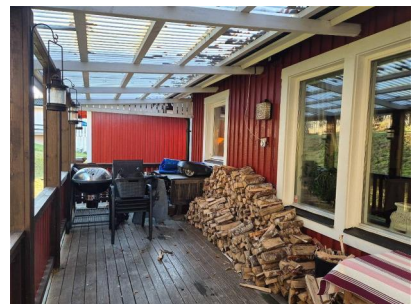
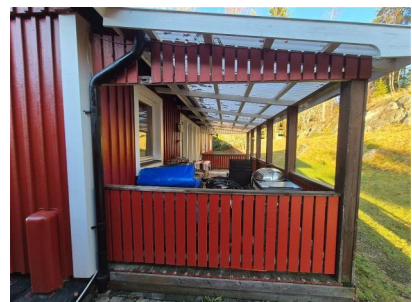
Visst underhållsbehov på målade trädetaljer och plasttaket är slitet.

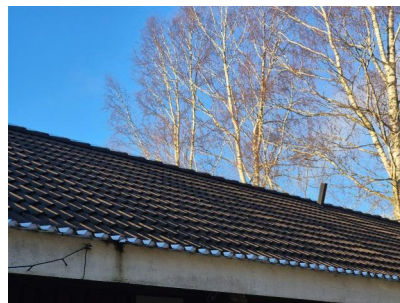
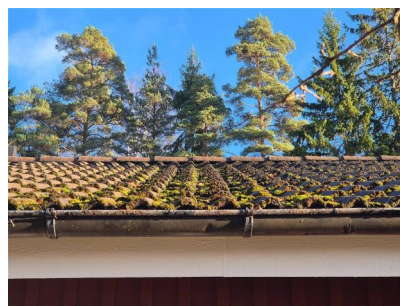
Yttertaket är äldre, underlagstak består av plywood utan yttre täckning av papp.  
Viss mängd mossor finns på takpannorna.

Takbeklädning och underlagstak har enligt vår bedömning en begränsad livslängd. Eftersom husets taktäckning är äldre har det ett minskat motstånd mot vatteninträngning. Detta i sin tur kan leda till fuktskador på träläkt och vidare ner i underliggande konstruktioner.

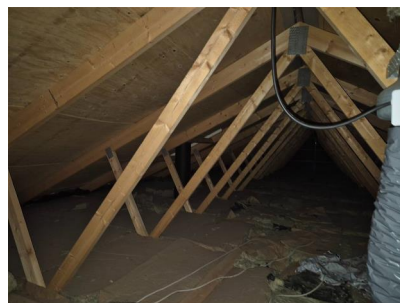
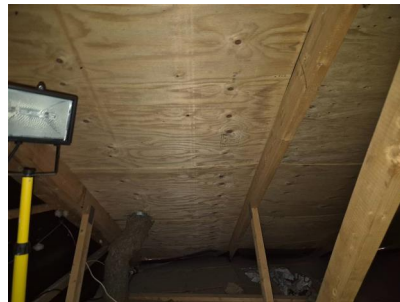
Fuktkvoter uppmättes i takstolar och underlagstak till mellan 10-11% Risk för mikrobiell tillväxt inträffar vid 75% relativ luftfuktighet vilket motsvarar 17% fuktkvot i furuvirke. Observera att fuktigheten på vinden ändras över säsongen, fuktigast är det vindtertid.

Underlagstaket består av träfiberskivor (plywood)

Eftersom underlagstaket består av träfiberskivor utan yttre täckning av papp under takbeklädningen, finns risk vid ogynnsam väderlek att regnvatten/snö tränger in i skivskarvar med läckage på vindsutrymmet som följd. Med tiden kan även träfiberskivorna drabbas av fuktskador.

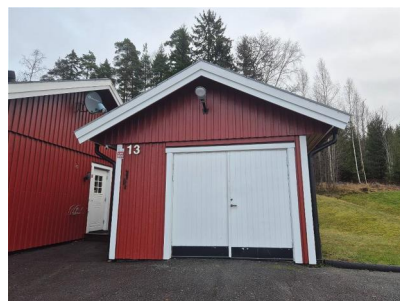
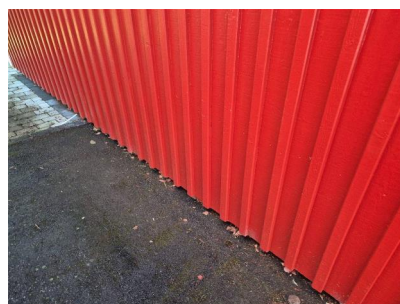
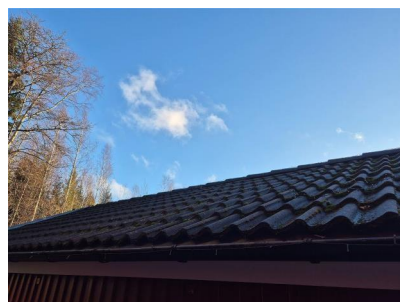
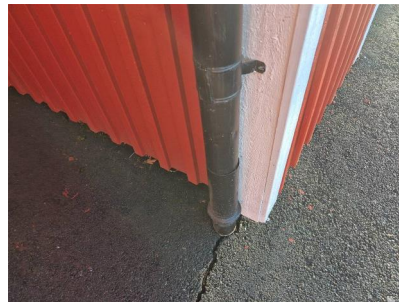
- Äldre tak med mosspåväxt
- Mindre rötskador finns i lockbrädor i fasad.
- Fönster har underhållsbehov.
- Stuprör saknar lövsilar.

Sammantaget finns en ökad risk för fuktskador i ovan nämnda delar.

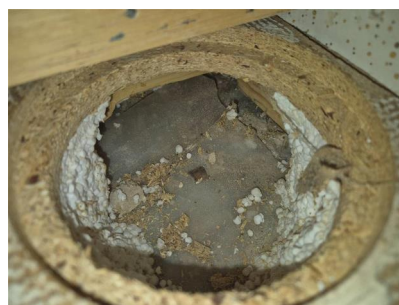
Vid kontroll av flytande golvkonstruktion som utfördes i tidigare provhåll i garderob uppmättes fuktvärden under kritisk nivå för mikrobiell tillväxt och normal lukt upplevdes.

Grundläggningen består av en betongplatta på mark utan underliggande isolering och med ett flytande golvspånskiva på en cellplastisolering. Fuktkvoten uppmättes till 12 % i mellanväggssyllar.

Risk för mikrobiell tillväxt sker vid en relativ fuktighet vid 75% vilket motsvarar 17% fuktkvot i furuvirke.

Flytande golvkonstruktion och eventuella väggssyllar riskerar att drabbas av fuktskador på grund av naturlig fuktpåverkan om fuktskyddet är bristfälligt utfört alternativt saknas. Fuktvandring kan ske från marken genom betongen till organiskt material genom så kallad kapillarsugning och diffusion, vilket kan leda till skador med lukt av mikrobiell karaktär. Om väggssyllarna är tryckimpregnerade kan även en kemisk lukt förekomma.

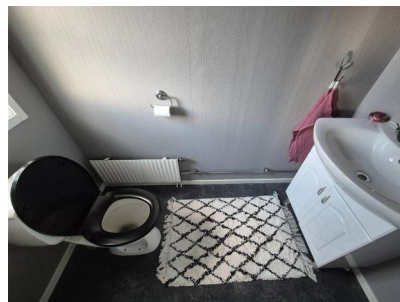
Ej fuktsäker golvbeklädnad i utrymmet.

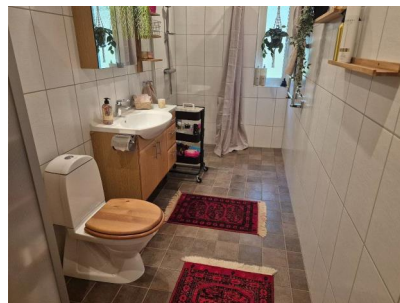
Rör genomföring finns i golv under kommod.

Rör genomföringar i golv medför en ökad risk för att vatten tränger ner i omkringliggande konstruktioner och orsakar fuktskador. Vid uppbyggnaden av utrymmet var detta tillåtet och utförandet anses därför vara fackmässigt utfört. I dagens branschregler är detta inte längre tillåtet.

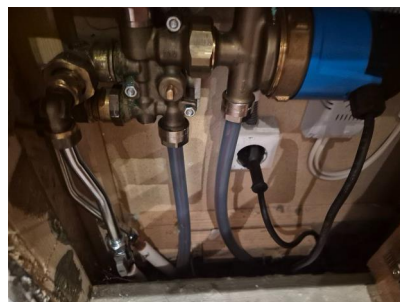
Rörslits/golvvärmefördelning saknar vattentät botten.

En rörslits ska ha en vattentät botten och vara försedd med skvallerrör. När det saknas ökar risken för att ett läckage inte upptäcks i tid. Det kan leda till fuktskador i omkringliggande konstruktioner.

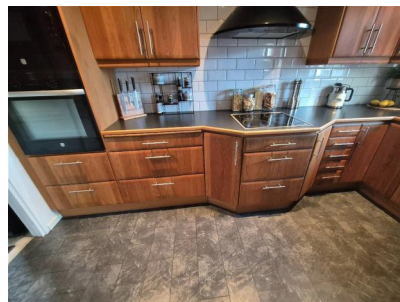
Fuktskydd saknas i diskbänksskåp.

Utan fuktskydd är det svårt att upptäcka läckage från rörledningar. Vatten kan då tränga in i omkringliggande konstruktioner och orsaka fuktskador.

För att upptäcka eventuella läckage, installera ett fuktskydd.

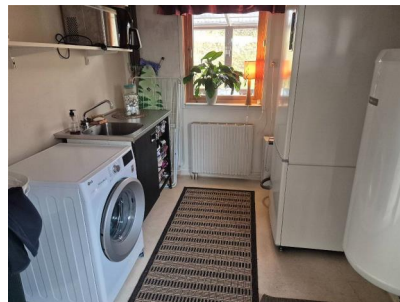
Våtrummet har äldre yt-/tätskikt samt golvbrunn och rörgenomföringar finns i golv.

Eftersom funktionen, som innebär att ytskiktet/tätskiktet ska vara vattentätt, kan vara nedsatt finns en ökad risk att vatten tränger igenom ytskiktet/tätskiktet med vattenskador i omkringliggande konstruktioner som följd.
