# Besiktningsprotokoll

Anticimex Försäkringsbesiktning i samarbete med Fastighetsbyrån

| Fastighetsadress:<br>Kungsallén 21 | |

| Besiktningsdatum:<br>2025-11-25 | Protokollnummer:<br>69380386 |

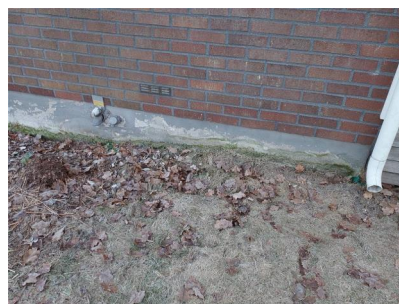
Fuktuppsug finns på sockeln.

När sockeln suger upp fukt finns risk att fukten sprider sig till kringliggande konstruktioner.

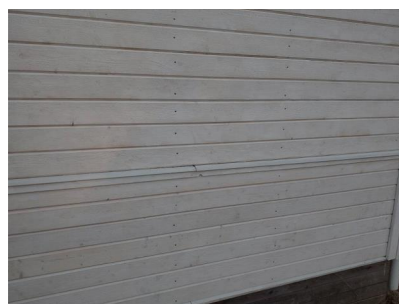
Fasadpanelen är i behov av målning/underhåll på grund av bara grundmålad.

Träkonstruktioner där målningsbehov finns riskerar att få fukt- och rötskador på grund av sämre vattenavvisande förmåga. För att öka livslängden på träkonstruktionerna rekommenderas målning och underhåll.

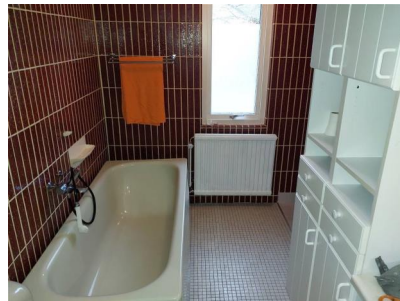
Våutrymmet har äldre yt-/tätskikt.

Utrymmet är äldre och har passerat tiden för sin tekniska livslängd.

Renovering av utrymmet rekommenderas. Kontakta en behörig våtrumsentreprenör för en renovering. I samband med renoveringen bör omkringliggande konstruktioner kontrolleras för att upptäcka eventuella följdskador.

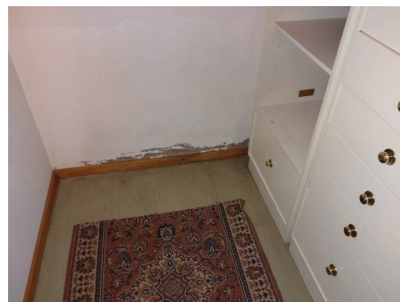
Puts- och färgsläpp finns på källarväggar.

Puts- och färg som släppt från underlaget invändigt på källarytterväggarna är ett tecken på att källarens utvändiga fuktskydd inte längre fungerar tillfredsställande.

Vid kontroll av konstruktion uppmättes fuktvärden över kritisk nivå för mikrobiell tillväxt och mikrobiell lukt upplevdes.

Grundläggningen består av en betongplatta på mark utan underliggande isolering och med ett uppreglat isolerat golv dikt an betongen. Denna konstruktion får ofta skador på grund av naturlig fuktvandring. Fuktkvoten uppmättes till mellan 17-19 %

För att åtgärda detta måste källarens utvändiga fuktskydd förbättras. Läs Anticimex faktablad om källare för tips och råd.

Vi rekommenderar en fördjupad undersökning för att bedöma orsak och omfattning. Det är viktigt att tänka på att denna rekommendation om fördjupad undersökning gäller hela källarvåningen..

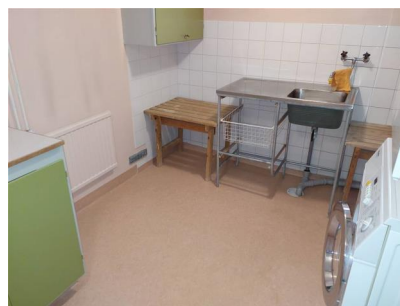
Våtutrymmet har äldre yt-/tätskikt.

Utrymmet är äldre och har passerat tiden för sin tekniska livslängd.

Renovering av utrymmet rekommenderas. Kontakta en behörig våtrumsentreprenör för en renovering. I samband med renoveringen bör omkringliggande konstruktioner kontrolleras för att upptäcka eventuella följdskador.
