# Besiktningsprotokoll

Anticimex Försäkringsbesiktning i samarbete med Fastighetsbyrån

| Fastighetsadress:<br>Hagatorpsgatan 7 | |

| Besiktningsdatum:<br>2025-11-27 | Protokollnummer:<br>69412132 |

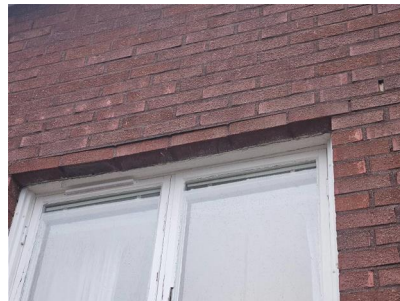
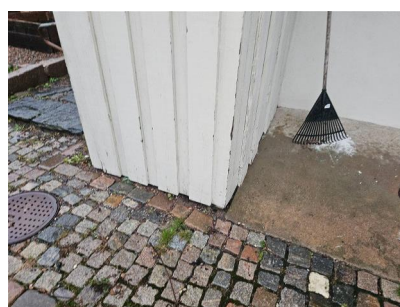
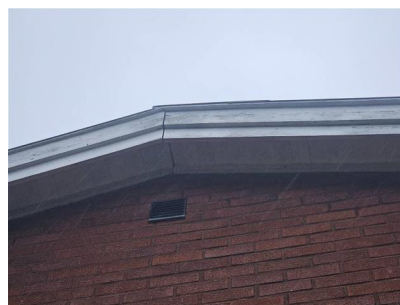
Tegelfasaden är äldre med lokala sprickor i tegelfogar. Detta kan leda till fukt- och frysskador i konstruktionen.

Tegel är ett starkt och tåligt fasadmateriäl som kräver lite underhåll. Ofta förekommer tunna sprickor vilket oftast har kosmetisk betydelse. Med tiden behöver dock oftast fogar kompletteras samt fasadens kramling (förankring i stommen) kan rosta sönder/lossna vilket innebär att fasaden kan bukta/svikta. Vanligt förekommande är även att armeringen över fönster/dörrar rostar (utvidgas) varvid den kraften kan orsaka fogsläpp och sprickbildning i tegelfasader. Ovanstående kan i sin tur leda till fuktskador i bakomliggande konstruktioner. Stora avvikelser förekommer dock beroende på hur utsatt fasaden är.

Underhållsbehov föreligger på de få utvändiga träkonstruktionerna såsom träpanel/vindskivor.

Träkonstruktioner med underhållsbehov riskerar p.g.a. nedsatt vattenavvisande förmåga att drabbas av rötskador.

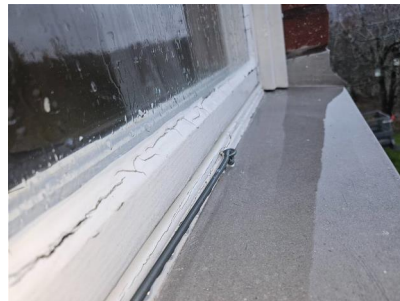
Torrspäckor finns på fönster.

Dessa bedöms inte ha lett till bakomliggande skador.

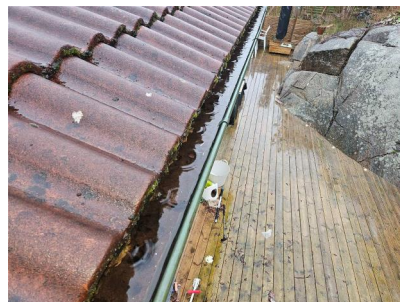
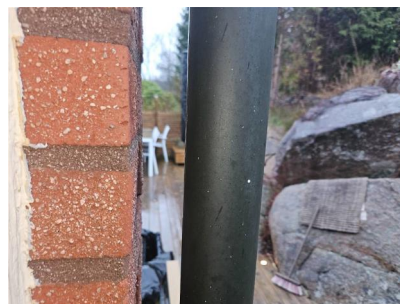
Hängrännor lutar fel.

När hängrännor har en felaktig lutning (bakfall) finns risk att regnvatten svämmar över vilket i sin tur kan leda till fuktskador på fasad och sockel.

Fals på stuprör vänd mot fasad.

Falsen på stuprören kan med fördel vändas ut från fasaden för att lättare se om röret blivit skadat efter vinterns påfrestningar samt för att undvika skador på fasad vid ett eventuellt läckage.

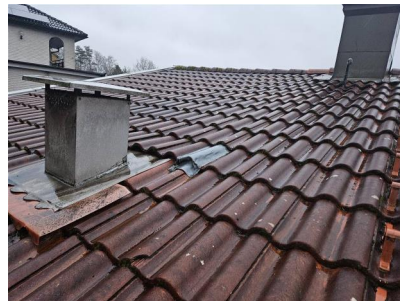
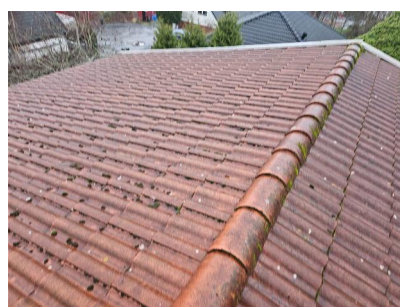
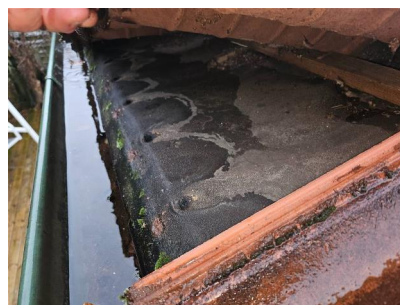
Äldre plåtdetaljer på yttertaket är inte utbytta i samband med takreningen, vid enstaka tillfällen har ett mindre läckage påträffats via äldre rörgenomföring (i skåp på övre plan i hall). Detta kan leda till större fuktskador i bakomliggande konstruktioner.

Mosspåväxt finns på takpannor. I takfoten på sadeltaket med betongpannor noteras att det ej finns fotplåt monterad vilket har lett till skavmärken i underlagspappen som delvis är fuktig då takpannan ligger dikt an.

Bristen innebär risk för fuktskador i händelse av att takpannan skaver sönder pappen.

Även mossor som växer på taket kan leda till att taktäckningen har ett minskat motstånd mot vatteninträngning. Detta i sin tur kan leda till fuktskador på träläkt och takkonstruktionen vilket kan resultera i mikrobiella skador (angrepp av mikroorganismer).

Kontakta en plåtslagare för kontroll och åtgärd.

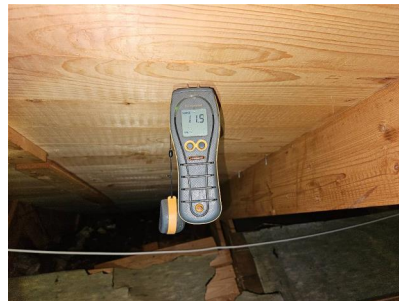
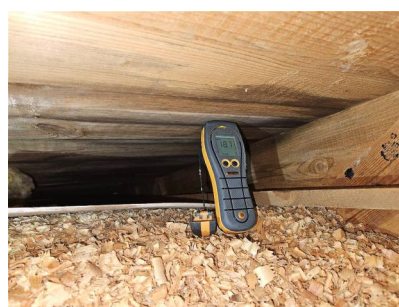
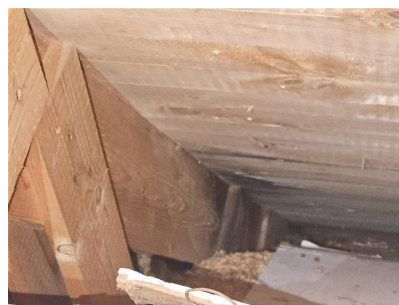
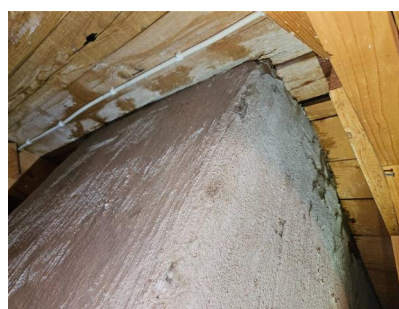
Mikrobiell påväxt finns lokalt på underlagstaket där även bjälklagsisolering ligger nära/dikt an underlagstak.

Vid fuktkvotmätning som utfördes stickprovvis i underlagstak uppmättes fuktkvoter under den kritiska gränsen för mikrobiell tillväxt, även kring murstock där sannolikt äldre fuktmarkeringar påvisades.

Risk för mikrobiell tillväxt föreligger om den relativa fuktigheten (RF) i den omgivande luften är över 75% vilket i furuvirke motsvarar en fuktkvot (FK) på 17 %.

Fuktkvoter uppmättes till 11,5-18,7% i underlagstak.

Detta kan vara ett tecken på att vinden tillförs fukt inifrån bostaden. Observera att besiktning av bostadens ventilationssystem inte har ingått i uppdraget.

För att komma tillrätta med detta kan fukttillförseln inifrån bostaden behöva minskas. Det kan göras genom att ventilationen i bostaden förbättras samt att eventuella otätheter i vindsbjälklaget (tak-/väggvinklar, taklucka med mera) tätas. Läs Anticimex faktablad om uppvärmda vindsutrymmen för tips och råd.

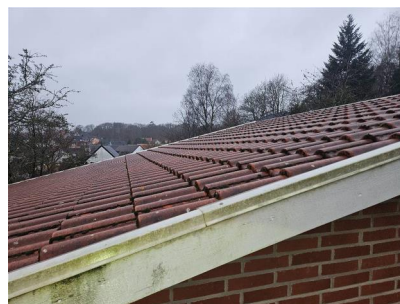
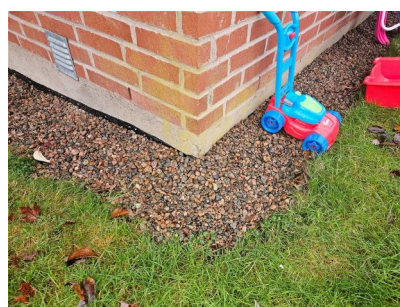
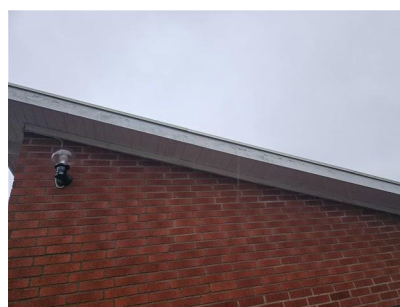
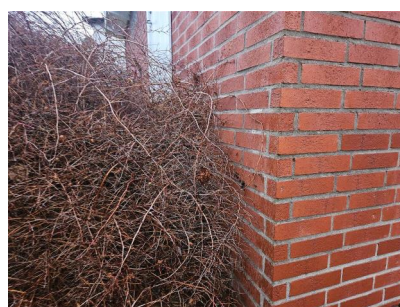
Mosspåväxt finns på takpannor, vidare noterades mindre sprickor i sockel samt lokalt underhållsbehov på dörr/vindskivor.

Mossa som växer på taket kan leda till att taktäckningen har ett minskat motstånd mot vatteninträngning. Detta i sin tur kan leda till fuktskador på träläkt och takkonstruktionen vilket kan resultera i mikrobiella skador (angrepp av mikroorganismer).

Sprickor i sockeln kan leda till fukt- och frysskador i konstruktionen.

Träkonstruktioner med underhållsbehov riskerar p.g.a. nedsatt vattenavvisande förmåga att drabbas av rötskador.

Utvändigt fuktskydd ligger oskyddat ovan mark.

Risk finns att det utvändiga fuktskyddet skadas och funktionen försämras.

Växter finns i anslutning till byggnaden.

Området närmast huset rekommenderas att vara fritt från växtlighet.

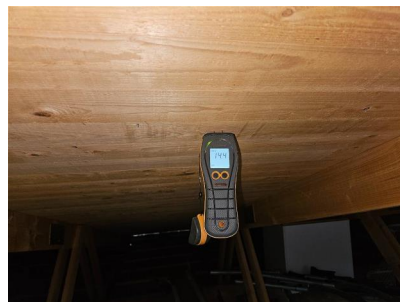
Vid kontroll av vinden uppmättes fuktvärden under kritisk fuktnivå för mikrobiell tillväxt och en normal lukt upplevdes.

Risk för mikrobiell tillväxt föreligger om den relativa fuktigheten (RF) i den omgivande luften är över 75% vilket i furuvirke motsvarar en fuktkvot (FK) på 17 %.

Fuktkvoten i underlagstak uppmättes till 14,4%.

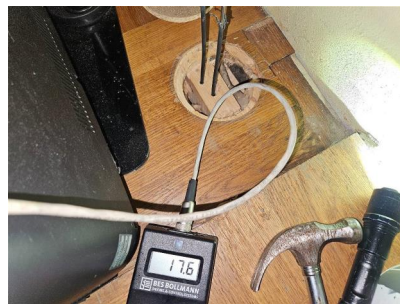
Betongplatta på mark med uppreglat och isolerat golv finns i entréhall/trappförråd samt sovrum 2. Vid kontroll av konstruktionen uppmättes fuktvärden något över kritisk fuktnivå för mikrobiell tillväxt och en något avvikande/mikrobiell lukt upplevdes.

Risk för mikrobiell tillväxt föreligger om den relativa fuktigheten (RF) i den omgivande luften är över 75 % vilket i furuvirke motsvarar en fuktkvot (FK) på 17 %.

Fuktkvotmätning utfördes i golvkonstruktionen i trappförråd där uppmättes 17,6% FK. i golvregel.

En fördjupad undersökning rekommenderas för att konstatera orsak till och omfattning av uppmätta fuktvärden.

Det är viktigt att tänka på att denna rekommendation om fördjupad undersökningen gäller hela suterrängplanet även om besiktningsteknikern inte upptäckt några brister i ett visst rum eller viss byggnadsdel.

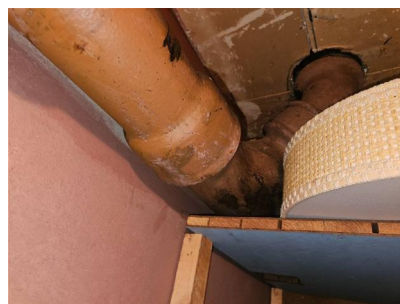
Utvändigt fuktskydd är äldre.

Eftersom källarens utvändiga fuktskydd (dagvattenssystem, dräneringssystem samt källarytterväggarnas utvändiga fuktskydd) är äldre, så kan systemet ha nedsatt funktion. Detta ökar risken för invändiga fuktskador i källaren.

Äldre avloppsstam av gjutjärn med lokala rostgenomslag påvisades.

Det finns risk att stammar rostar sönder med fukt/luftsador som följd.

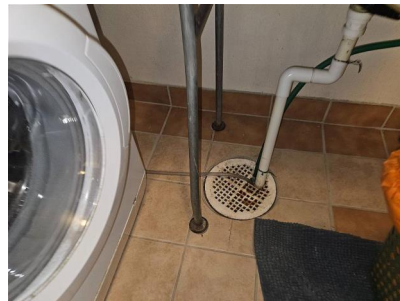
Gjutjärnsbrunnar är rostangripna i utrymmena med äldre yt samt eventuellt tätskikt.

Det finns risk att golvbrunnar rostar sönder med fukt/luftsador som följd.

Om golv och väggar med direkt markkontakt saknar underliggande/utvändig isolering (kapillärbrytande skikt och/ eller värmeisolering) och i sin helhet består av mineraliskt material kan tätskikt uteslutas. Då kan eventuell fukt, i form av diffusion, transporteras genom konstruktionen utan att stoppas upp. Dock bör tätskikt utföras lokalt vid duschplats eller liknande för att undvika lokal nedfuktning av konstruktionen.

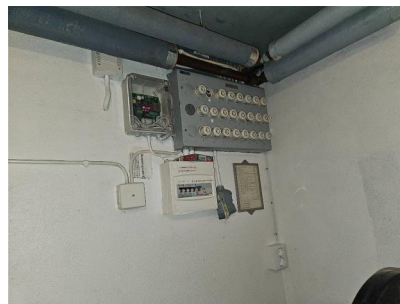
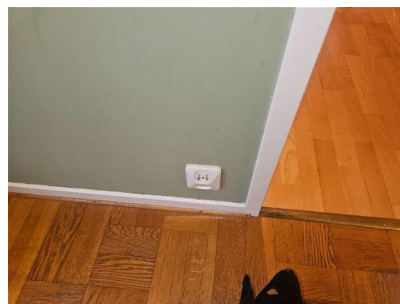
Vissa delar av elanläggningen i huset kan vara något äldre.

Äldre elanläggningar och elkablar är en säkerhetsrisk.

Kontakta en elektriker för kontroll och eventuell åtgärd.
