Ödsmål 2:73

Ödsmål 120

| Uppdragsnummer | O30105 |
| Besiktningsdatum | 2025-12-01 |

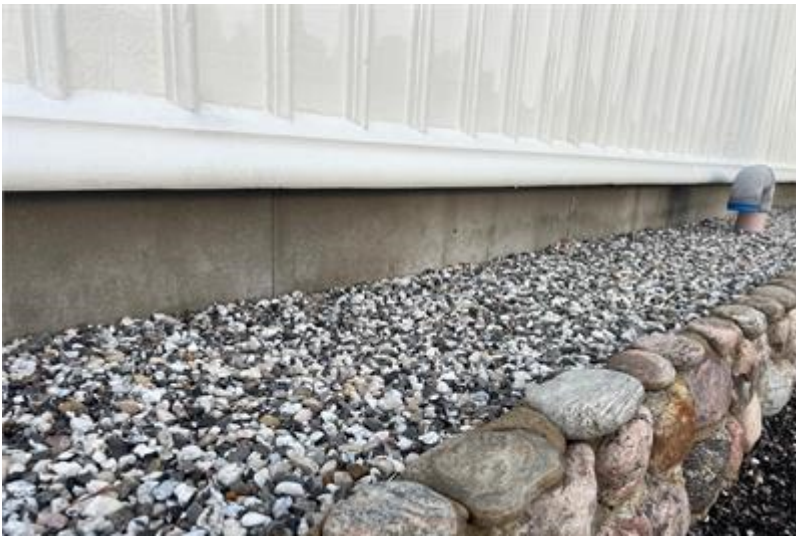
Husets grundkonstruktion består av betongplatta på mark med underliggande isolering samt vattenburen golvvärme, aktuell grundkonstruktion är idag ej någon uttalad riskkonstruktion och därför har ej riktad provhålstagning med efterföljande fuktkvotsmätningar utförts.

När underliggande termisk isolering finns skall betongplattan inte utsättas av fuktpåverkan från angränsande mark.
