# Besiktningsprotokoll

Anticimex Försäkringsbesiktning i samarbete med Fastighetsbyrån

| Fastighetsbeteckning:<br>Shakespeare 4 | |

| Besiktningsdatum:<br>2025-12-01 | Protokollnummer:<br>69418587 |

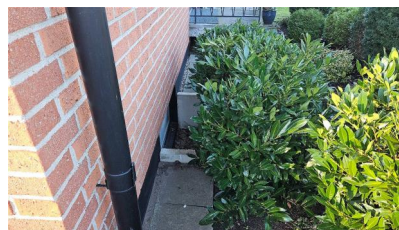
- Marken lutar bitvis in mot huset. Detta innebär en ökad fuktbelastning mot grunden vilket i sin tur kan orsaka fuktgenomslag i källaren.
- Mindre växtlighet finns i anslutning till bostaden. Rekommenderar att växtligheten hålls nere.

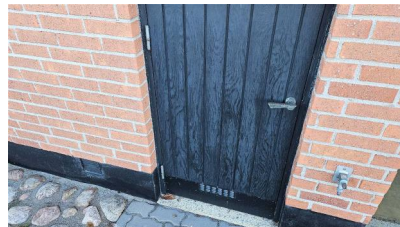
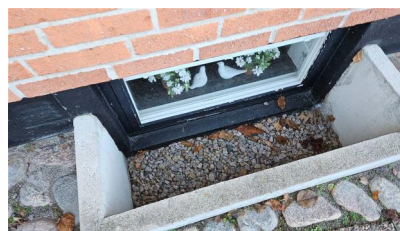
- Fönster/ garagedörr är i behov av målning/underhåll. Fönsterbågar/ dörrblad och fönster/dörrkarmar där målningsbehov finns riskerar att få fukt- och rötskador på grund av sämre vattenavvisande förmåga. För att öka livslängden på fönster/ dörrar rekommenderas målning och underhåll.

- Vid några av källarfönstren finns ljusgårdar. Det är viktigt att som ny fastighetsägare regelbundet rensa dessa från löv och skräp, eftersom ansamlingar kan leda till fuktpåverkan på fönsterkarmen.

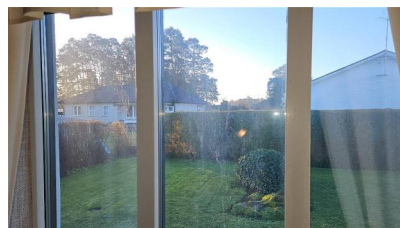
- Isolerglas i finrummet är punkterat. (missfärgade/imma mellan rutorna). Isolerglas som är punkterade tyder på att tätningen mellan rutorna är bristfälliga. Kontakta glasmästare för byte av fönsterkassetten.

- Spricka finns i dörrglas till entrédörren. Rekommenderar att skadat fönsterglas byts ut. Mer en estetisk notering.

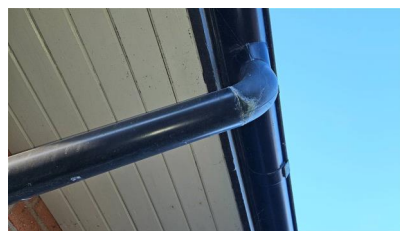
Spår av läckage i skarvarna på hängrännorna. Dropläckage kan medföra ökad fuktbelastning på underliggande konstruktioner, vilket på sikt kan orsaka fuktskador. Det rekommenderas att skarvarna justeras/ tätas.

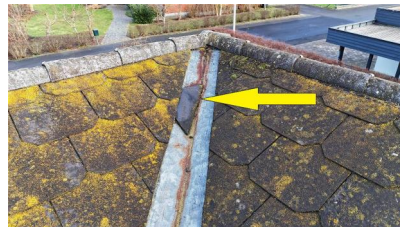
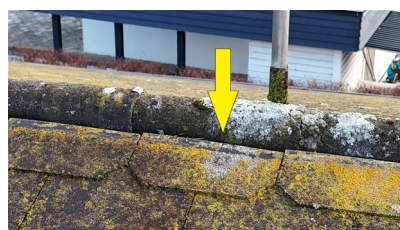
- Yttertaket är äldre och vid rännan mot söder har en underpanna släppt. Dessutom noterades ett pågående takläckage vid taknocken intill tv-antennen. Vi rekommenderar att en takfackman kontaktas för kontroll/åtgärd.
- Takfotsbrädan mot syd är i behov av bättringsmålning.
- Mindre fogsläpp på skorstenen. Vi rekommenderar att lagning utförs samt att väderskydd monteras ovan skorstenen.

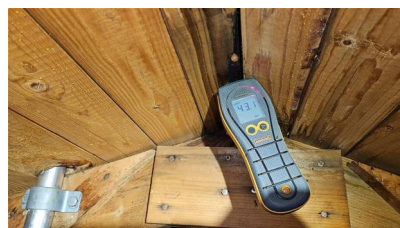
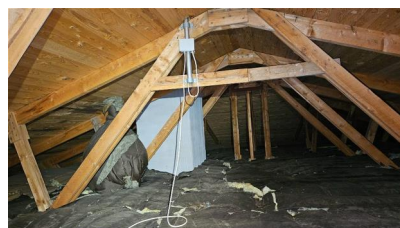
Vindsutrymmet kunde inte besiktas i sin helhet eftersom landgång saknas. Från luckan och via befintlig landgång noterades följande:

- I råsponten vid taknocken noterades ett pågående takläckage och förhöjda fuktvärden uppmättes. Fuktkvoten uppmättes till över 28%. Risk för mikrobiell påväxt sker när fuktkvoten överstiger 17%. Läs vidare under punkten Utvändigt-Tak.
- Vid kontroll av övrigt tillgängligt vindsutrymme uppmättes fuktvärden runt 11 %.

Vi rekommenderar en kompletterande besiktning av hela vindsutrymmet när landgång monterats.

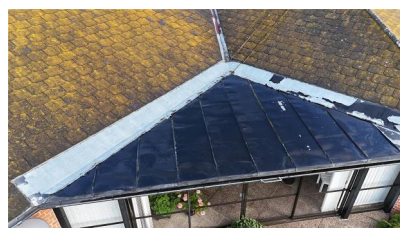
- Skjutdörrar är tröga att öppna/ stänga. Rekommenderar att dörrarna justeras.

- Färgsläpp förekommer på uterumstaket. Vi rekommenderar att lös färg skrapas bort innan målning av taket utförs.

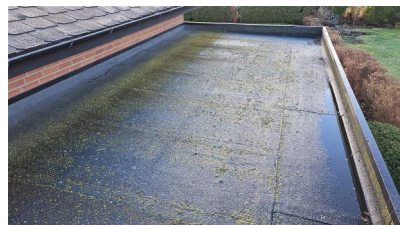
- Takpappen är äldre och enstaka spik har släppt till krönplåtar. Tätskiktet på ett platt/låglutande tak har enligt vår bedömning en begränsad livslängd. Eftersom takpappen är äldre har det ett minskat motstånd mot vattengenomträngning. Detta i sin tur kan leda till att takkonstruktionen drabbas av fuktskador.

- Fasaden på förrådet är i behov av tvätt/underhåll/målning.

- Inbyggda stuprör. När takvattnet avleds via inbyggda stuprör ökar risken för fuktskador i angränsande konstruktioner. Vanliga orsaker till sådana skador är läckage i stuprörens skarvar eller igensatta takbrunnar.

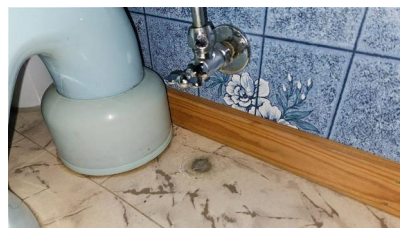
Spår på golvet efter tidigare läckage. Inga tecken på läckage noterades vid besiktningstillfället. Håll kopplingen under uppsikt.

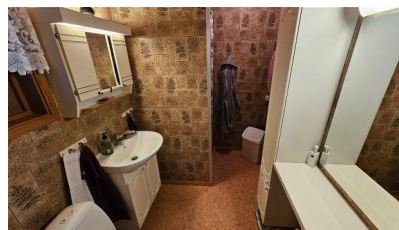
- Utrymmet är äldre och har passerat sin tekniska livslängd och det är tid för renovering. WC-stolen och handfatet kan fortsatt användas, eftersom dessa delar inte belastar golv eller väggar med fukt fram till dess att utrymmet renoveras.

- Äldre 110v eluttag. Vid framtida renovering är det viktigt att elen i utrymmet dras om enligt nu gällande standard.

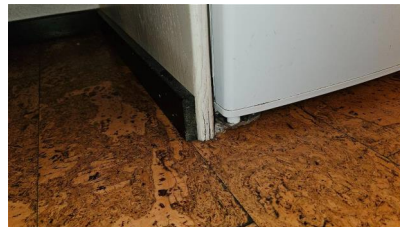
Formförändring/ förhöjda fuktvärden uppmättes i nederkant täcksiva till vänster om kylan. Detta är orsakat av att dräneringshål till kylan var igensatt. Vid besiktningen åtgärdades dräneringshålet. I golvet runt kylan uppmättes torra fuktvärden.

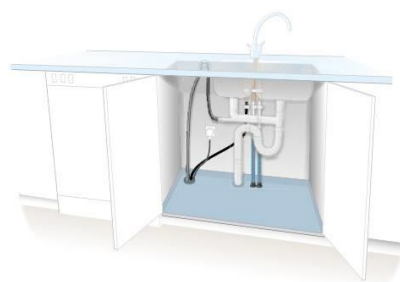
Fuktskydd saknas i diskbänksskåp och under kyl/ frys.

Utan fuktskydd är det svårt att upptäcka läckage från rörledningar. Vatten kan då tränga in i omkringliggande konstruktioner och orsaka fuktskador. För att upptäcka eventuella läckage, installera ett fuktskydd.

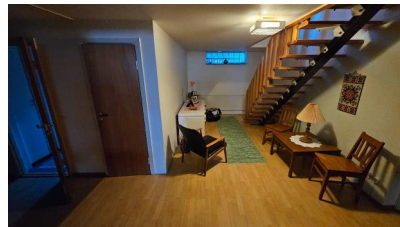
- I en källare av denna typ finns det alltid en naturlig fuktpåverkan utifrån mot källarens golv samt ytterväggar. Det utvändiga fuktskyddet är äldre och kan ha en nedsatt funktion pga. dess ålder. Det är inte alltid det viktigaste att omdränga en källare av denna typ om man inte upplever stora problem med fuktgenomslag på ytterväggarna. Utan det som är viktigt att tänka på är att undvika organiskt/täta material (trähyllor, trösklar, trägolv, tapeter, linoleum/plastgolv, täta vägg/golvfärger, trälistor m.m) mot källarens ytterväggar samt golv då dessa ytor har en naturlig fuktpåverkan utifrån som kan leda till att avvikande lukt uppstår som kan sprida sig vidare till boendemiljön. Det är också viktigt att källaren hålls uppvärmd och eventuellt kan en avfuktare användas för att förbättra klimatet i källaren. De ytskikt som lämpar sig i en källare av denna typ är puts på ytterväggar som målas med lämplig färg (exempelvis silikat) och på golven är det bra om man har rent betonggolv alternativt målat med rätt typ av färg eller beläggning med klinker.

- I flertalet av källarutrymmena finns tapetserade källarytterväggar och mattor/ laminatgolv inlagda mot källargolvet vilket är en riskkonstruktion. Denna notering gäller för hela källaren och kommer inte nämnas vidare för respektive utrymme.

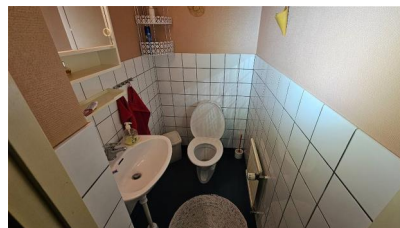
Fuktindikering utfördes utan anmärkning för denna typ av källarutrymme.

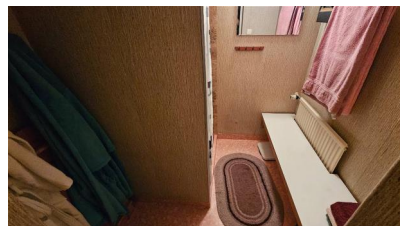
Duschutrymmet har äldre yt-/tätskikt och har passerat tiden för sin tekniska livslängd. Renovering av utrymmet rekommenderas. Kontakta en behörig våtrumsentreprenör för en renovering.

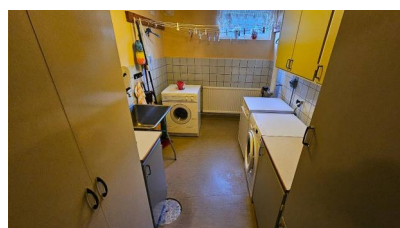
- Tvättstugan har äldre yt-/tätskikt och mattsläpp/ otätheter förekommer i golvmattan. Eftersom funktionen, som innebär att ytskiktet/tätskiktet ska vara vattentätt, kan vara nedsatt finns en ökad risk att vatten tränger igenom ytskiktet/tätskiktet med skador som följd. Då man inte vattenbegjuter golvet i detta utrymme bedöms risken för skada som mindre.

- I utrymmet finns en äldre gjutjärnsbrunn. Vid framtida renovering är det viktigt att denna byts ut mot en ny typgodkänd golvbrunn. Denna notering gäller för samtliga gjutjärnsbrunnar i bostaden.

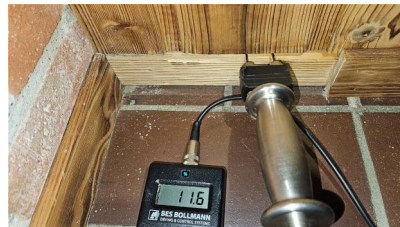
Kontroll av konstruktion har utförts i den påreglade källaryttern vägg mot syd bakom golvsöcket. Väggen är uppbyggd enligt följande: Murad stomme, träregel, isolering och panel. Vid fuktkvotsmätning i väggregeln uppmättes fuktkvoten till 11,6% och normal lukt upplevdes från väggen. Risk för mikrobiell påväxt sker när fuktkvoten överstiger 17%. Läs vidare under Allmänt hela källaren angående risken med utreglade källarväggar av organiskt material i källarmiljö.

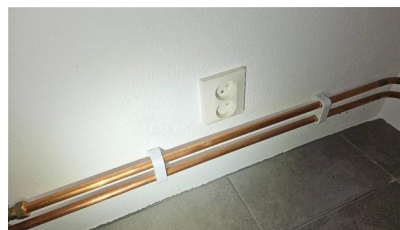
Ojordade uttag finns i rum med klinkergolv. Vi rekommenderar att en elektriker kontaktas för att åtgärda detta och säkerställa att uttagen blir jordade.

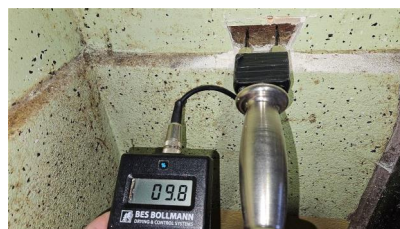
Kontroll av konstruktion har utförts till höger om garageporten (sett utifrån). Syllen är träskyddsbehandlad och har underliggande isolering. Fuktkvoten uppmättes till 9,8% och normal lukt upplevdes. Risken med träskyddsmedel är att det kan ge upphov till avvikande lukt om det blir utsatt för fuktpåverkan.
