**Fastighetsuppgifter**

Viksjo 4:257

Tröskvägen 31

Byggnadsbeskrivning  
Huset är ett 2-plans gavelradhus grundlagd på  
krypgrund .

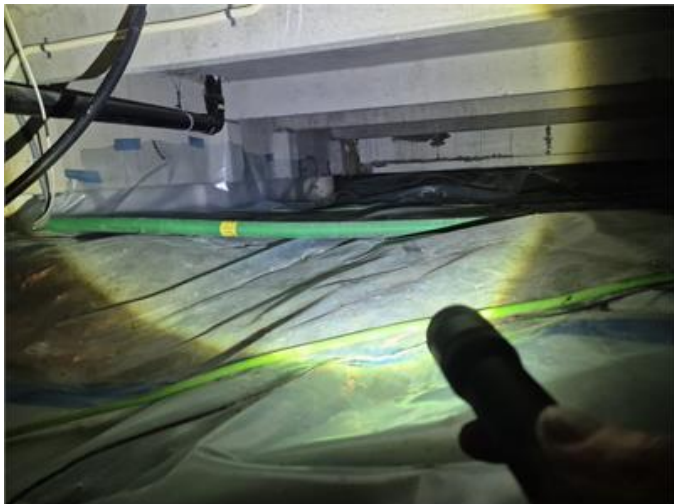
| Besiktningsresultat | | | | | |
|---|---|---|---|---|---|
| Krypgrund | | X | | | Grundens utformning betecknas som en riskkonstruktion, se därför kommentar/ riskanalys på nästa sida. |

En krypgrund är en riskkonstruktion med avseende på fukt- och mikrobiella skador. För att säkert fastställa grundens funktion och golvbjälklagets kondition krävs alltid en fortsatt teknisk undersökning. Se även protokollets näst sista sida Pos. 10. Marken i grunden är täckt med plastfolie för att minska fukttillskottet från mark vilket är positivt ur fuktsynpunkt för klimatet i grunden.

Bild från krypgrunden med plastfolie utlagd på marken.

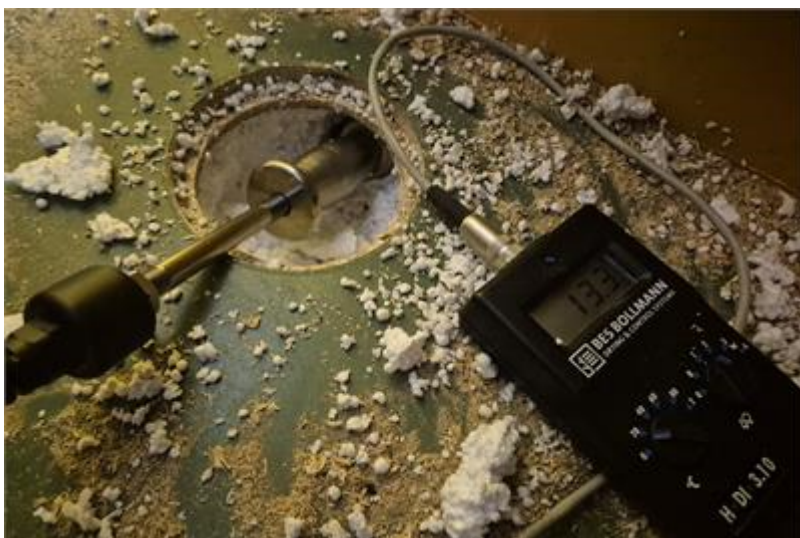
Vid fuktmätning i väggssyll via provhål i golv uppmättes fuktkvot till ca 13-14% FK

Det kritiska gränsvärdet för mikrobiell tillväxt brukar anges till ca 17% fuktkvot (FK).

Bedöms ej föreligga åtgärdsbehov baserat på stickprov.
