# Besiktningsprotokoll

Anticimex Försäkringsbesiktning i samarbete med Fastighetsbyrån

| Fastighetsadress:<br>Kronojägarvägen 11 | |

| Besiktningsdatum:<br>2025-12-01 | Protokollnummer:<br>69391584 |

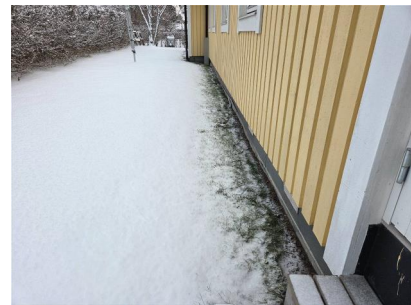
Marken lutar lokalt mot huset.

Detta innebär en ökad fuktbelastning mot grunden vilket i sin tur kan orsaka fuktskador i huset.

Utvändigt finns några anmärkningar kring risker att fukt kan tränga ner i grunden. Jag rekommenderar att rasskydd åtgärdas och att man ser över marknivån.

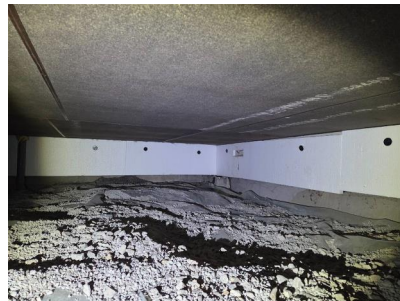
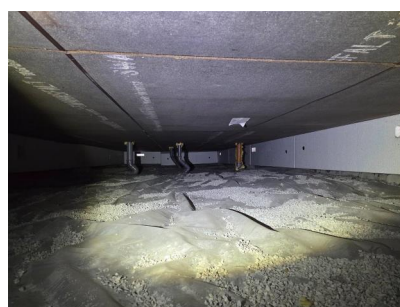
Vid kontroll av konstruktionen i krypgrund uppmättes fuktvärden under kritisk fuktnivå för mikrobiell tillväxt och normal lukt upplevdes.

- Syllpapp finns under syllen.
- Plastfolie finns på marken. Kondens syns på undersida av plasten.
- Rasskydd består av mineritskivor.
- Grundmurar består av prefabricerade betongbalkar, klädda med cellplastisolering inåt.

Golvbjälklaget ovan den uteluftsventilerade krypgrunden riskerar att drabbas av fuktskador på grund av naturlig fuktpåverkan. Detta kan i sin tur leda till mikrobiella skador (angrepp av mikroorganismer) som kan leda till att mikrobiell lukt sprids till boendemiljön. Fuktkvoten uppmättes till 11 %.

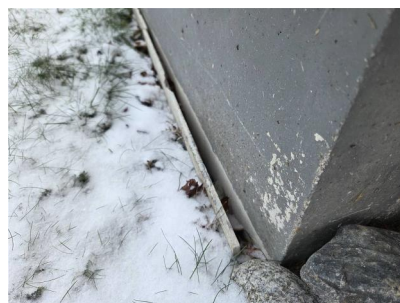
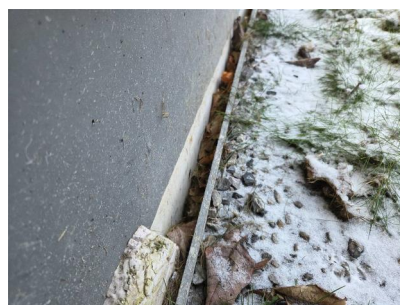
Rasskydd har otätheter/glipor mot grundmur.

Det innebär att regn och snö kan tränga in i grunden vilket medför risk att fukten sprider sig till kringliggande konstruktioner.

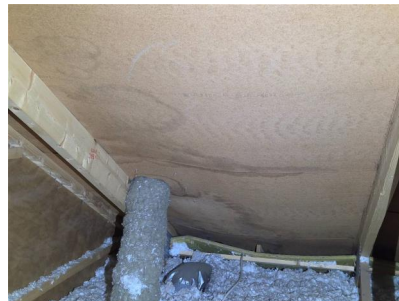
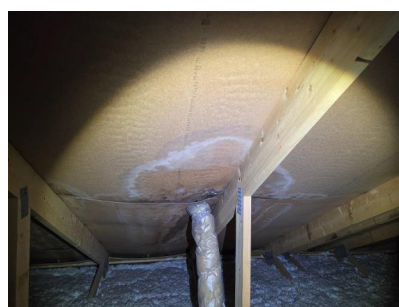
Fuktfäckar noterades på underlagstak.

Detta är vanligt förekommande (normalt) med tanke på att underlagstaket består av träfiberskivor.

Vid kontroll av vinden uppmättes fuktvärden under kritisk fuktnivå för mikrobiell tillväxt och en normal lukt upplevdes. Fuktkvoten i takbjälkar uppmättes till 14 %.

Det finns några fuktmärken på vissa av dessa skivor, det är normalt och betyder att de uppfyllt sin funktion med att samla upp utifrånkommande fukt. Skapa en årlig rutin med översyn och byte av eventuellt trasiga betongpannor.

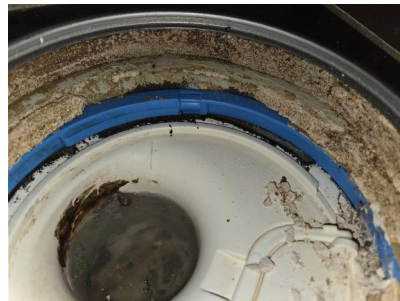
-Golvbrunnsmanschetten är synlig under klämring.

Enligt monteringsanvisning ska denna inte sticka ut under klämring, inga skadesignaler kan påvisas till följd av detta.

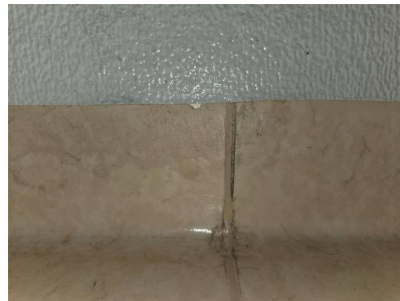
Våtutrymmet har äldre yt-/tätskikt.

-Mindre otäthet noterades på skarv vid uppvik mot vägg

Eftersom funktionen, som innebär att ytskiktet/tätskiktet ska vara vattentätt, kan vara nedsatt finns en ökad risk att vatten tränger igenom ytskiktet/tätskiktet med vattenskador i omkringliggande konstruktioner som följd.

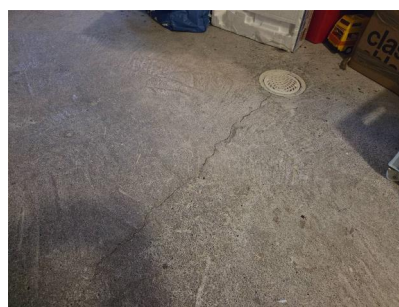
Sprickor finns i golv.

Dessa bedöms inte ha lett till bakomliggande skador.
