# Besiktningsprotokoll

Anticimex Försäkringsbesiktning i samarbete med Fastighetsbyrån

| Fastighetsbeteckning:<br>Grönkålen 7 | |
| Fastighetsadress:<br>Hallonvägen 13 | |

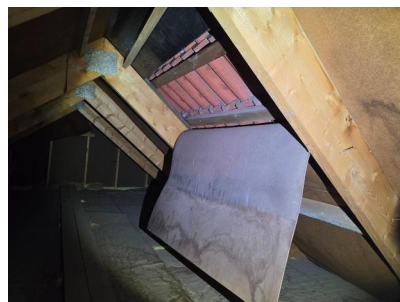
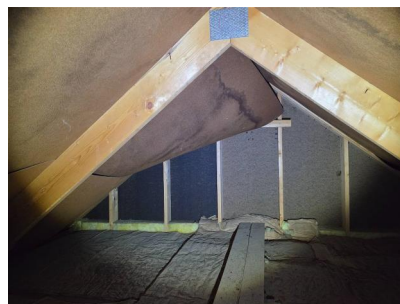
Träfiberskivor (masonit) har lossnat i flera takstolsfack. Gäller bådenockvind och sidovind som nås via utvändigt gavellucka.

Fuktfläckar syns på pappbeklädd isolering.

Rekommenderar att dessa skivor återmonteras.

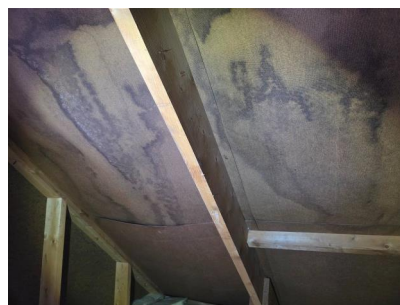
Fuktfläckar noterades på underlagstak.

Detta är vanligt förekommande (normalt) med tanke på att underlagstaket består av träfiberskivor.

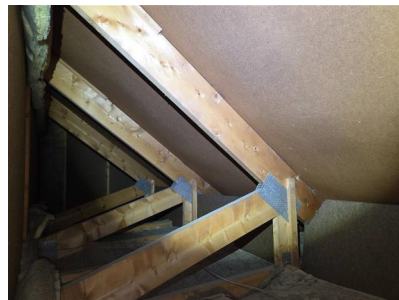
Sidovind (nås via lucka inifrån).

Inget att notera.

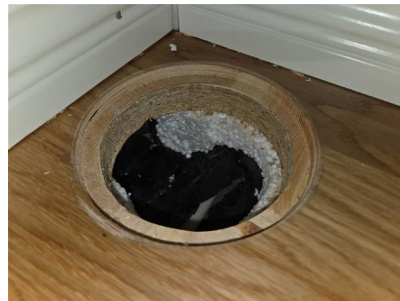
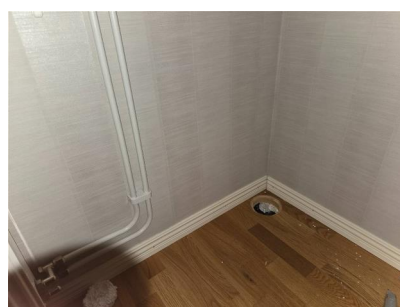
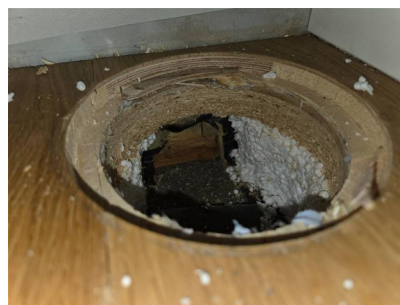
Vid kontroll av golvkonstruktion uppmättes fuktvärden över kritisk nivå för mikrobiell tillväxt och normal lukt upplevdes.

Grundläggningen består av en betongplatta på mark utan underliggande isolering och med en flytande golvspånskiva på en cellplastisolering. Denna konstruktion får ofta skador på grund av naturlig fuktvandring. Fuktkvoten uppmättes till >28 % i hjärtväggsyll och 10 % i ytterväggsyll.

-Mikrobiell påväxt syns på innerväggsyll.

-En svag mikrobiell lukt upplevdes från materialprover av innerväggsyllen.

Vi rekommenderar en fördjupad undersökning för att bedöma orsak och omfattning. Det är viktigt att tänka på att denna rekommendation om fördjupad undersökning gäller hela entréplan.

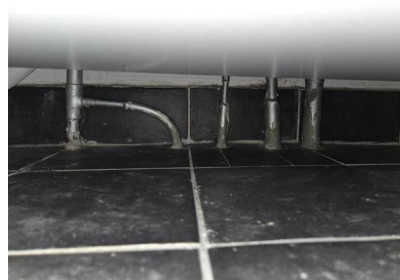
Rör genomföringar finns i golv.

Rör genomföringar i golv medför en ökad risk för att vatten tränger ner i omkringliggande konstruktioner och orsakar fuktskador.

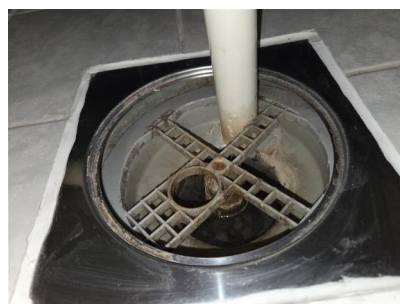
Golvbrunnen är inte utbytt i samband med renovering.

Risk finns att det nya tätskiktet inte har kunnat anslutas till golvbrunnen på ett riktigt sätt, vilket kan leda till fuktskador i omkringliggande konstruktioner.

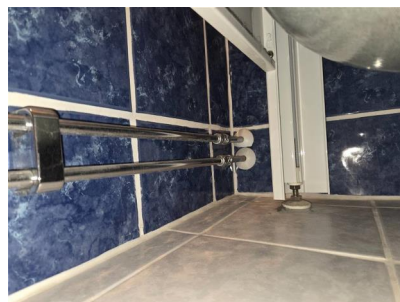
Rör genomföring finns i vägg i duschzon.

Det medför en ökad risk för att vatten tränger in i omkringliggande konstruktioner och orsakar fuktskador.

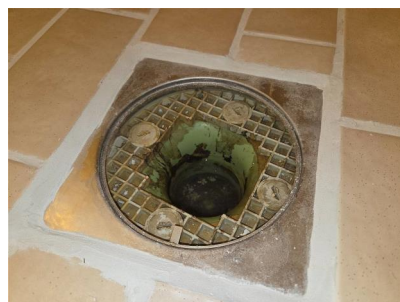
Golvbrunnen är inte utbytt i samband med renovering.

Risk finns att det nya tätskiktet inte har kunnat anslutas till golvbrunnen på ett riktigt sätt, vilket kan leda till fuktskador i omkringliggande konstruktioner.

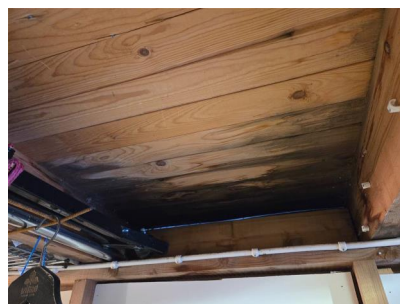
Taket har fuktskador.

Den synliga fuktflecken tyder på att vatten har runnit in på grund av otätheter.

Vi rekommenderar kontakt med takläggare/byggtreprenör för kontroll och åtgärdsförslag.
