**Fastighetsuppgifter**

Fastighetsbeteckning  
FÄRLÖVS-HARASTORP  
1:21  
Adress  
Torsebro Byväg 166  
291 96 Kristianstad

| Uppdragsnummer | G36118 |
| Besiktningsdatum | 2025-12-01 |

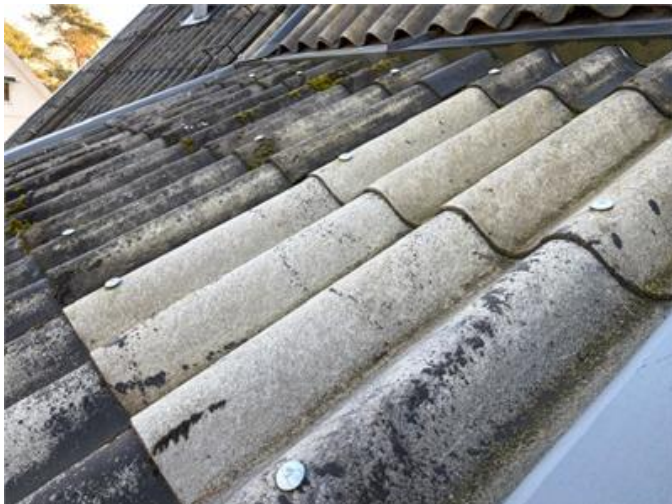
**TAK;** Yttertakets av eternitet är ålderstiget vilket innebär att det har ett sämre motstånd mot vattengenomträngning. Ovanstående innebär att det är extra viktigt att löpande kontroller av eternittaket utförs då sprickor i eterniten kan leda till fuktskador i underliggande konstruktion. Skruvar/spikar förekommer som bör återmonteras/tätas. För en förlängd teknisk livslängd kan taket med fördel rengöras och återbehandlas/målas. Tag kontakt med takentreprenör för besiktning och bedömning av åtgärd. Taket är besiktat från mark och takstegen.

Se kommentar/risikanalyt tak

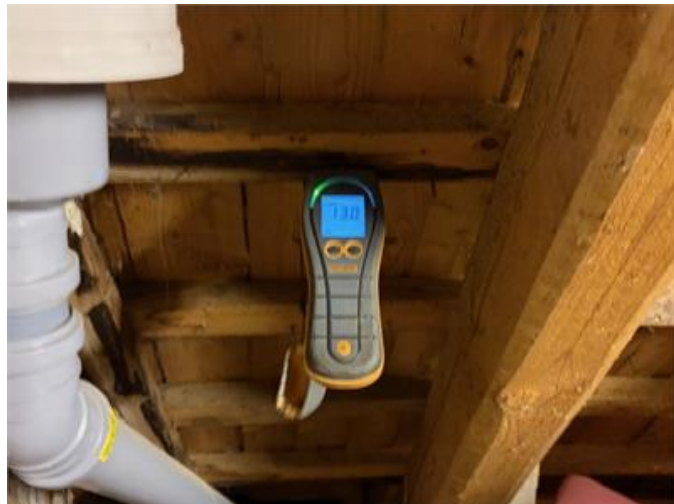
| Besiktningresultat | | | | | |
|---|---|---|---|---|---|
| Vind | | X | | | Äldre missfärgning förekommer vid murstock som uppkom innan skorstenen plåtades in. Ingen förhöjd fukt indikerades vid besiktningen |

Äldre missfärgning förekommer vid murstock som uppkom innan skorstenen plåtades in. Ingen förhöjd fukt indikerades vid besiktningen

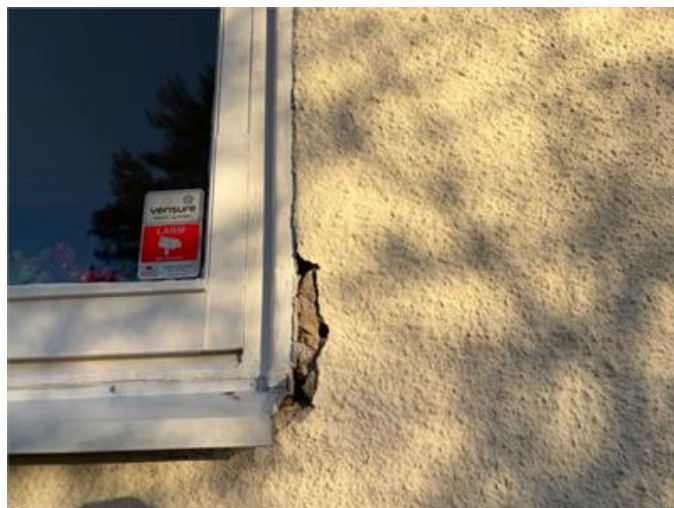
| Besiktningresultat | | | | | |
|---|---|---|---|---|---|
| Fasad, puts | | X | | | Det förekommer putsbom/putssläpp och sprickor i den äldre delen av den putsade fasaden. Putslagningar kan förväntas löpande behövas utföras i äldre fasader. Bakom putsen finns en putsbärare och stomme av trä. Risk föreligger främst att putsbäraren och syllbalk närmast sockeln i mer väderutsatta delar av fasaden kan bli/vara uppfuktade och mikrobiellt skadade. |

Det förekommer putsbom/putsläpp och sprickor i den äldre delen av den putsade fasaden. Putslagningar kan förväntas löpande behövas utföras i äldre fasader.

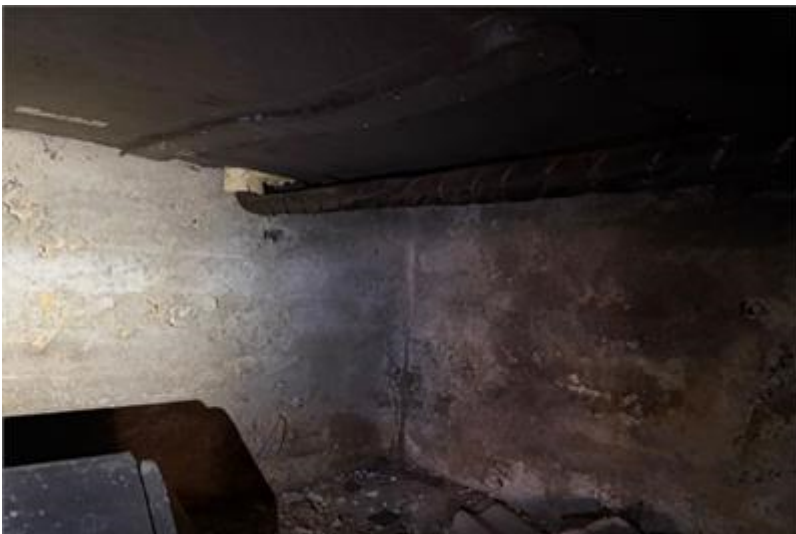
| Byggnadsdel | Krypgrund allmänt |

**KRYPGRUND;** Kontroll av konstruktion visade fuktkvoter på 14% i bottenbjälklaget (bjälklag inklätt, fuktmätt mellan blindbottenskivor). Risk för mikrobiell tillväxt föreligger om fuktkvoten överstiger 17%. Fuktkvoten i en krypgrund växlar med årstiderna. I normalfallet är fuktbelastningen mot krypgrunden som högst under sommartid (juni-augusti) för att sjunka under vinterhalvåret. En krypgrund är en riskkonstruktion med avseende på fukt- och mikrobiella skador. Se även protokollets näst sista sida Pos. 10. Markytan bör rengöras på byggspill och kompletteras med plast över hela markytan.

Kontroll av konstruktion visade fuktkvoter på 14% i bottenbjälklaget (bjälklag inklätt, fuktmätt mellan blindbottensskivor). Risk för mikrobiell tillväxt föreligger om fuktkvoten överstiger 17%. Fuktkvoten i en krypgrund växlar med årstiderna. I normalfallet är fuktbelastningen mot krypgrunden som högst under sommartid (juni-augusti) för att sjunka under vinterhalvåret.

En krypgrund är en riskkonstruktion med avseende på fukt- och mikrobiella skador. Se även protokollets näst sista sida Pos. 10.
