# Besiktningsprotokoll

Anticimex Försäkringsbesiktning i samarbete med Fastighetsbyrån

| Fastighetsadress:<br>Fredriksgatan 50 | |

| Besiktningsdatum:<br>2025-12-01 | Protokollnummer:<br>69408178 |

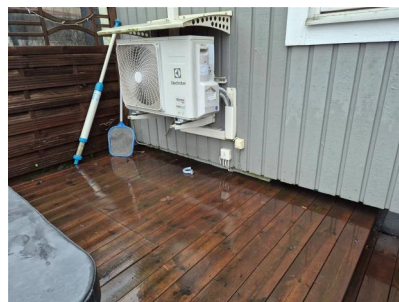
Vissa utedelar till luftvärmepumpar skapar mycket kondensvatten som hamnar mot underliggande/intilliggande fasad och sockel. Detta kan bidra till ökad fuktbelastning.

Om så är fallet även med anläggningarna vid detta hus bör man se till att leda bort vattnet. Observera att besiktning av byggnadens värmesystem eller värmepumparna inte har ingått i uppdraget.

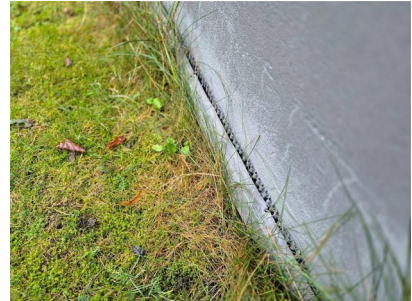
Förbättra gärna överkantlistens täckning av källarväggarnas utvändiga fuktskydd.

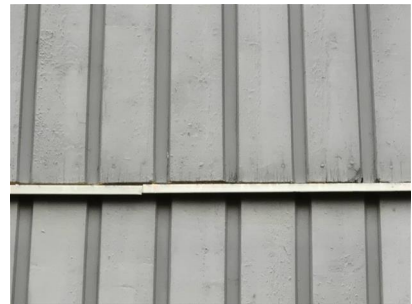
Mindre torksprickor observerades på fasaden. Bedöms vara mindre brist.

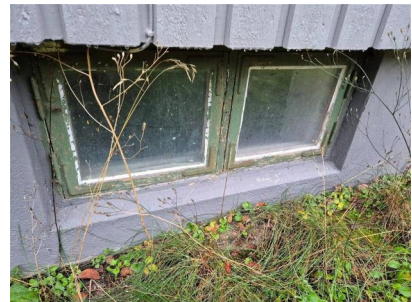
På äldre källarfönster som inte bytts ut finns ett underhållsbehov. Vidare observerade jag sprucket glas i balkongdörrens fönster. Bedöms vara mindre brister.

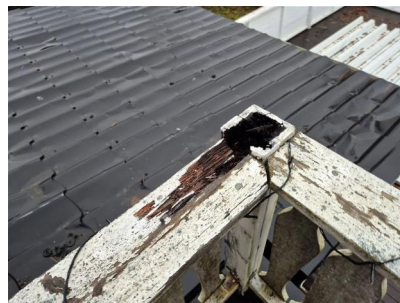
Balkongräcke är rötskadat och måste renoveras/bytas ut.

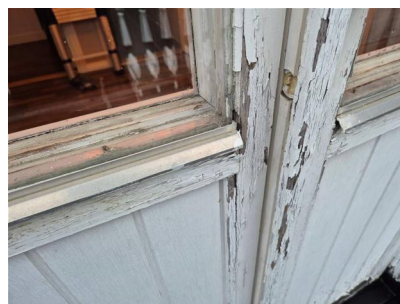
Balkongdörren och fönstret är i behov av renovering/underhåll.

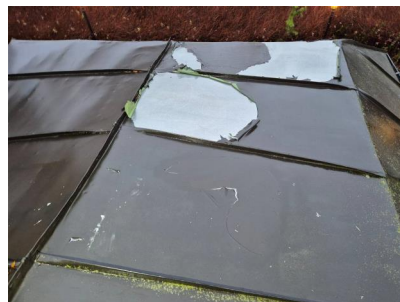
På plåttaken förekommer vissa färgsläpp.

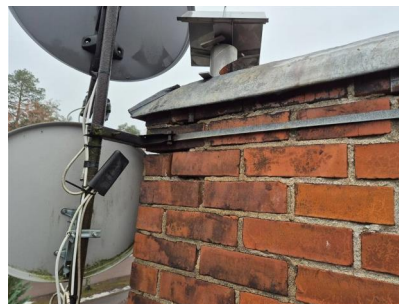
På skorstenen behöver vissa tegelfogar förbättras och att väderskydd kan monteras (av fackman). Detta för att skydda mot nederbörd som annars kan orsaka fuktskador och frostsprängning i skorstenen/ murstocken.

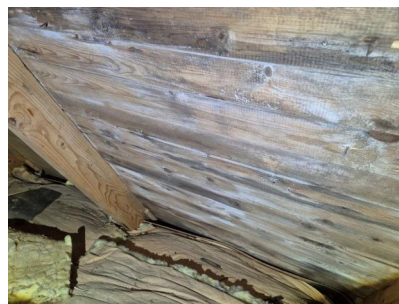
Vid kontroll av vinden har fuktvärden under kritisk fuktnivå för mikrobiell tillväxt uppmätts, dock förekommer viss påväxt på underlagstaket.

Det finns risk för mikrobiell tillväxt i furuvirke vid en fuktkvot (FK) på 17 %. Fuktkvoten i underlagstak/takbjälkar uppmättes till ca 14 %.

Påväxt på underlagstak i vindsutrymmen är mycket vanligt förekommande och ett tecken på att vinden har tillförts eller tillförs fukt inifrån bostaden. Observera att besiktning av bostadens ventilationssystem inte har ingått i uppdraget.

För att komma tillrätta med detta kan fukttillförseln inifrån bostaden behöva minskas. Det kan göras genom att ventilationen i bostaden förbättras samt att eventuella otätheter i vindsbjälklaget (tak-/väggvinklar, taklucka med mera) tätas. Läs Anticimex faktablad om oppvärmda vindsutrymmen för tips och råd.

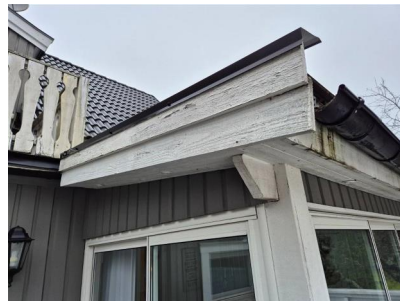
Ett målningsbehov finns på vindskivor samt att ändstopp saknas på hängrännan.

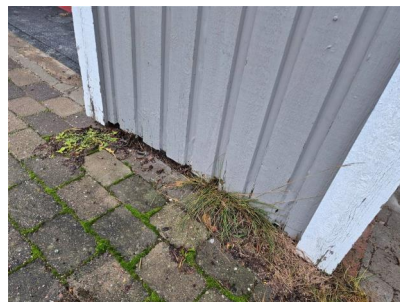
Ett underhållsbehov finns på fasaden.

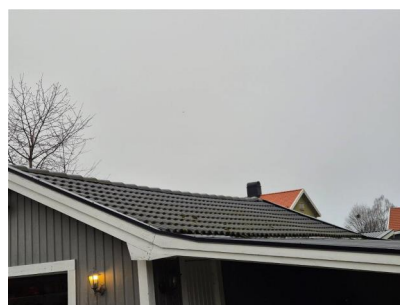
Ojämnheter observerades i taktäckningen. Enligt uppdragsgivaren är detta oförändrat sedan huset köptes. Upplevs ojämnheterna tillta i omfattning bör en fackman konsulteras.

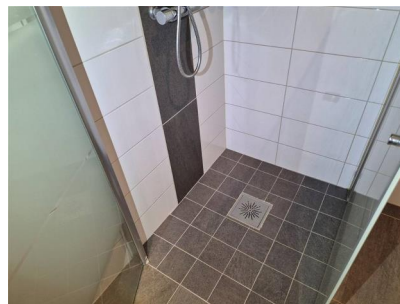
Golvlutningen är liten / obefintlig innanför dörren och utan anmärkning mot duschplatsen.

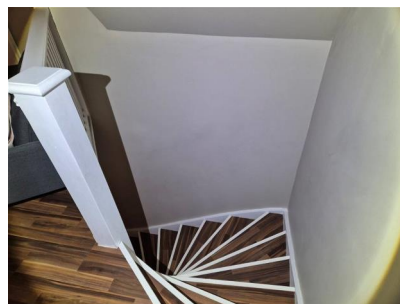
Trappräcke saknas.

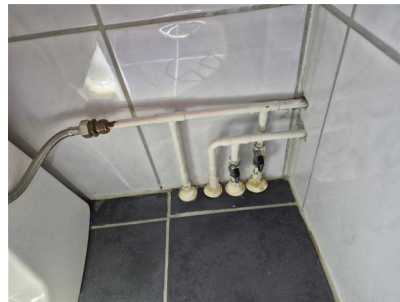
Ingen ålder har framkommit på våtrummet, jag observerade flera rör genomföringar i golvet (ej tillåtet efter 2005) och en äldre golvbrunn. Tätskiktets anslutning i brunnen är inte besiktningsbart. Golvlutningen från dörren in mot brunnen är liten/obefintlig. Observerade brister kan medföra risk fuktskador.

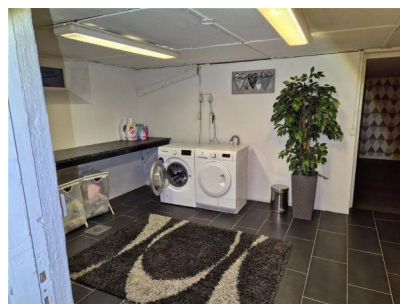
I tvättstugan finns äldre golvbrunnar. Utifrån hur tvättstugan är uppbyggd är skaderisken i händelse av utströmmande vatten liten enligt min uppfattning.
