**Fastighetsuppgifter**

Utby 134:5

Barberaregatan 8

| Uppdragsnummer | O30095 |

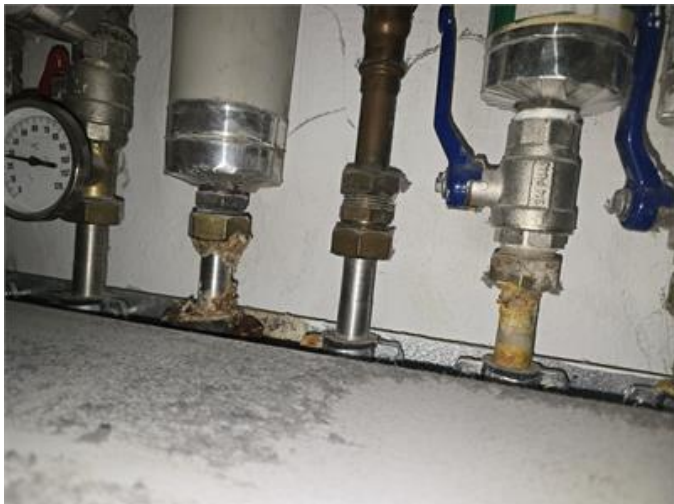
| Besiktningresultat | | | | | |
|---|---|---|---|---|---|
| Rörinstallationer | | | X | | Det noteras äldre rörinstallationer som är rostangripna och den tekniska livslängden bedöms passerad. Rotiga kopplingar noteras ovan fjärrvärmecentral. Kontakta fackman för bedömning/åtgärd. |

Rostangrepp i rör/kopplingar ovan fjärrvärmecentral.

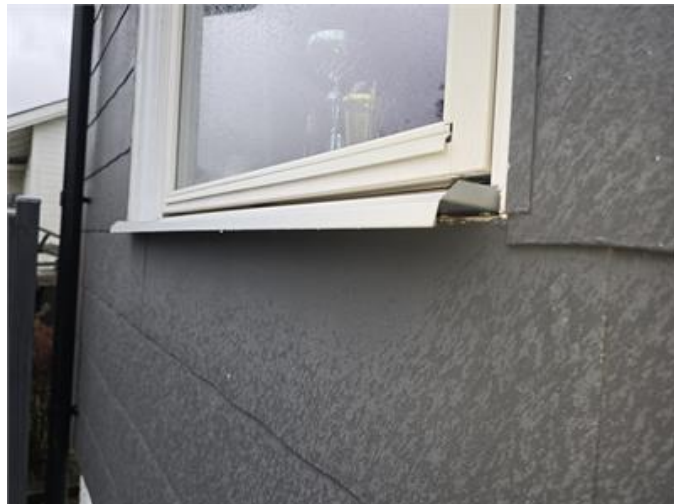
| Besiktningsresultat | | | | | |
|---|---|---|---|---|---|
| Fönster/dörrar | | x | | | Fönsterbleck som har bristfälligt lutning noteras. Det förekommer äldre fönster med underhållsbehov. Spricka noteras i fönsterglas till vindsfönster. Se kommentar/riskanalys. |

**Fönster/dörrar, Yttertak:** Plåtdetaljer skall hindra fukt att tränga in i angränsande konstruktioner. När plåtdetaljerna är bristfälliga, äldre eller när de saknas finns det en risk att vatten kan tränga in och orsaka skador som påverkar fastigheten och inomhusmiljön negativt.

Exempel på fönsterbleck med bristfällig lutning.

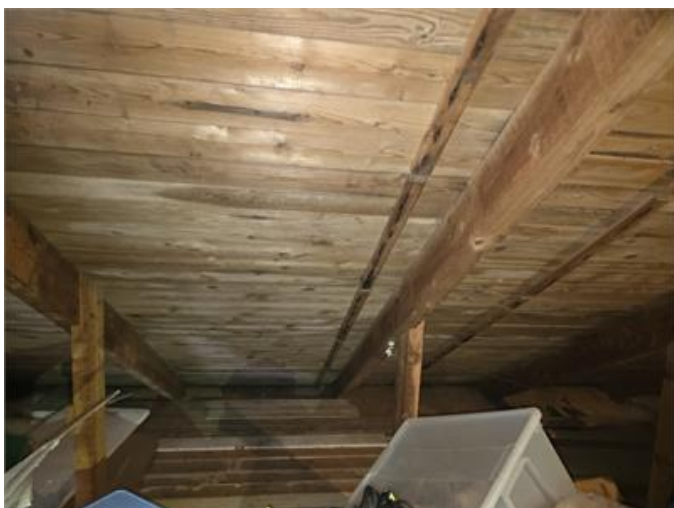
| Besiktningsresultat | | | | | |
|---|---|---|---|---|---|
| Vind | | x | | | Mikrobiell påväxt förekommer på underlagstakets undersida, se kommentar/riskanalys. |

**Vind:** När det finns brister i tätningen mellan ett kallt och ett varmt utrymme finns det en risk att relativt varm och fuktig luft kommer ut från det varma utrymmet till det angränsande kalla utrymmet och träffar en kall yta och kondenserar. Missfärgning på yttertakskonstruktionen är en indikering på att inneluften har kommit ut i vinden så att ett gynnsamt klimat för en mikrobiell tillväxt har uppstått. Det kan vara en indikering på att ventilationen inomhus är undermålig. För detta fortgå finns det en risk att man kan få skador på konstruktioner som i en förlängning påverkar byggnaden och inomhusmiljön negativt.

Exempel från del av vinden.

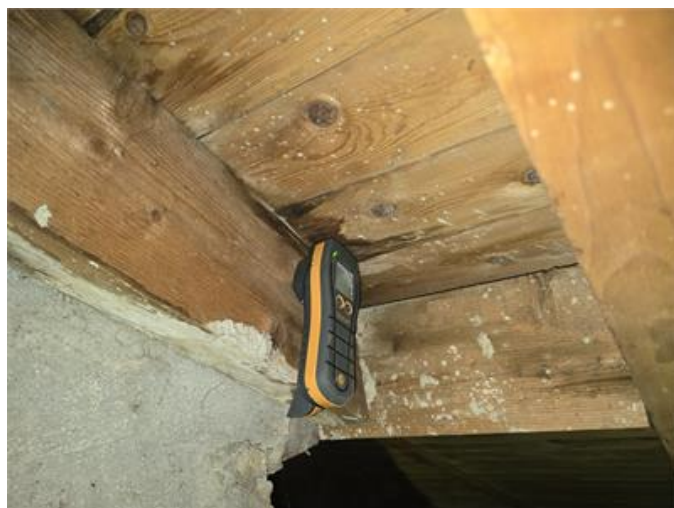
| Besiktningsresultat | | | | | |
|---|---|---|---|---|---|
| | | x | | | Fuktfläckar förekommer på underlagstak, vilket bör kontrolleras regelbundet för att fastställa om åtgärdsbehov föreligger. Vid besöket var dessa torra vid fuktindikering, bedöms vara från tiden innan takomläggningen. |

Exempel på fuktfleck på vinden.

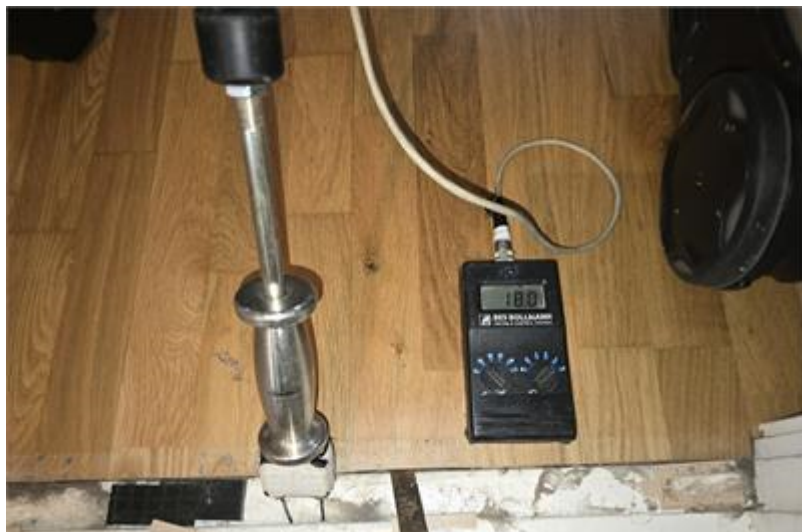
Samtliga mätningar är stickprovskontroller. Gränsen för mikrobiell tillväxt i trä går vid ca 17% fuktkvot och mättnadsgraden över ca 28%. Kontroll av konstruktion utfördes via källaren. Demontering av trösklar utfördes för att se golvkonstruktionen. Mätning utfördes i tröskel samt innerväggssyllar.

Fuktkvoten uppmättes till ca 18% i tröskel mellan klädförvaring/hall. Mätning utfördes i innervägg i trappförråd. till ca 14%.

En avvikande lukt upplevs mellan betongplatta och golvkonstruktionen vid demontering av trösklar/lister.

Då förhöjda fuktkvotsvärden noterats och en avvikande lukt upplevts rekommenderas det att besiktningen kompletteras med en vidare undersökning av en fackman för att kontrollera orsak/omfattning samt lämpliga åtgärder.
