# Besiktningsprotokoll

Anticimex Försäkringsbesiktning i samarbete med Fastighetsbyrån

| Fastighetsadress:<br>Kinnavägen 48 | |

| Besiktningsdatum:<br>2025-11-28 | Protokollnummer:<br>69410390 |

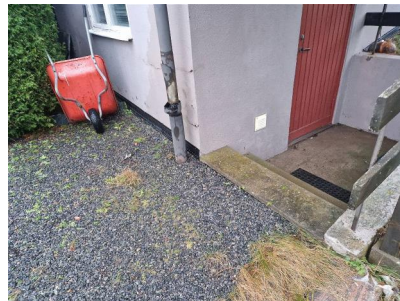
### Utvändigt / Sockel

Kondensvatten från luftvärmepumpens utedel leds inte bort från husgrunden.

Detta medför ökad risk för att vatten tränger in i anslutande konstruktioner, vilket i sin tur kan leda till fuktrelaterade skador. Observera att besiktning av byggnadens värmesystem eller värmepumpen inte har ingått i uppdraget.

Vidare noteras att det förekommer mindre sprickor i grundmuren. Dessa bedöms inte ha lett till någon bakomliggande skada.

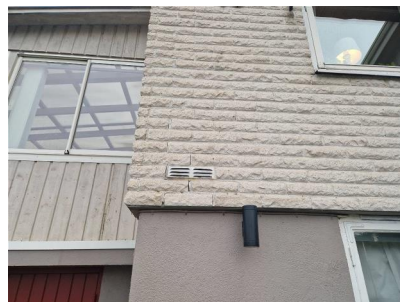
### Utvändigt / Fasad

På söder fasaden och vid infästningar utav markiser noteras fukt på fasaden, vid besiktnings tillfället har inte orsak gått att fastställa orsak samt utbredning.

Vidare noteras att det förekommer mindre sprickor i fasaden.

Det rekommenderas en fördjupad undersökning för att bedömma orsak/omfattning och åtgärd.

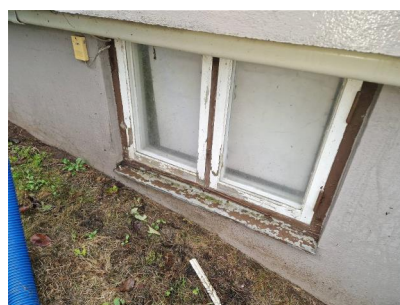
### Utvändigt / Fönster/Dörrar

Fönster/dörrar är i behov av målning/underhåll.

Trädetaljer där målningsbehov finns riskerar att få fukt- och rötskador på grund av sämre vattenavvisande förmåga.

För att öka livslängden på fönster rekommenderas målning och underhåll.

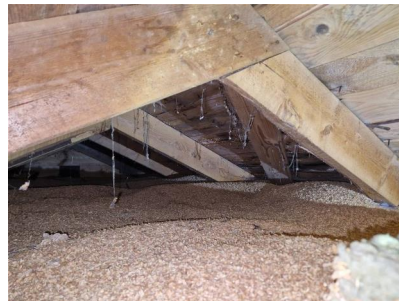
### Utvändigt / Vind

Vindsutrymmet kunde inte besiktas i sin helhet då det saknas landgång samt begränsat kryputrymme.

Från vindsluckan noteras mikrobiell påväxt på underlagstaket samt kondensutfällning. Detta kan vara ett tecken på att vinden tillförs fukt inifrån bostaden.

Vi rekommenderar en kompletterande besiktning när landgångar monterats.

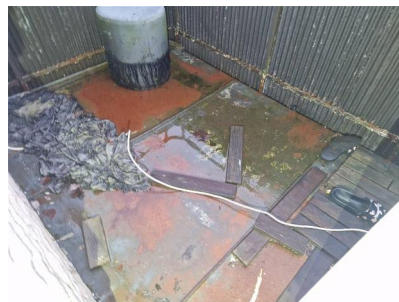
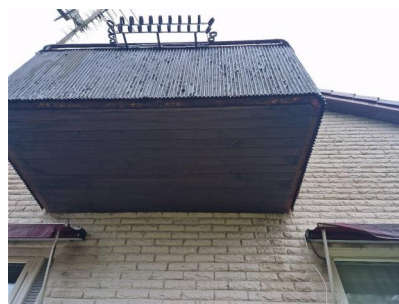
### Utvändigt / Balkong

Balkonggolvet är äldre och rostangripet. Vidare noteras att det förekommer lokala lågpunkter där regnvatten blir stående.

Detta medför risk för att regnvatten kan rinna in mellan balkonganslutning och vägg, vilket i sin tur kan leda till mikrobiella skador (angrepp av mikroorganismer) i omkringliggande konstruktioner. Vidare noteras att balkongens järnbalkar är synligt rostangripna, balkongens undersida har ej gått att kontrollera då denna har bekläts med trall.

Vi rekommenderar en fördjupad undersökning för att bedöma orsak och omfattning.

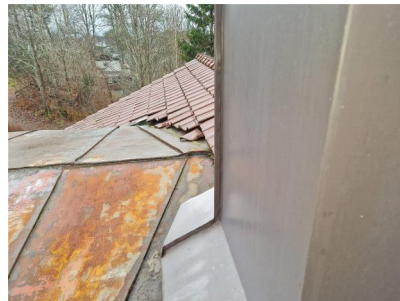
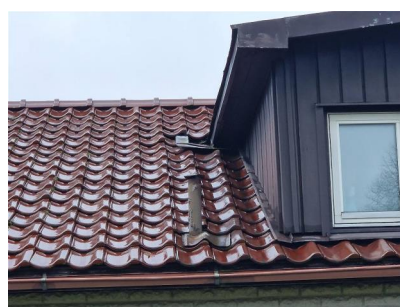
### Utvändigt / Tak

Yttertak samt pålåttdetaljer är äldre och börjar närma sig tiden för sin tekniska livslängd och renovering ligger i det närmsta.

Takpannor, plåtdetaljer och underlagspapp har enligt vår bedömning en begränsad livslängd. Eftersom husets taktäckning är äldre har det ett minskat motstånd mot vatteninträngning. Detta i sin tur kan leda till fuktskador på träläkt och vidare ner i underliggande konstruktioner vilket till viss del redan har hänt.

Vid besiktningen noteras att saknas nocktätning samt takfotsplåt, enstaka takpannor har spruckit samt glidit ur läge. Takfoten har lokalt behov av underhåll. Invändigt i sidovind 1 noteras klarvatten under avloppets avluftning, detta bedöms bero på läckage via otätheter vid takgenomförning.

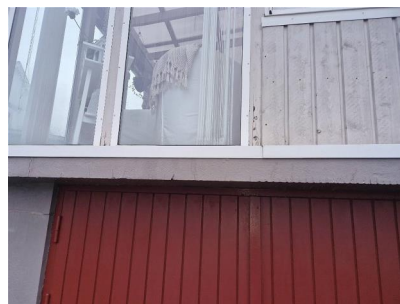
### Utvändigt / Uterum

Mindre rötskador finns i fasadpanelen.

Dessa bedöms inte ha lett till bakomliggande skador.

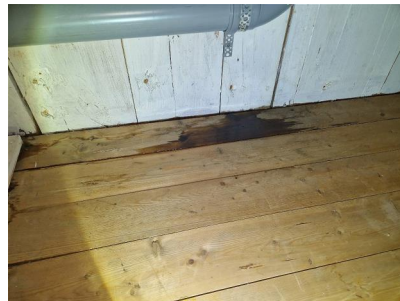
### Utvändigt / Sidovind 1 - Anslutning sovrum 2

Fördelarcentral för den vattenburna golvvärmen saknar vattentät botten.

Denna installation ska idag vara installerad med en vattentät botten och försedd med skvallerör. När det saknas ökar risken för att läckage inte upptäcks i tid. Det kan leda till fuktskador i omkringliggande konstruktioner.

Vidare noteras att det finns klarvatten på vindsgolvet under avloppets avluftning, detta misstänks komma utifrån via otäthet i takgenomförning, se text "Utvändigt -Tak".

På sidovinden förekommer det även äldre fuktfläckar på underlagstaket som uppstod innan det utvändiga plåtarbetet kring kupan åtgärdades.

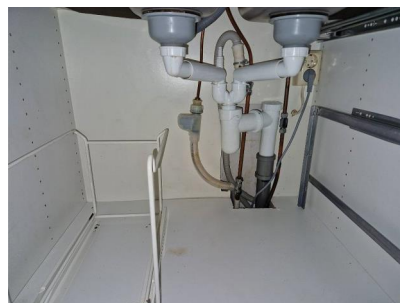
### Entréplan / Kök

Fuktskydd saknas i diskbänkskåp.

Utan fuktskydd är det svårt att upptäcka läckage från rörledningar. Vidare noteras att upphängningsbygel saknas på avloppslang från diskmaskinen samt mindre läckage på blandaren.

För att upptäcka eventuella läckage, installera ett fuktskydd alternativt en fuktvakt.

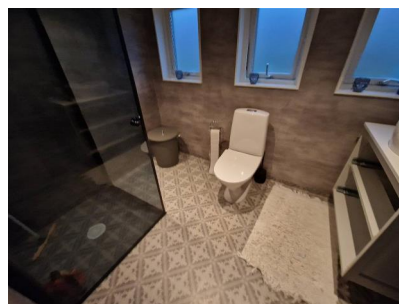
### Övre plan / Badrum

Uppvik saknas vid tröskel, detta i samband med bristfälligt golvfall kan leda till att vatten tränger ner i området för tröskel vid eventuellt läckage.

Brister i golvets och/eller tätskiktets lutning/anslutning medför risk för att vatten tränger in i omkringliggande konstruktioner/utrymmen vilket i sin tur orsakar fuktrelaterade skador.

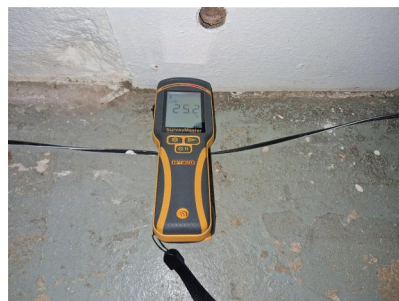
### Källarplan / Förråd

I utrymmet finns organiskt material monterat mot grundmur/grundläggning.

Vid fuktkvotsmätning utav träfiberskivan noteras förhöjda fuktkvoter. Det rekommenderas att organiskt material plockas bort från grundmuren och bakomliggande konstruktion kontrolleras efter eventuella följdskador.

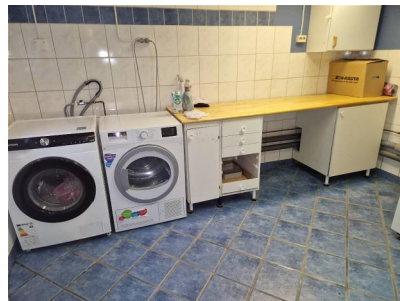
### Källarplan / Tvättstuga/Pannrum

Våturtrymmet är äldre och är i renoveringsbehov. Då utrymmet är placerat i källaren bedöms risken för kritiska fuktskador som ringa.

Utrymmet är äldre och har passerat tiden för sin tekniska livslängd. Vid besiktningen noteras att klinkerplattor har släppt från underlaget s.k. "Bom-ljud" och enstaka plattor har spruckit. Vidare noteras även att gjutjärnsbrunnen är rostangripen.

Eftersom funktionen, som innebär att ytskiktet/tätskiktet ska vara vattentätt, kan vara nedsatt finns en ökad risk att vatten tränger igenom ytskiktet/tätskiktet med vattenskador i omkringliggande konstruktioner som följd.

Se text "Källarplan - Badrum".

Det rekommenderas att kontakta en behörig våtrumsentreprenör för en renovering. I samband med detta kontrolleras omkringliggande konstruktioner samt avloppstammar för eventuella följdskador/brister.
