Sätra 2:104

Lisselängsgatan 2

| Besiktningsdatum | 2025-12-02 |
| Besiktningföretag | OBM Fuktteknik Gävleborg AB |

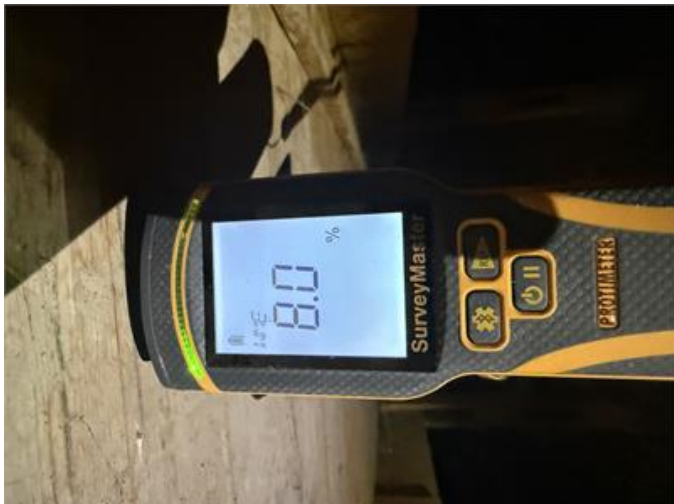
| Besiktningsresultat | | | | | |
|---|---|---|---|---|---|
| | | X | | | Vid kontroll av vindskonstruktionen uppmättes fuktvärden under gränsvärdet för mikrobiell påväxt/tillväxt, se bilder/beskrivningar. |

Fuktkvoten uppmättes på vind i trä i yttertakets insida till 8% fuktkvot. Dessa värden kommer sannolikt att ändras med årstiden. Det kritiska gränsvärdet för mikrobiell tillväxt brukar anges till ca 17% fuktkvot (FK). Notera att stickprovsmässig undersökning är utförd.

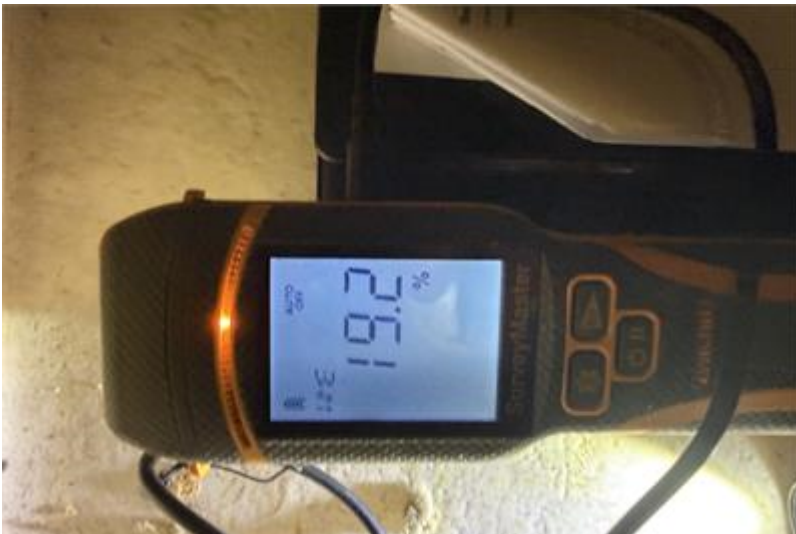
| Besiktningsresultat | | | | | |
|---|---|---|---|---|---|
| Källare | | | X | | Ut/uppreglad konstruktion, se kommentar/riskanalys samt bilaga för kontroll av konstruktion. |

I källaren finns ett rum med både uppreglade golv och utreglade väggar, vilka båda betecknas som riskkonstruktioner med avseende på fukt- och mikrobiella skador. Förhöjd fuktindikation har noterats och skadornas orsak och omfattning bör fastställas och åtgärdas. Se även protokollets sida 9. Pos. 7 och 9.

I provhål i den ut/uppreglade konstruktionens träregel uppmättes fuktkvot till 19,2% FK. Dessa värden kommer sannolikt att ändras med årstiden. Det kritiska gränsvärdet för mikrobiell tillväxt brukar anges till ca 17% fuktkvot (FK). Notera att stickprovsmässig undersökning är utförd. Se även kommentar/riskanalys.
