# Besiktningsprotokoll

Anticimex Försäkringsbesiktning i samarbete med Fastighetsbyrån

| Fastighetsadress:<br>Stjärnsnäs vägen 41 | |

| Besiktningsdatum:<br>2025-12-02 | Protokollnummer:<br>69419381 |

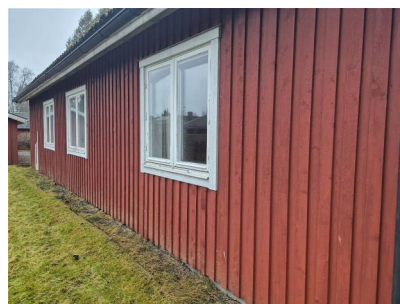
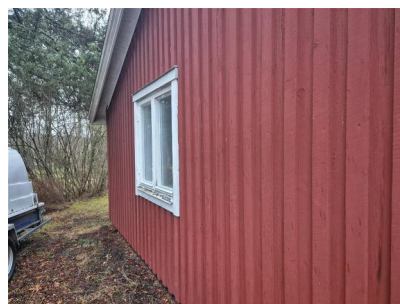
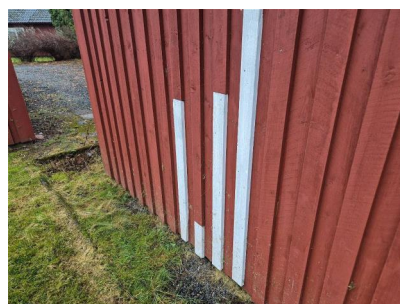
Delar av fasaden har målningsbehov och vissa utbytta delar är ej målade.

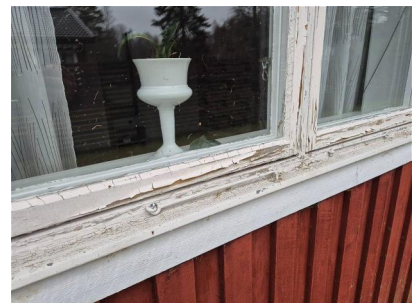
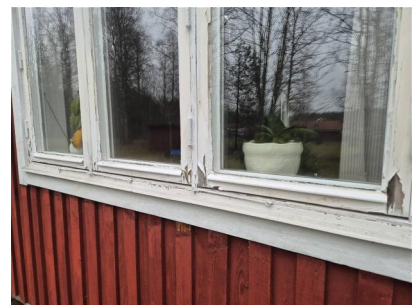
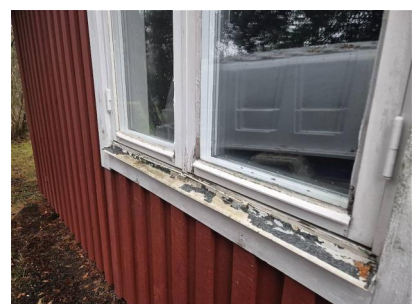
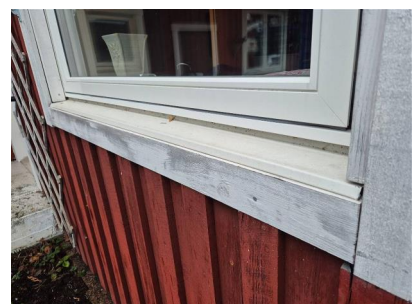
Kitt/-färgsläpp finns från fönster.

Större fönster invid sovrum 3 har bristfälligt monterat fönsterbleck - se bild.

Detta medför ökad risk för fuktskador.

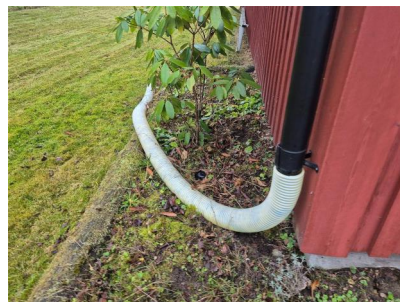
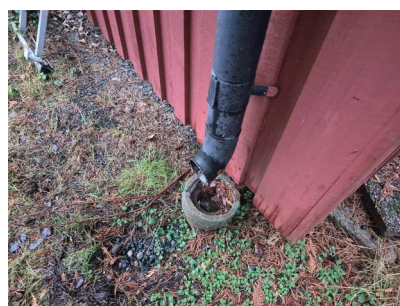
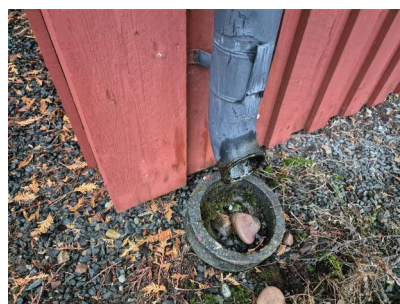
Stuprör är inte anslutet till markledning.  
(Betongbrunnar finns och vissa stuprör är kompletterade med slang)

Stuprör som inte är anslutet till markledning kan medföra en ökad fuktbelastning på grundmur/sockel som i sin tur kan leda till fuktrelaterade skador.

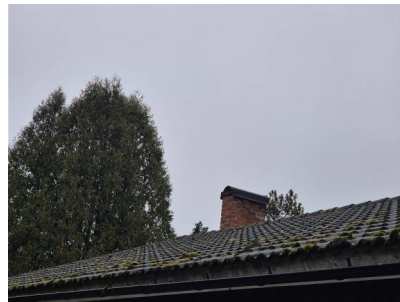
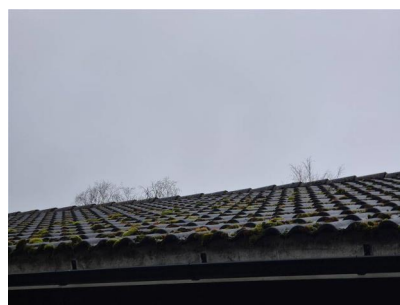
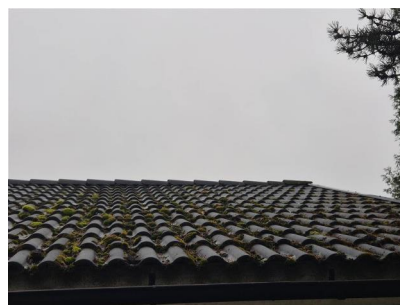
Mosspåväxt finns på takpannor.

Mossa som växer på taket kan leda till att taktäckningen har ett minskat motstånd mot vatteninträngning. Detta i sin tur kan leda till fuktskador på träläkt och takkonstruktionen vilket kan resultera i mikrobiella skador (angrepp av mikroorganismer).

För att öka livslängden på taket rekommenderas att mossan tas bort från takpannorna.

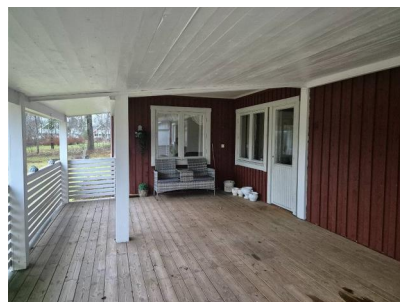
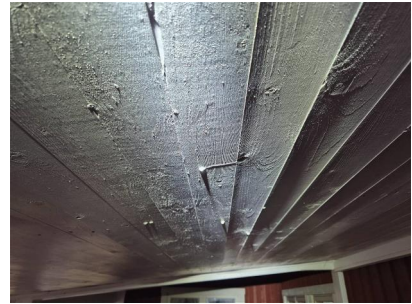
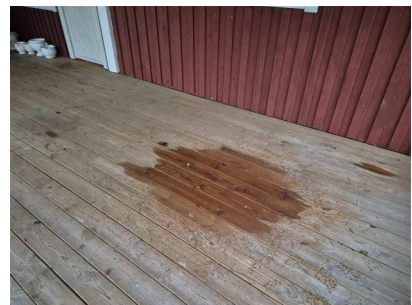
Utvändigt finns noteringar på tak, fasad, fönster, takavvattning och altanen där jag noterar pågående läckage.

Misstänkt takläckage noterades.

Jag rekommenderar en fördjupad undersökning för att bedöma orsak och omfattning samt lämpliga åtgärder.

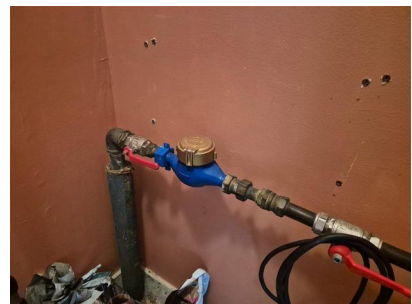
Vattenmätaren saknar vattenmätarkonsol.

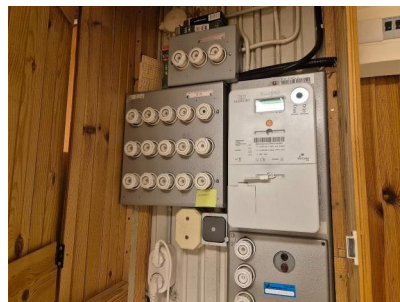
Gruppförteckning över elcentralen saknas.

"Gruppförteckning" är en lista som ska vara placerad vid elcentralen. Den visar vilka säkringar som är anslutna till vilka armaturer, vägguttag och apparater. Den är också till för att underlätta vid felsökning och elarbeten.

Kontakta en elektriker för att upprätta en gruppförteckning som placeras i närheten av elcentralen.

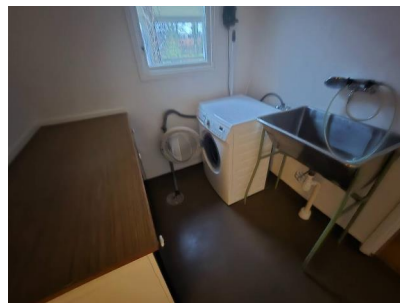
Äldre, limmad plastmatta på golv och golvbrunnen är gammal.

Sammantaget finns en ökad risk för fuktskador i golv-och väggkonstruktionen samt intilliggande konstruktioner.

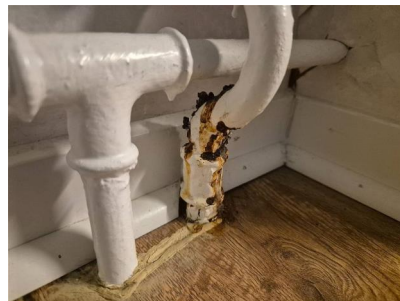
Under besiktningen noterar jag misstänkt smygläckage från värmerör i gästrum intill grovkök. Detta bör man låta fackman åtgärda.

Rostblåsor och rinnmärken finns på värmerör, misstänkt mindre läckage.

Viktigt att även kontrollera intilliggande konstruktioner från följdskada.

Jag rekommenderar kontakt med aktuellt försäkringsbolag för reglering av misstänkt skada.

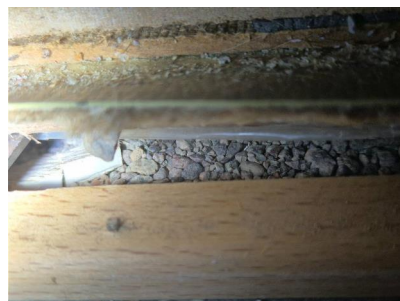
Betongplatta på mark med flytande golv på sandavjämning finns. Kontroll har utförts under tröskel mellan grovkök och gästrum.

Flytande golvkonstruktion och eventuella väggssyllar riskerar att drabbas av fuktskador på grund av naturlig fuktpåverkan om fuktskyddet är bristfälligt utfört alternativt saknas. Fuktvandring kan ske från marken genom betongen till organiskt material genom så kallad kapillärsugning och diffusion, vilket kan leda till skador med lukt av mikrobiell karaktär. Om golvkonstruktion och syllar är tryckimpregnerade kan även en kemisk lukt förekomma.

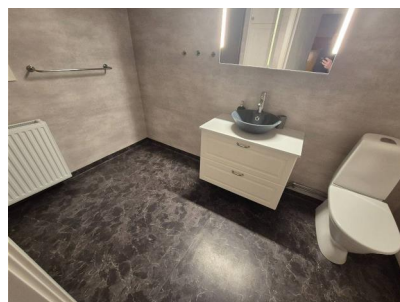
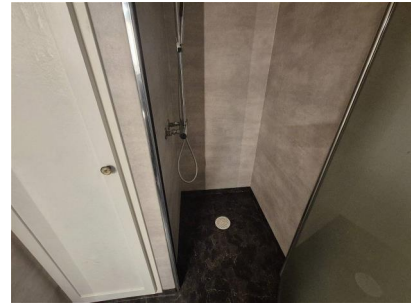
Golvfallet är bristfälligt utanför dusch och rör genomföringar finns i golv (värmerör till radiator)

Sammantaget finns en ökad risk för fuktskador i golv-och väggkonstruktionen samt intilliggande konstruktioner.

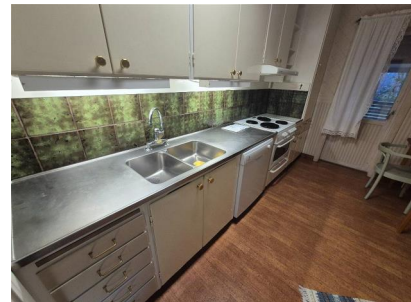
Separata droppskydd finns ej under kyl, under diskmaskinen och plastskyddet i diskbänksskåp har otäta genomföringar. Avloppsslangen till diskmaskinen är ej förankrad med upphängningsbygel.

Sammantaget finns en ökad risk för fuktskador vid läckage.

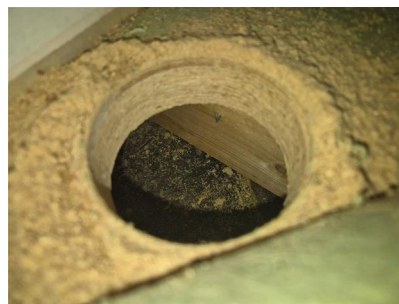
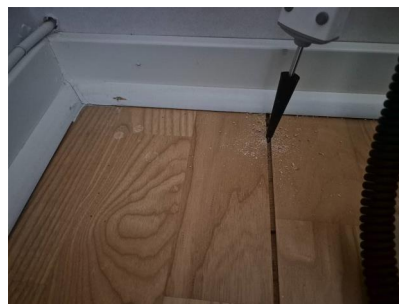
Vid kontroll av uppreglad golvkonstruktion som utfördes genom håltagning i entréhall/korridor och fuktmätning via probe i vänstra ytterväggshörn i vardagsrum uppmättes fuktvärden under kritisk nivå för mikrobiell tillväxt och normal lukt upplevdes.

Grundläggningen består av en tjärstruken betongplatta på mark utan underliggande isolering och med ett uppreglat isolerat golv dikt an betongen.

Fuktkvoten uppmättes till 11% centralt och den relativa fuktigheten till 45% vid en temperatur av 12,8°C i ytterväggshörn i vardagsrum. Risk för mikrobiell tillväxt sker vid en relativ fuktighet vid 75% vilket motsvarar 17% fuktkvot i furuvirke.

Befintlig golvkonstruktion och eventuella väggsyllar riskerar att drabbas av fuktskador på grund av naturlig fuktpåverkan. Detta i sin tur kan leda till mikrobiella skador (angrepp av mikroorganismer) som kan resultera i att mikrobiell lukt sprids till boendemiljön. Om väggsyllarna är tryckimpregnerade kan även en kemisk lukt förekomma.
