**Fastighetsuppgifter**

Kastrullen 4

Gammeltorpsvägen 10A

| Besiktningsdatum | 2025-12-02 |

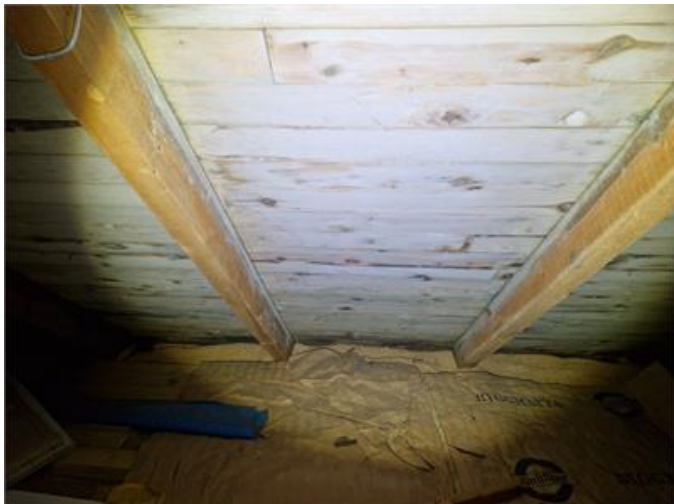
| Besiktningsresultat | | | | | |
|---|---|---|---|---|---|
| Vind | | | x | | Mikrobiell påväxt i kraftig omfattning förekommer på underlagstakets undersida. En vidare undersökning bör utföras för att konstatera orsaken till och omfattningen av detta samt för att ta fram ett åtgärdsförslag. Se även bild sid 6. |

Vind:  
Mikrobiell påväxt i kraftig omfattning förekommer på underlagstakets undersida.

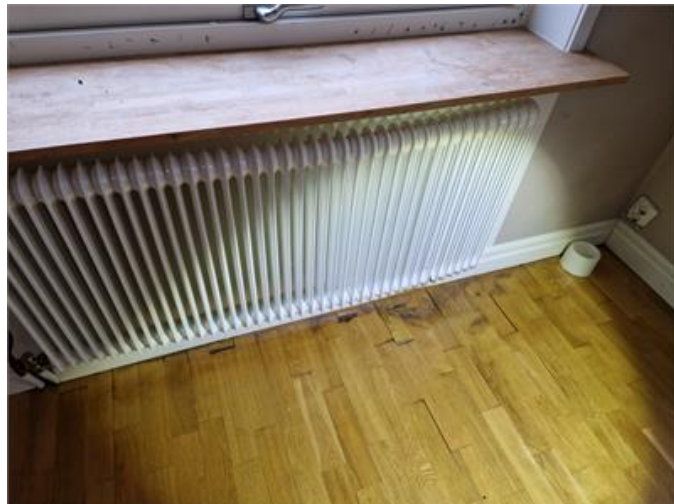
| Besiktningresultat | | | | | |
|---|---|---|---|---|---|
| Allrum | | | x | | - Vattenburna radiatorer deformerade.<br>- Skador i underliggande golv/parkett med förhöjda fuktvärden förekommer. Se även bild sid 6.<br>Kontakta fackman för kontroll och åtgärder. Se även ovan under rubriken Hela huse/Allmänt. |

Allrum:  
- Vattenburna radiatorer deformerade.  
- Skador i underliggande golv/parkett med förhöjda fuktvärden
