**Fastighetsuppgifter**

Fröåkra 3:33

Torvedsvägen 4

| Uppdragsnummer | R9022 |

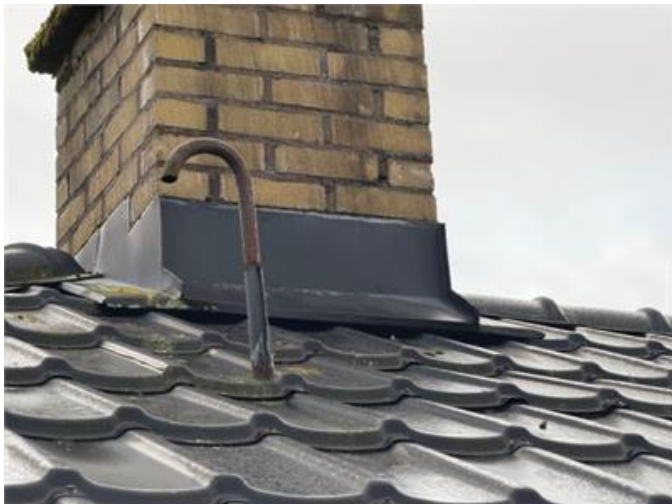
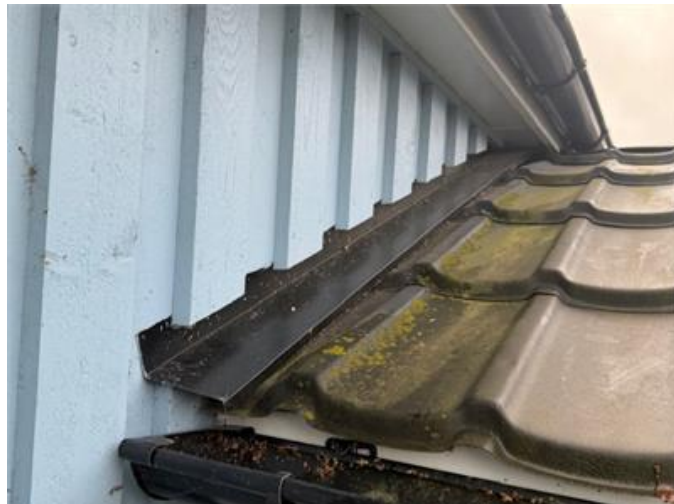
| Besiktningsresultat | | | | | |
|---|---|---|---|---|---|
| Tak | | X | | | Otätheter förekommer mellan plåtbeslag och takplåt (se exempelbild pos 1), vilket medför att nederbörd tränger in. Ståndplåt mellan entrétak och husfasad är ej uppdragen under fasadpanel (se exempelbild pos 2), vilket medför risk för inläckage vid eventuella otätheter. bärläktsteg är ej monterade enligt anvisningar samt glidskydd saknas. Taket är besiktigtat från mark och steg. |

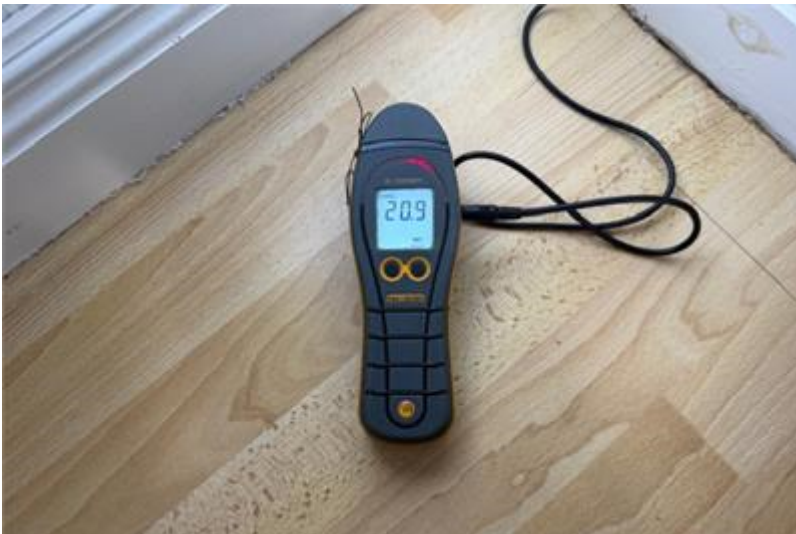
Kontroll av konstruktion utfördes i sovrum samt förråd.  
Fuktkvoten i konstruktionerna uppmättes till 21 %. Det kritiska gränsvärdet för mikrobiell tillväxt brukar anges till ca 15-17% fuktkvot (FK).

Kontrollen visar på att åtgärdsbehov föreligger.  
Notera att stickprovsmässig undersökning är utförd samt att mätvärden normalt sett kan variera över årstiderna.  
För att säkert fastställa konstruktionens kondition och fuktstatus måste en mer omfattande undersökning utföras.
