# Besiktningsprotokoll

Anticimex Försäkringsbesiktning i samarbete med Fastighetsbyrån

| Fastighetsbeteckning:<br>Spjutkastaren 1 | |

| Besiktningsdatum:<br>2025-12-01 | Protokollnummer:<br>69414626 |

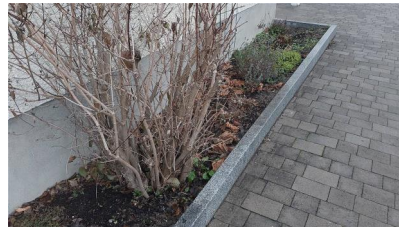
#### Utvändigt / Markförhållanden

Växter finns i anslutning till grundmur.

När det finns rabatter och växter nära grundmuren finns risk att fukt stannar kvar i väggarna. Detta kan i sin tur orsaka invändiga fuktskador. Växternas rötter kan också skada grundmuren och sätta dräneringsledningen ur funktion.

Området närmast huset rekommenderas att vara fritt från växtlighet.

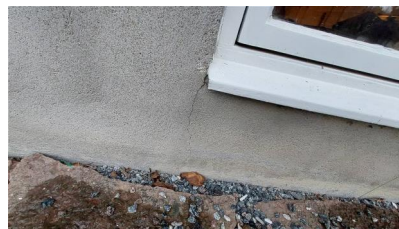
#### Utvändigt / Sockel

Sprickor finns i sockel.

Detta kan leda till fukt- och frysskador i konstruktionen.

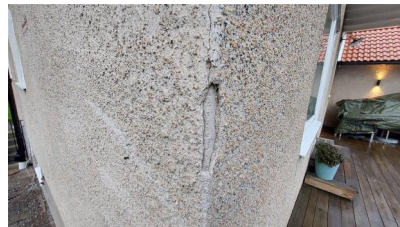
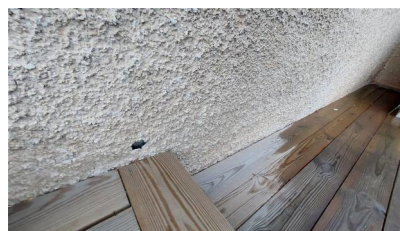
### Utvändigt / Fasad

Sprickor och lös puts finns i fasaden.

Detta kan leda till fukt- och frysskador i konstruktionen.

Det rekommenderas att kontakta en fasadentreprenör för kontroll och åtgärd.

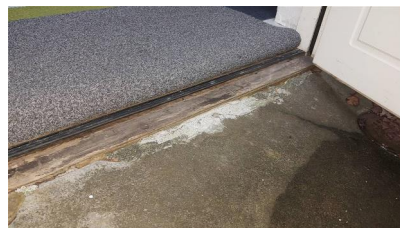
### Utvändigt / Dörrar

Tröskelbleck saknas under dörrar

Avsaknad av tröskelbleck medför att det finns risk för att vatten kan rinna in och orsaka fuktskador på tröskel och/eller i kringliggande vägg och bjälklag.

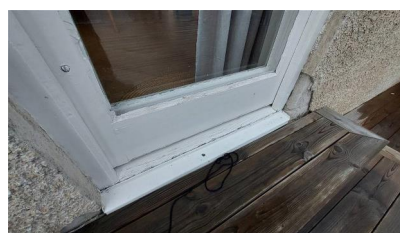
Altandörr är i begynnande behov av målning/underhåll.

Dörrar där målningsbehov finns riskerar att få fukt- och rötskador på grund av sämre vattenavvisande förmåga.

För att öka livslängden på dörr rekommenderas målning och underhåll.

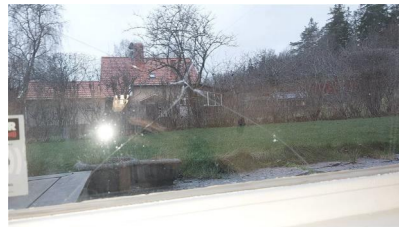
### Utvändigt / Fönster

Trasigt fönsterglas noteras i ett källarfönster.

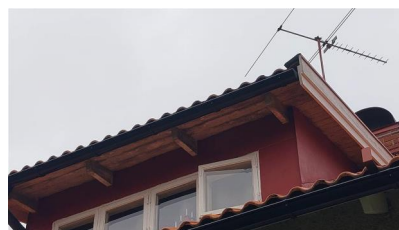
### Utvändigt / Tak

Takfot och takutsprång på takkupan är i behov av målning/underhåll.

Träkonstruktioner där målningsbehov finns riskerar att få fukt- och rötskador på grund av sämre vattenavvisande förmåga. För att öka livslängden rekommenderas målning och underhåll.

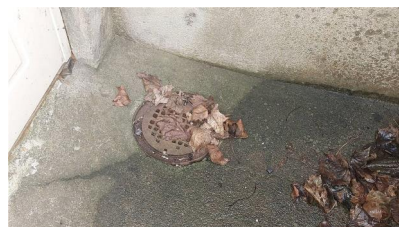
### Utvändigt / Trappa

Utvändig källartrappa har en brunn, det är viktigt med noggrant underhåll i form av rengöring/rensning för att förhindra stopp.

Risk finns vid översvämning att vatten tränger in i angränsande konstruktioner med fuktrelaterade skador som följd

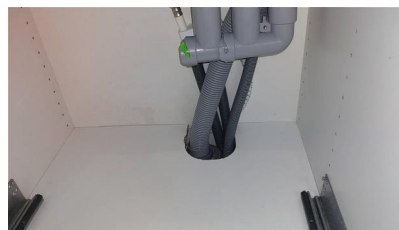
### Entréplan / Kök

Fuktskydd saknas i diskbänksskåp och under kyl/frys.

Utan fuktskydd är det svårt att upptäcka läckage från rörledningar. Vatten kan då tränga in i omkringliggande konstruktioner och orsaka fuktskador.

För att upptäcka eventuella läckage, installera ett fuktskydd. Man kan med fördel även montera en vattenvarnare för att lättare få en indikation på ett eventuellt läckage.

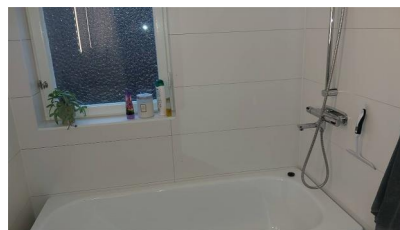
### Övre plan / Badrum/Toalett

Fönster är olämpligt placerat.

Fönstrets placering i våtutrymmet utgör en risk för fuktskador i fönster- och väggkonstruktionen.

För att minska risken för fuktskador på fönster och väggkonstruktion rekommenderas att man skyddar fönstret mot vattenbegjutning.

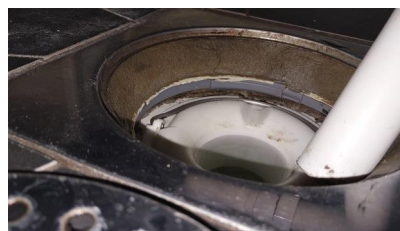
Tätskikt är felmonterat i golvbrunnen, klämringen ej nedtryckt ordentligt.

Detta kan leda till fuktskador i omkringliggande konstruktioner.

Vid fuktindikering som utfördes i utrymmet noterades inga avvikande fuktindikationer.

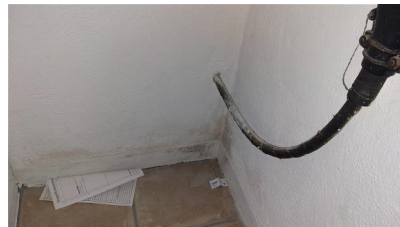
### Källarplan / Allmänt

Missfärgningar noteras på mindre del av källarvägg.

Missfärgningar invändigt på källarytterväggarna kan vara ett tecken på att källarens utvändiga fuktskydd inte längre fungerar tillfredsställande.

Då källaren till större del ej har påregling av organiskt material (endast bastun) bedöms risken för följdskador vara mindre.

För att åtgärda detta måste källarens utvändiga fuktskydd förbättras. Läs Anticimex faktablad om källare för tips och råd.

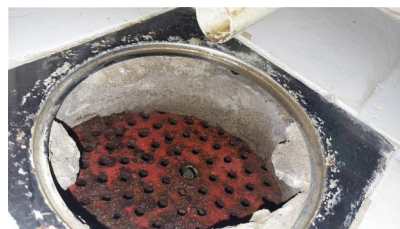
### Källarplan / Tvättstuga/Pannrum

Gjutjärnsbrunnen är rostangripen.

Risk finns för sönderrostning.

Vid framtida renovering skall golvbrunnen bytas.

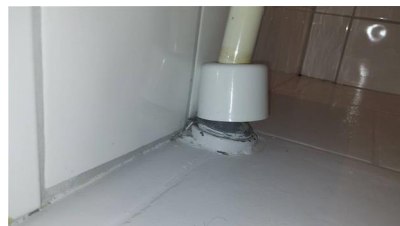
### Källarplan / Toalett

Rör genomföring finns för nära vägg/ golv.

Det finns risk att tätskiktet inte har kunnat anslutas på ett rätt sätt, vilket kan leda till fuktskador.

Vid framtida renovering skall då gällande branschregler följas. Se sakervatten.se för branschregler.

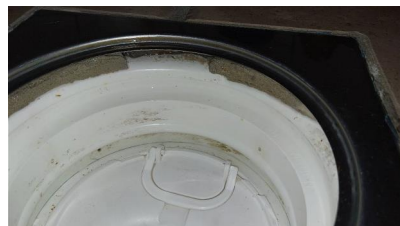
### Källarplan / Dusch/Bastu

Våtutrymmet har äldre yt-/tätskikt.  
- klämring och anslutet tätskikt saknas i golvbrunnen.

Eftersom funktionen, som innebär att ytskiktet/tätskiktet ska vara vattentätt, kan vara nedsatt finns en ökad risk att vatten tränger igenom ytskiktet/tätskiktet med vattenskador i omkringliggande konstruktioner som följd.

Vid fuktindikering som utfördes i utrymmet noterades inga avvikande fuktindikationer.

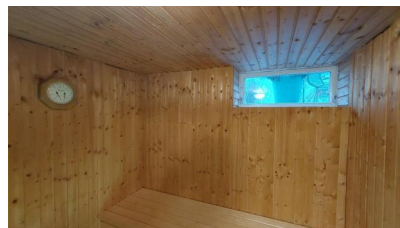
Källargrundmur i bastun med påreglade isolerade ytterväggar.

Befintlig påreglad vägg och eventuella väggsyllar riskerar att drabbas av fuktskador på grund av naturlig fuktpåverkan. Detta i sin tur kan leda till mikrobiella skador (angrepp av mikroorganismer) som kan resultera i att mikrobiell lukt sprids till boendemiljön. Om reglar/syllar är tryckimpregnerade kan även en kemisk lukt förekomma.

Kontroll av konstruktion ej utförd då bastuvägg normalt är utförd med en typ av ångspärr som ej bör brytas.
