# Besiktningsprotokoll

Anticimex Försäkringsbesiktning i samarbete med Fastighetsbyrån

| Fastighetsadress:<br>Malmgatan 2a | |

| Besiktningsdatum:<br>2025-11-27 | Protokollnummer:<br>69420375 |

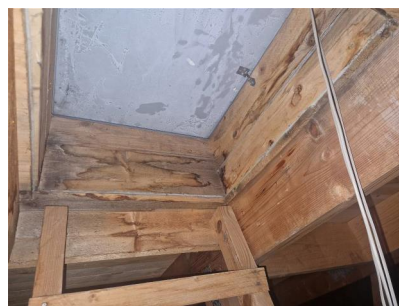
### Utvändigt / Vind

Vid kontroll av vinden uppmättes fuktvärden under kritisk fuktnivå för mikrobiell tillväxt och en normal lukt upplevdes. Fuktkvoten i underlagstak/takbjälkar uppmättes till 11 %.

- Fläckar förekommer vid taklucka. Inga förhöjda fuktvärden. Takläggningen är äldre.

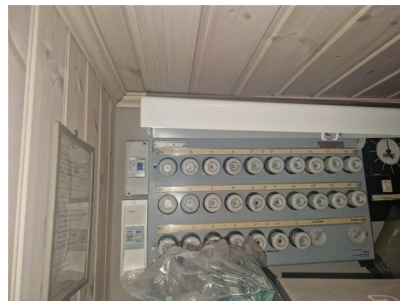
### Entréplan / Entréhall

El-centralen har jordfelsbrytare.

Jordfelsbrytare finns installerad vid elcentralen.
