från Sörmlands museum, Anton Blomgren

datum 2021-10-27

ang. **Protokoll från rådgivningsbesök, gamla Zig-Zagfabriken, Kv Byggen 16, Malmköping, Lilla malma socken, Flens kommun, Södermanlands län**

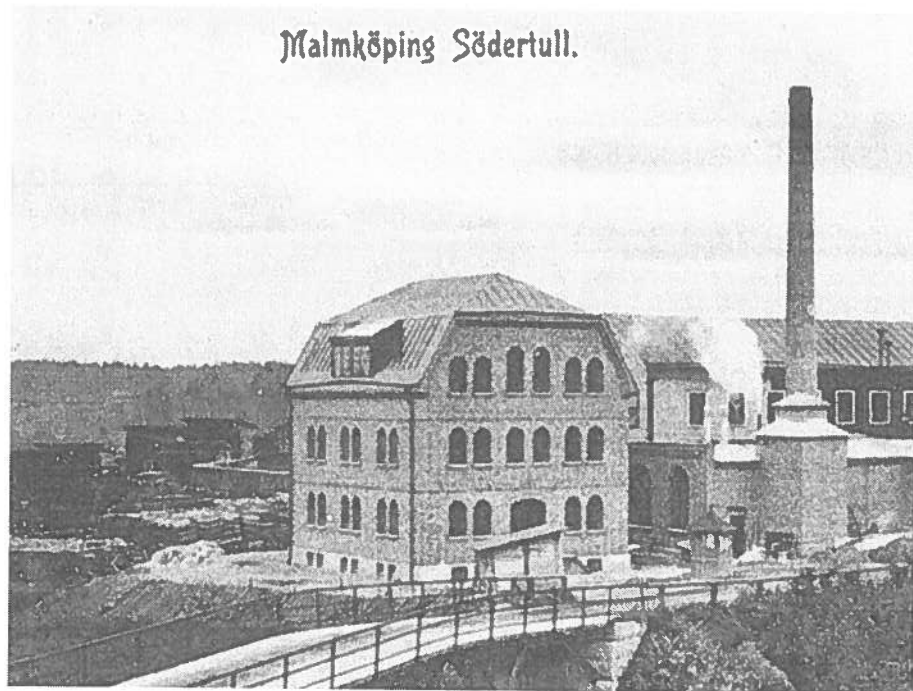
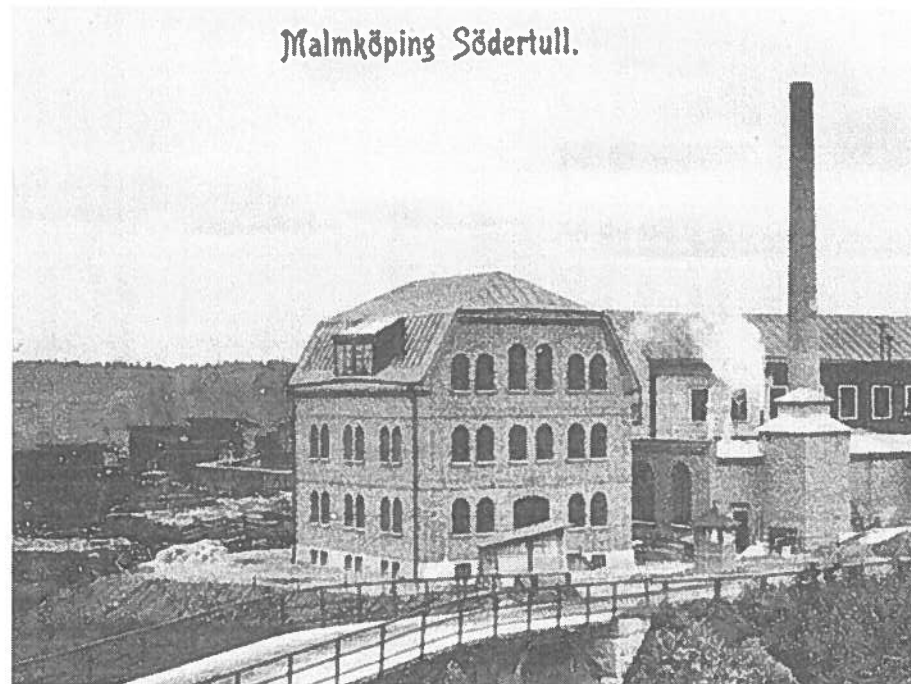
Det dröjde endast sex år innan kvarnen i Zig-Zagfabrikens ägo brandhärjades 1980 till följd av en dammexplosion. Branden började i tillverkningsdelen. Det ursprungliga brutna och valmade taket förstördes helt (Berggren, 2016). Omkring trettio brandmän arbetade med att släcka elden då taket rasade in och drog med sig en betongpelare som en intilliggande ofärdig byggnad vilade på. En brandman omkom och tre brandmän skadades vid olyckan (Flens kommun). Det förstörda taket ersattes efteråt med ett lägre sadeltak.

Bild 1. Gamla kvarnen "Södertull". Okänd fotograf. Bilden visar byggnadens ursprungliga utseende och takform, som fastighetsägaren avser återställa. Bilden är hämtad från Malmö stads hembygdsförening.

Bild 1. Gamla kvarnen "Södertull". Okänd fotograf. Bilden visar byggnadens ursprungliga utseende och takform, som fastighetsägaren avser återställa. Bilden är hämtad från Malmö-pingsortens hembygdsförening.

Fastighetsägaren har även uttryckt en förhoppning om att kunna riva det befintliga sadeltaket och rekonstruera det ursprungliga höga valmade taket. Detta skulle förvisso strida mot den gällande q-bestämmelsen i detaljplanen, men likväl bidra till att byggnaden återfår sitt ursprungliga utseende vilket vore mycket positivt ur kulturmiljösynpunkt. Detta gäller under förutsättning att det görs med material lika befintligt avseende storlek, kulör och ytstruktur, mönstermurning m.m. Med fördel används äldre fotografier som förlagor, för att i så hög grad som möjligt efterlikna det ursprungliga utseendet.

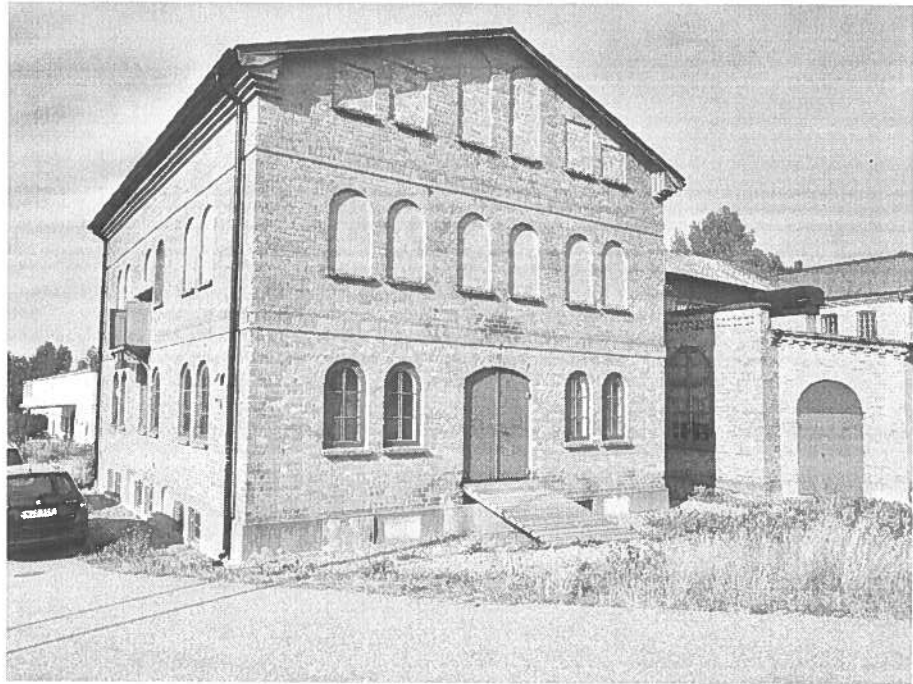
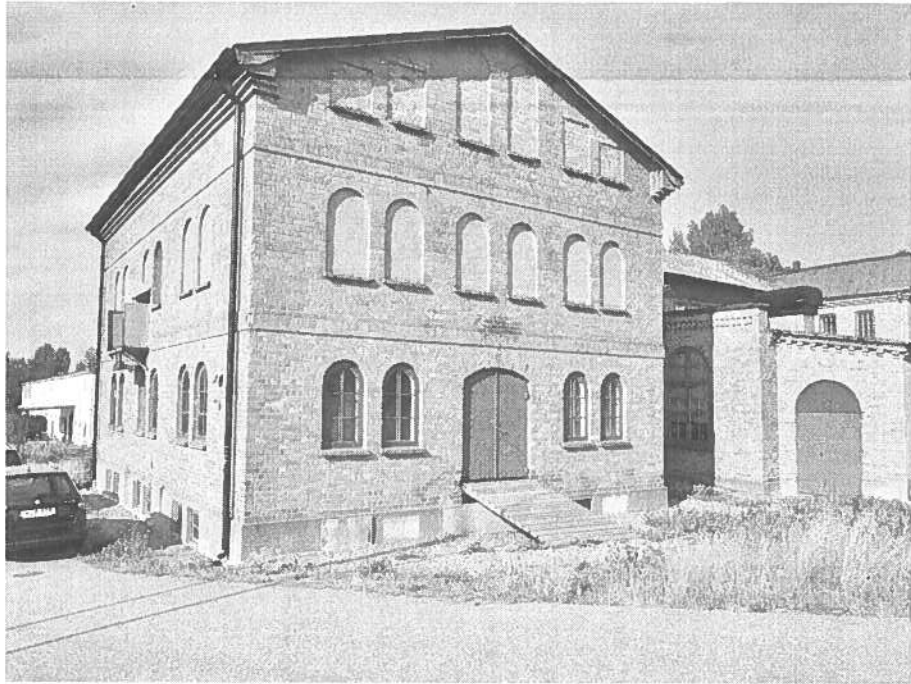
Byggnaden är två våningar hög och är murad med rött tegel. Fönstren, som till stora delar är ursprungliga och har rutor av munblåst glas, är rundbågiga och målade i engelskt rött kulör. Fönsteröppningarna på den andra och tredje våningen är igensatta med skivor (2 vån) eller igenmurade (3 vån). Dessa når ända upp till taket (sadeltak med trapetskorrugerad plåt) som därför ser lågt och oproportionerligt ut.

*Bild 3. Byggnadens sydöstra fasader som syns från Landsvägsgatan/Hyltingegatan vid infarten till Malmköping. SLM D2021-0538.*

Översta våningen har inga bevarade ytskikt eller annan inredning som är av kulturhistoriskt värde. För att byggnaden ska återfå sin ursprungliga exteriöra karaktär är det av stor vikt att de igenmurade fönsteröppningarna ersätts med spröjsade rundbågiga träfönster lika befintliga. Sörmlands museum bidrar gärna med kontaktuppgifter till kunniga fönstersnickare.

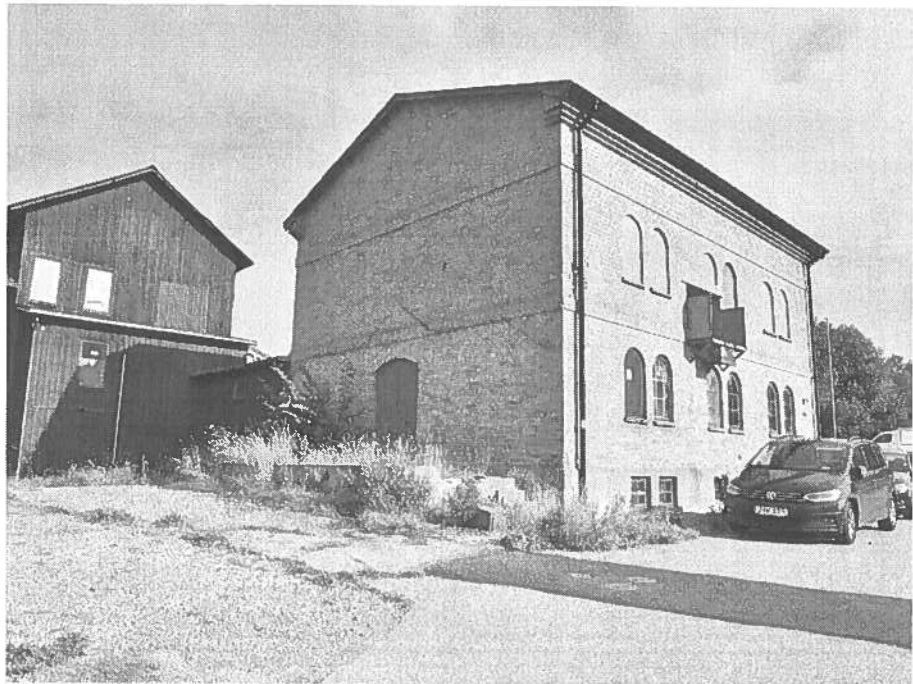
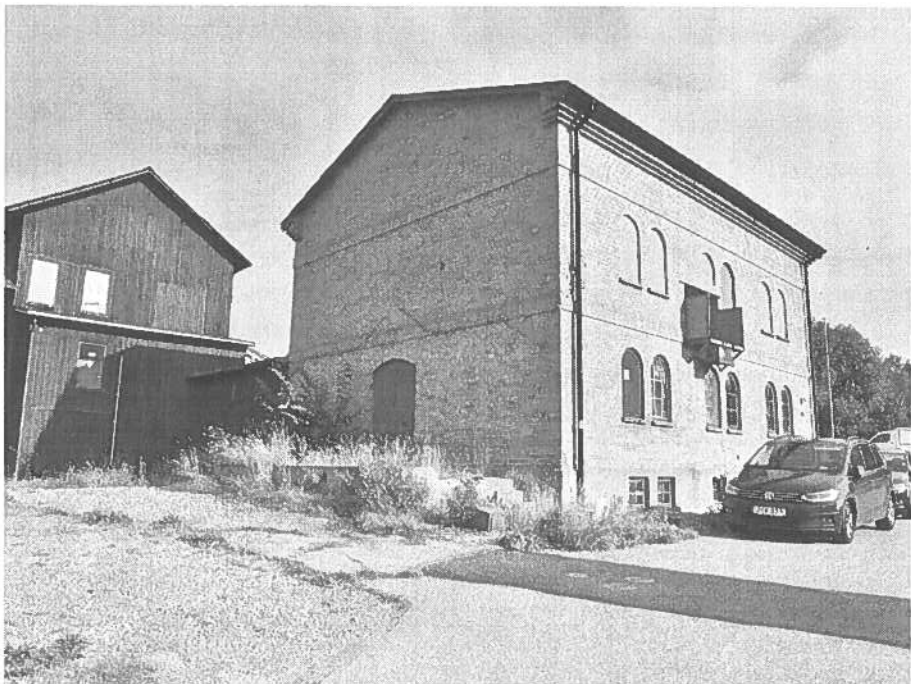
Fasaden mot väster saknar fönster. Ovanför dörren syns spår av ett nu rivet sadeltak.

*Bild 4. Byggnadens sydvästra fasader. SLM D2021-0539.*

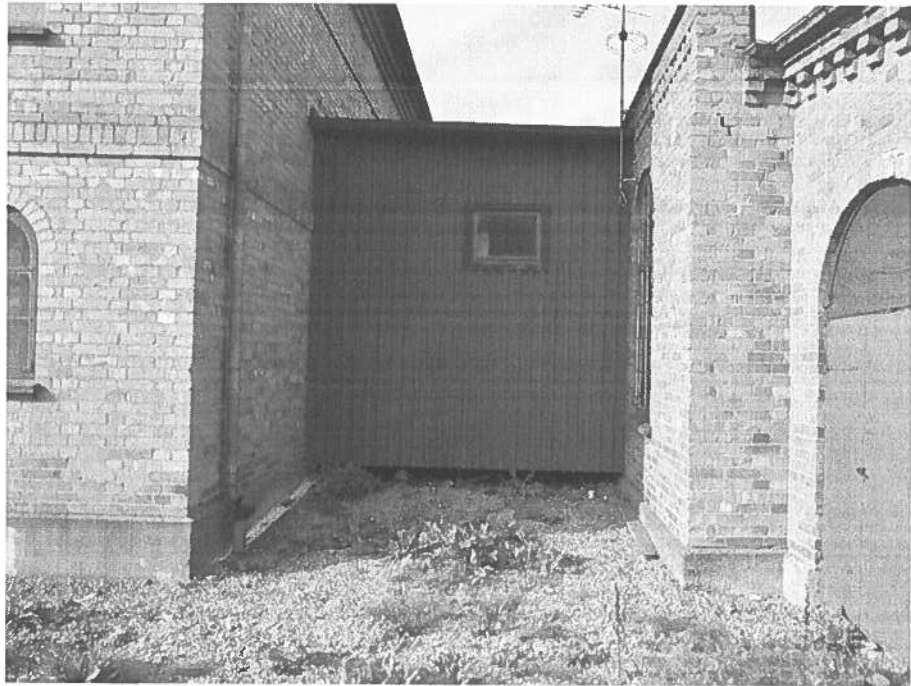
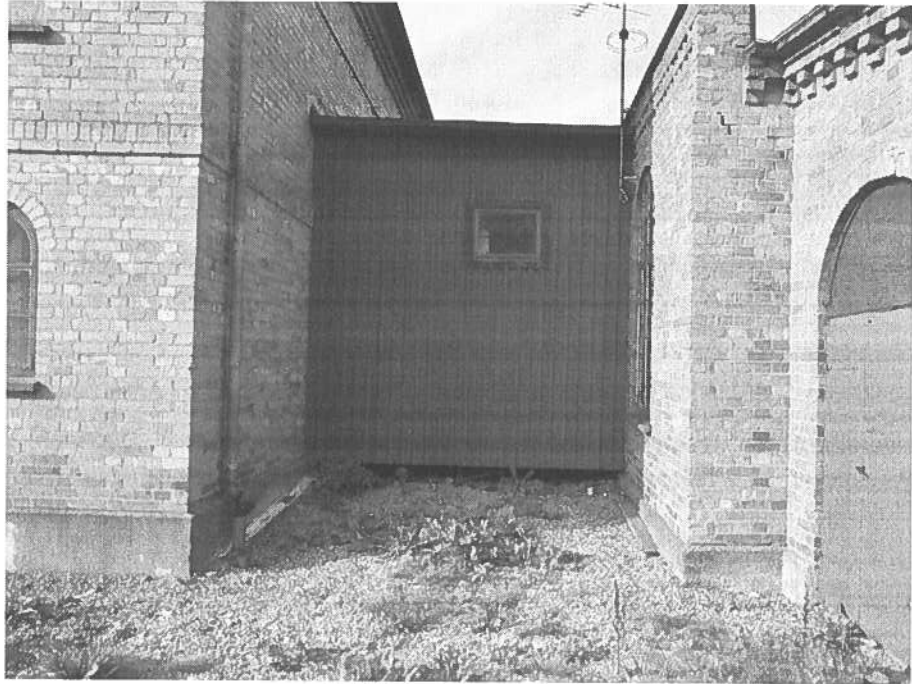
Byggnadens norra fasad angränsar direkt till en sentida utbyggnad av grannfastigheten Byggen 13, som enligt uppgift används som förråd. Tillbyggnaden har fasader av röd locklistpanel med endast två mindre ospröjsade fönster för ljusinsläpp på västra respektive östra fasaden. Under förrådet finns en cementgjuten gång (under mark).

Enligt uppgift från fastighetsägaren är källaren hårt fuktbelastad, vilket av det fuktiga klimatet att döma är tydligt när man vistas i rummet. Avsikten är att riva tillbyggnaden i byggnadens norra del och där anlägga en mer ordentlig dränering. Ur kulturmilösynpunkt bedöms detta som positivt, eftersom tillbyggnaden varken är anpassad till de äldre huvudbyggnaderna eller har några särskilda kulturhistoriska värden.

*Bild 5. Tillbyggnaden som avses rivas. SLM D2021-0540.*

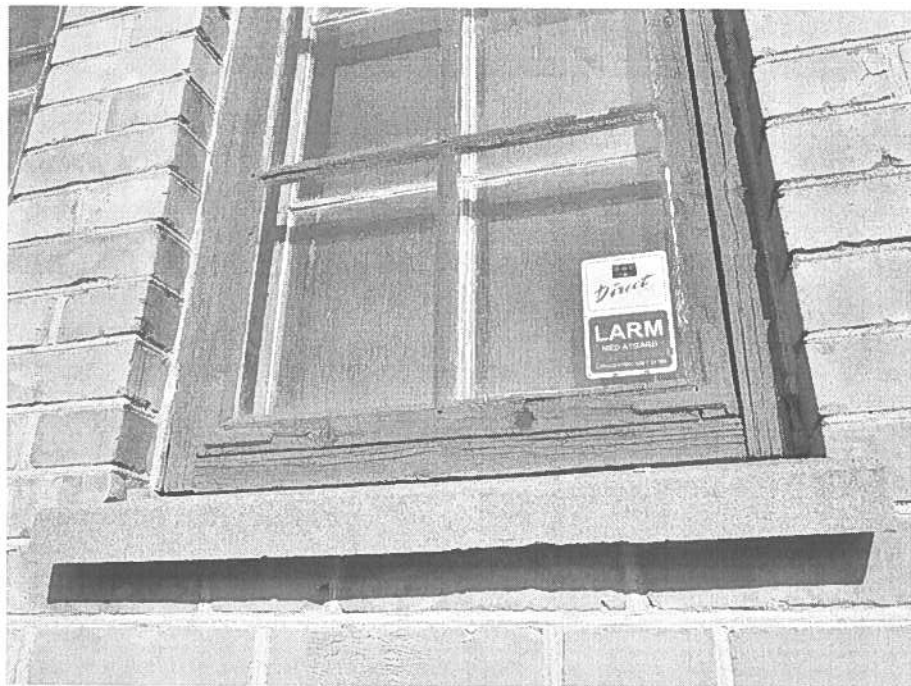
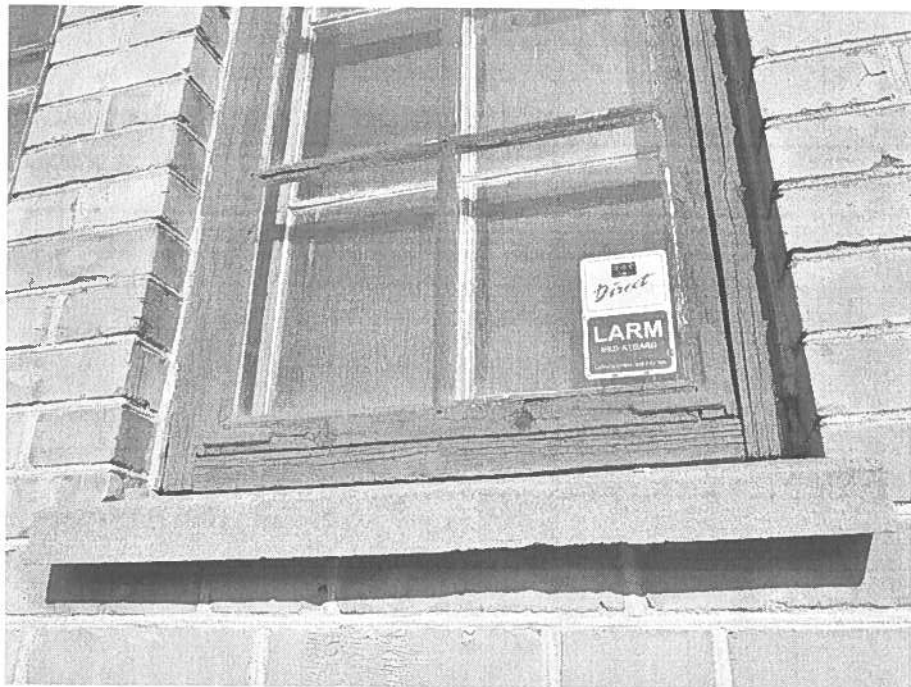
*Bild 6. Ursprungliga fönster på södra fasaden. SLM D2021-0541.*

Rummen på första våningen har inga allvarligare skador, men fönstren behöver renoveras. Både ytter- och innerbågarna är med ett fåtal undantag ursprungliga, och var så vitt det gick att se i ett gott och fullt renoverbart skick. Dessutom är de viktiga för rummens och byggnadens karaktär, både exteriört och interiört. Om det förutom traditionell fönsterrenovering krävs ytterligare energibesparande åtgärder bör detta diskuteras i samråd med antikvarie.

gärder rekommenderas att detta görs som tillägg till de befintliga fönstren, d.v.s. i form av extra energiglas eller liknande. I första hand - innan andra energibesparande åtgärder vidtas - bör fönstrens nuvarande tätning ses över och eventuellt bytas.

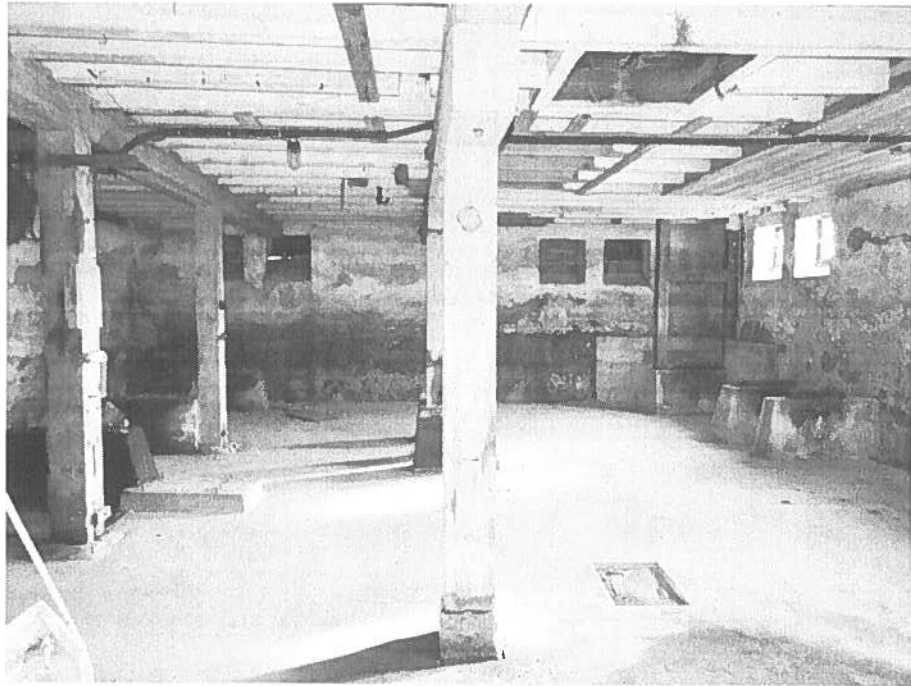
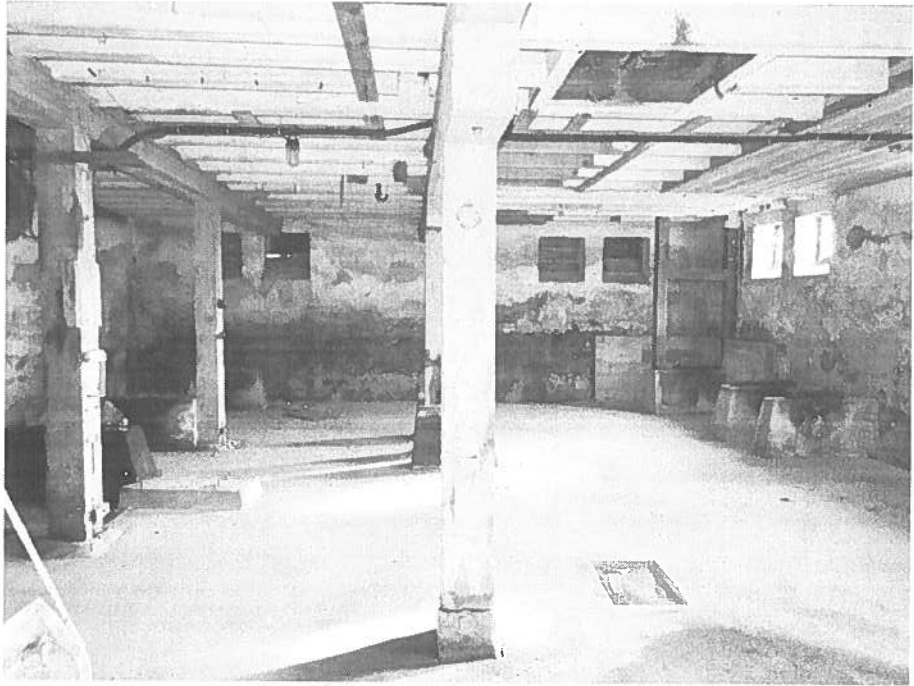
Byggnadens källare har betonggolv och putsade väggar utan avfärgning. Strax under taket finns ursprungliga källarfönster som ger lite ljusinsläpp. Taket utgörs av kraftiga synliga träbjälkar. Rummets karaktär präglas av kraftiga stolpar med profilerade konsoler som bär upp bjälklaget, samt av stora betongfundament vars funktion inte kunnat klarläggas.

*Bild 7. Källaren med de karaktärsskapande träpelarna. Vy mot öster. SLM D2021-0542.*

Fastighetsägarens planer för källaren är ännu inte bestämda, men troligtvis kommer den att användas som förråd, lager eller liknande. Vid besökstillfället påpekade undertecknad att den befintliga fasta inredningen (pelare, bjälkar, betongfundament m.m.) har särskilda kulturhistoriska värden eftersom den både har en ålderdomlig och industriell karaktär och framför allt bidrar till en ökad förståelse för rummets och byggnadens historia och tidigare användning. Detta var fastighetsägaren helt införstådd med. Vissa av betongfundamenten och även en del av pelarna är skrymmande och belägna på sådant vis att de lätt kan tänkas försvåra användningen av rummet. Därför kan det tänkas vara acceptabelt att ta bort mindre delar av denna inredning, så länge merparten av den bevaras och framhävs som en integrerad del i rummet. Detta bör göras i samråd med antikvarie.

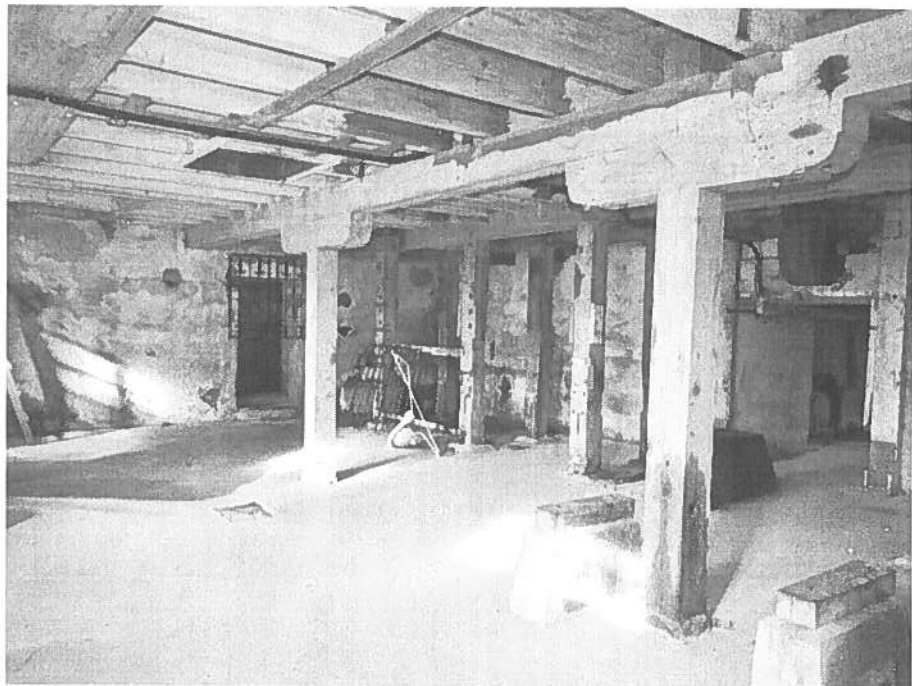
*Bild 8. Källaren med de karaktärsskapande träpelarna. Vy mot nordväst. SLM D2021-0543.*

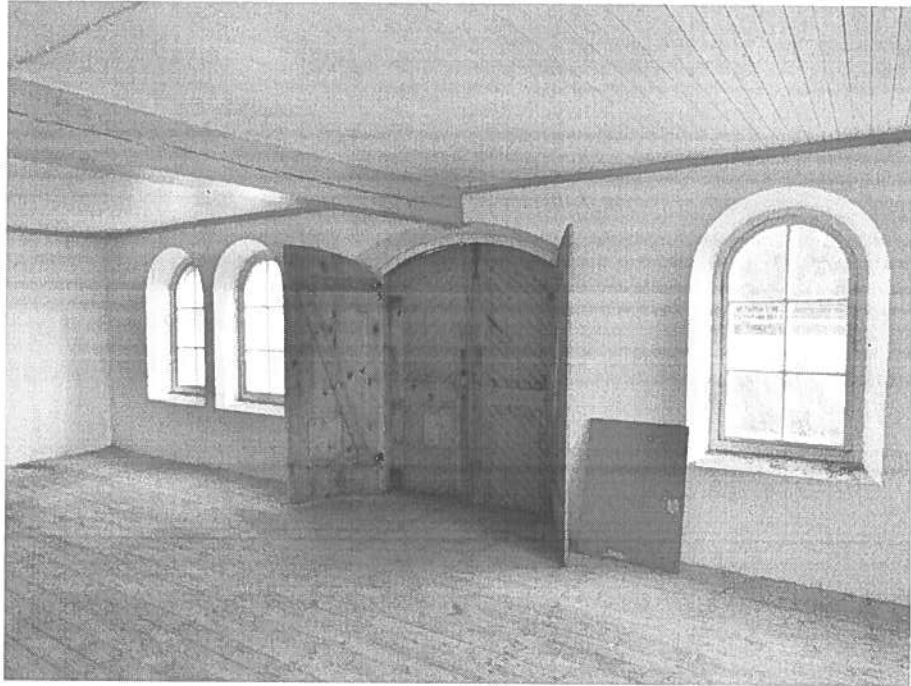
Första våningen har två rum. Rummet i öster närmast ingången har ett äldre obehandlat brädgolv. Väggarna är slätputsade och vitmålade. De flesta av fönstren är ursprungliga. Det andra rummet är ungefär lika stort men har golv som täcks av en hård matta eller målade hårda träfiberskivor. Väggarna och taket är klädda med smal liggande panel i ljus kulör. En pelare av samma slag som i källaren finns kvar i rummet.

*Bild 9. Första våningen, vy mot öster. SLM D2021-0544.*

De äldre trägolven på första våningen bidrar med patina och karaktär av äldre verkstadsmiljö. Detta utgör ett kulturmiljövärde, varför det rekommenderas att golven bevaras i befintligt skick.

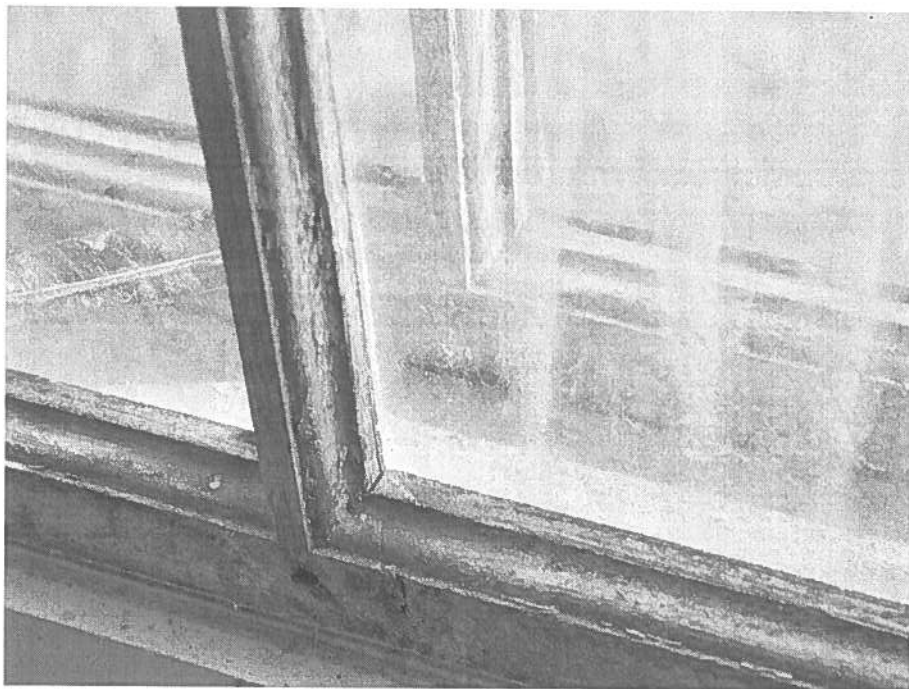
*Bild 10. Välbevarade fönster med bågar och träspröjs av god virkeskvalitet. SLM D2021-0545.*

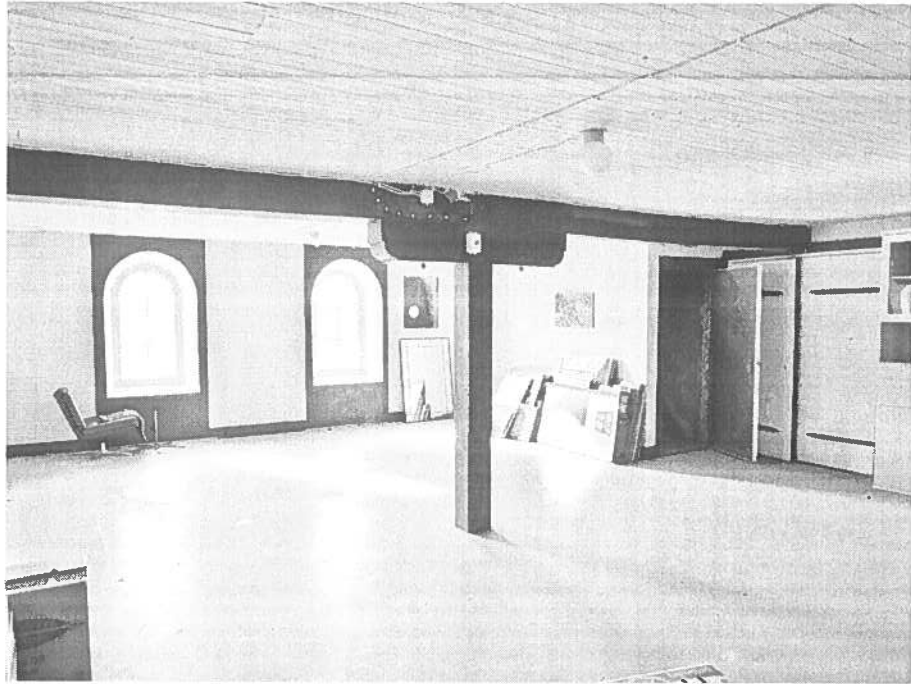
Bild 11. Första våningens "andra rum" i byggnadens västra del, vy mot söder. SLM D2021-0546.

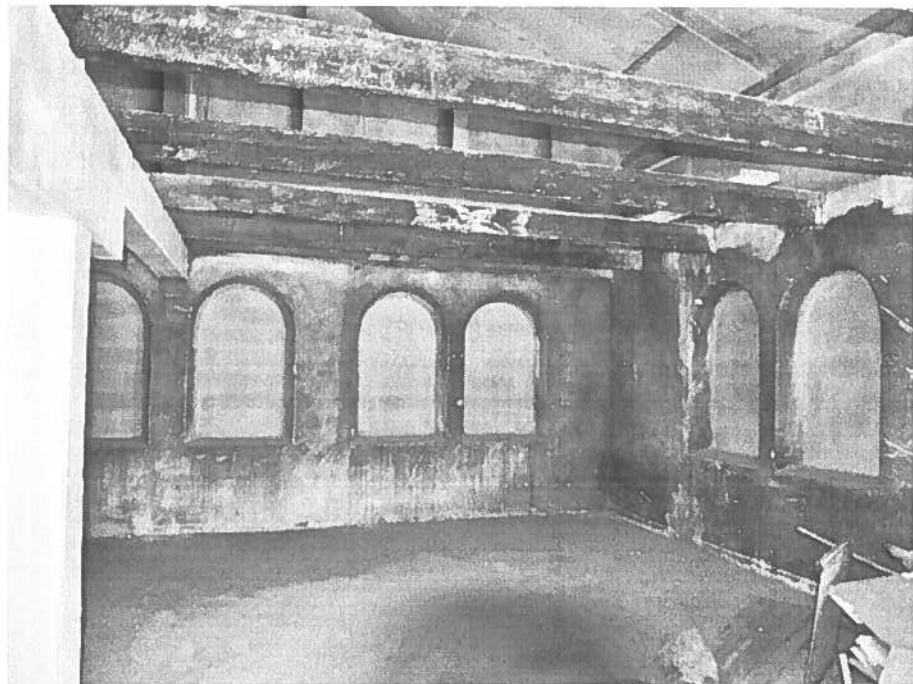
Andra våningen är helt oinredd. Väggarna är putsade och omålade men är svarta av sot från branden 1980. Bjälkarna som tidigare utgjorde golvbjälklaget under tredje våningen är synliga, även dessa är brandskadade. Fönsternischerna finns bevarade men har murats igen med lättbetongblock. Bakom gipsväggar i rummets västra del står två fernissade trädörrar med råglas.

Bild 12. Andra våningen. Den tidigare tredje våningens fönsteröppningar, som nu är igenmurade, skymtar mellan bjälklaget. SLM D2021-0537.
