# Besiktningsprotokoll

Anticimex Försäkringsbesiktning i samarbete med Fastighetsbyrån

| Fastighetsadress:<br>Snickartorpsvägen 13 | |

| Besiktningsdatum:<br>2025-11-24 | Protokollnummer:<br>69411904 |

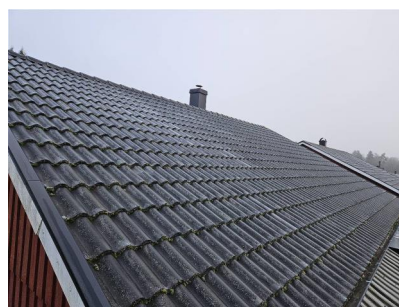
Moss påväxt finns på takpannor.

Mossa som växer på taket kan leda till att taktäckningen har ett minskat motstånd mot vatteninträngning. Detta i sin tur kan leda till fuktskador på träläkt och takkonstruktionen vilket kan resultera i mikrobiella skador (angrepp av mikroorganismer).

taket besiktad från markstege

För att öka livslängden på taket rekommenderas att mossan tas bort från takpannorna.

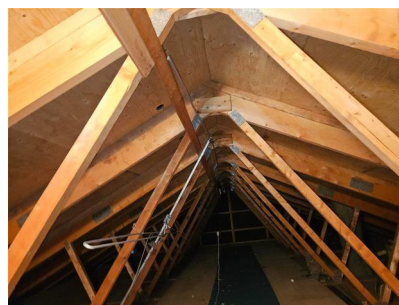
Underlagstaket har fuktfläckar.

Fuktfläckar kan bero på olika saker, och kan vara ett tecken på en tidigare eller ett pågående läckage. Vid besiktningstillfället var detta torrt.

Vid kontroll av vinden uppmättes fuktvärden under kritisk fuktnivå för mikrobiell tillväxt och en normal lukt upplevdes.

Fuktkvoten i underlagstak/takbjälkar uppmättes till 13%.

Hela viden besiktad från landgång

Rekomenderar att titta till vid regn eller när snön smälter.

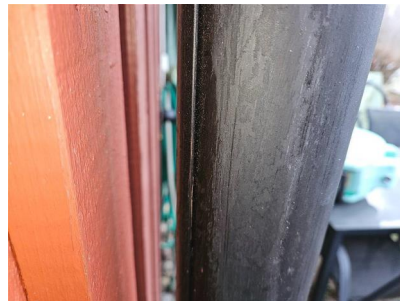
Fals på stuprör vänd mot fasad, frostsprängning förekommer på fals.

När stuprören är monterade med falsen vänd mot fasad ökar risken för fuktskador på fasad och sockel vid ett eventuellt läckage.

För att undvika skador på fasad/sockel kan man med fördel vända stuprörens fals ut från fasad.”

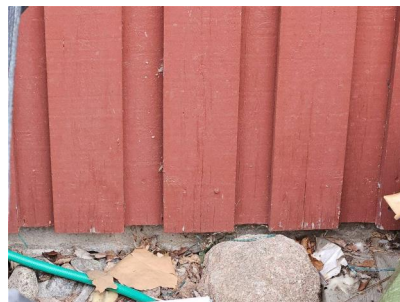
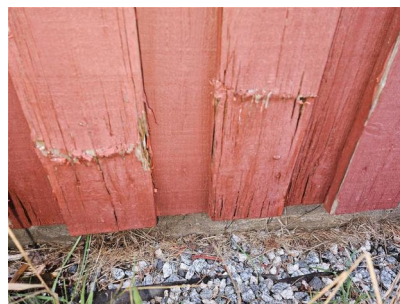
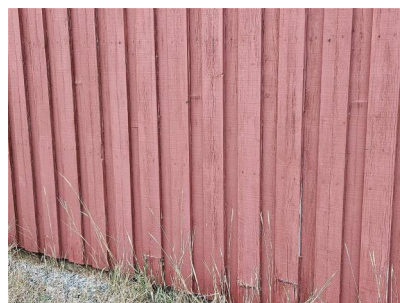
Enstaka panelbrädor har mindre rötskador.  
Fasadpanelen är i behov av målning/underhåll.

Fasadbeklädnad och träkonstruktioner där målningsbehov finns riskerar att få fukt- och rötskador på grund av sämre vattenavvisande förmåga. För att öka livslängden på fasadbeklädnaden rekommenderas målning och underhåll. I samband med ommålning rekommenderas att de rötskadade panelbrädorna byts ut.

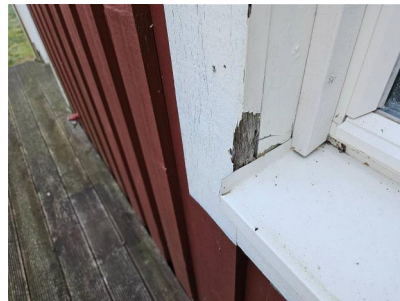
Fönster är i behov av målning/underhåll.

Fönsterbågar och fönsterkarmar där målningsbehov finns riskerar att få fukt- och rötskador på grund av sämre vattenavvisande förmåga.

För att öka livslängden på fönster rekommenderas målning och underhåll.

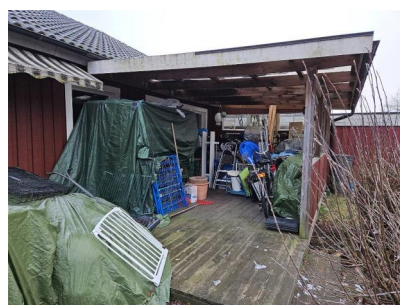
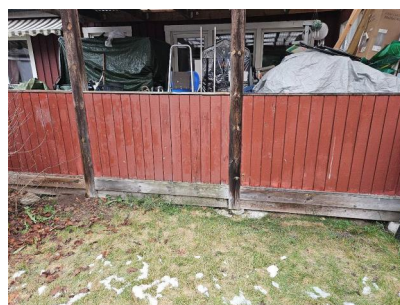
Fasadpanelen är i behov av målning/underhåll.

Fasadbeklädnad och träkonstruktioner där målningsbehov finns riskerar att få fukt- och rötskador på grund av sämre vattenavvisande förmåga. För att öka livslängden på fasadbeklädnaden rekommenderas målning och underhåll.

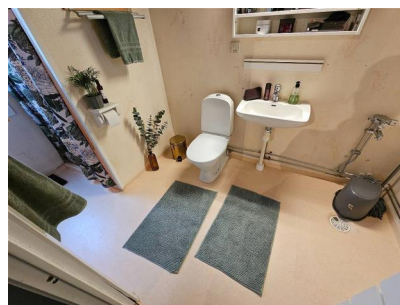
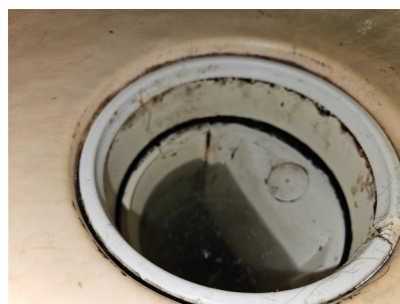
- Våtutrymmet har äldre yt-/tätskikt.
- Förhöjningsring finns i golvbrunnen samt golvbrunn före 1991.
- Rör genomföring finns i vägg.

Eftersom tätskiktets vattentäta funktion kan vara nedsatt finns en ökad risk att vatten tränger igenom och orsakar skador i de bakomliggande konstruktionerna. Även golvbrunnen innebär en risk, eftersom förhöjningsringen ofta kan ha otätheter som gör att vatten läcker ut i golvet runt omkring. Dessutom kan rör genomföringar i väggen släppa igenom vatten om de inte är täta, vilket ytterligare ökar risken för fuktskador.

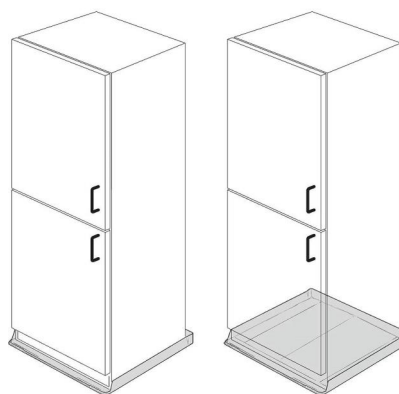
- Fuktskydd saknas i diskbänksskåp.
- Fuktskydd saknas under vitvaror.

Utan fuktskydd är det svårt att upptäcka om ett läckage uppstår, särskilt från rörledningar. Om vatten tränger ut kan det snabbt sprida sig in i omkringliggande konstruktioner och orsaka fuktskador innan man märker något. För att minska risken och kunna upptäcka läckage i tid rekommenderas att fuktskydd installeras.

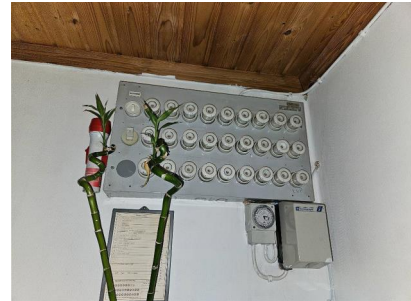
Elanläggningen i huset är äldre.

Äldre elanläggningar och elkablar är en säkerhetsrisk som kan orsaka både personskador och brand. Ingen jordfelsbrytare finns

Kontakta en elektriker för kontroll och åtgärd.

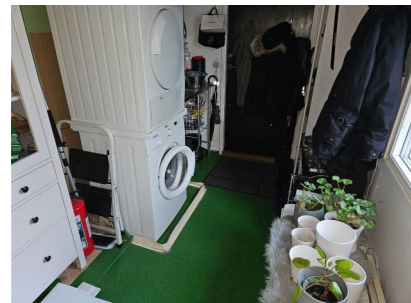
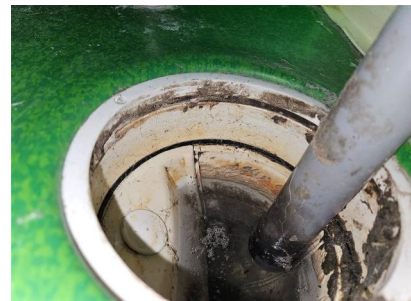
- Våutrymmet har äldre yt-/tätskikt.
- Förhöjningsring finns i golvbrunnen.
- bubbla i golvmatta finns.

Eftersom funktionen, som innebär att ytskiktet/tätskiktet ska vara vattentätt, kan vara nedsatt finns en ökad risk att vatten tränger igenom ytskiktet/tätskiktet med vattenskador i omkringliggande konstruktioner som följd.

Förhöjningsringen i golvbrunnen är en riskkonstruktion eftersom det ofta förekommer otätheter mellan förhöjningsringen och brunnen. Detta kan i sin tur leda till fuktskador i omkringliggande konstruktioner.

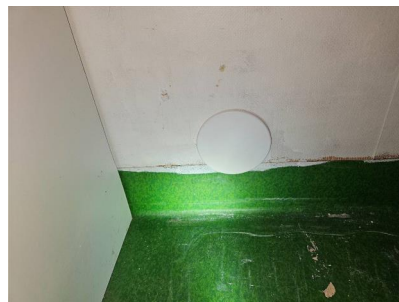
Vid kontroll av väggsyllar uppmättes fuktvärden under kritisk nivå för mikrobiell tillväxt och normal lukt upplevdes.

Fuktkvoten uppmättes till 8% väggregeln samt 9% i golvregeln.

Kontrollhållet gjordes i yttervägg, höger om dörren.

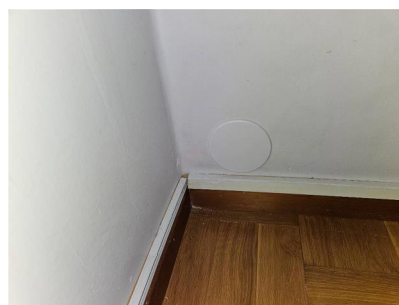
Vid kontroll av väggsyllar uppmättes fuktvärden under kritisk nivå för mikrobiell tillväxt och normal lukt upplevdes.

Fuktkvoten uppmättes till 8% väggregeln samt 9% i golvregeln.

Kontrollhållet gjordes i yttervägg, till vänster.

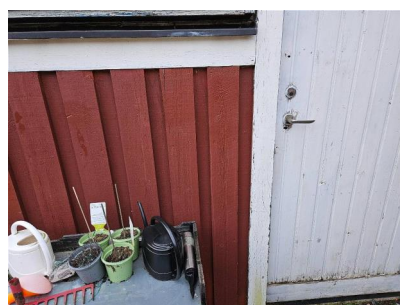
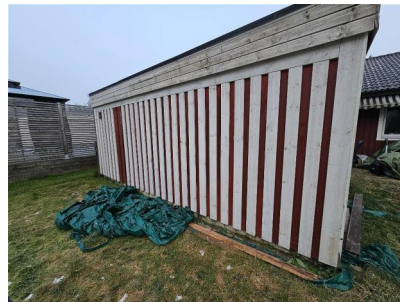
Enstaka panelbrädor har mindre rötskador.  
Fasadpanelen är i behov av målning/underhåll.

Fasadbeklädnad och träkonstruktioner där målningsbehov finns riskerar att få fukt- och rötskador på grund av sämre vattenavvisande förmåga. För att öka livslängden på fasadbeklädnaden rekommenderas målning och underhåll. I samband med ommålning rekommenderas att de rötskadade panelbrädorna byts ut.

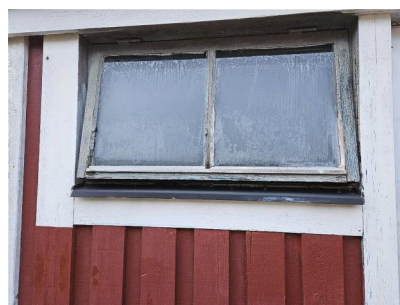
Fönster är i behov av målning/underhåll.

Fönsterbågar och fönsterkarmar där målningsbehov finns riskerar att få fukt- och rötskador på grund av sämre vattenavvisande förmåga.

För att öka livslängden på fönster rekommenderas målning och underhåll.

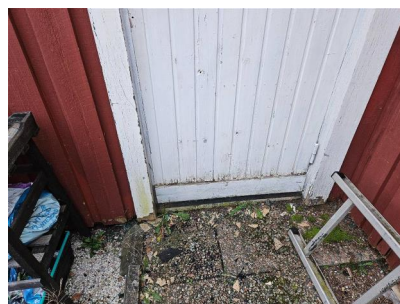
Dörr är i behov av målning/underhåll.

Dörrar där målningsbehov finns riskerar att få fukt- och rötskador på grund av sämre vattenavvisande förmåga.

För att öka livslängden på dörr rekommenderas målning och underhåll.

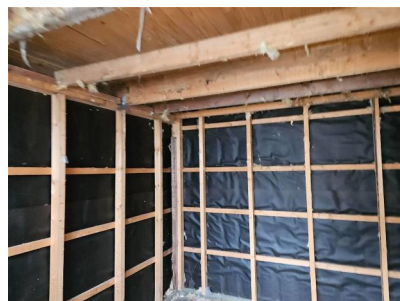
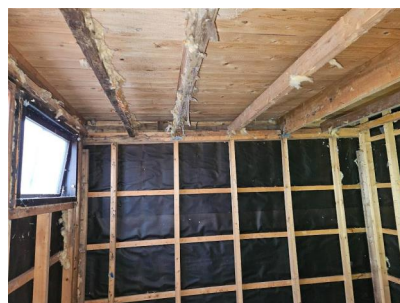
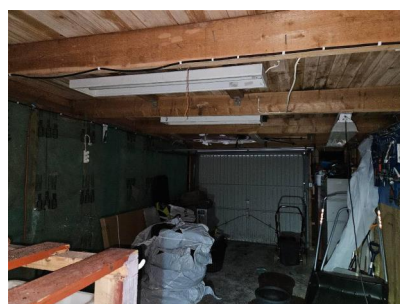
Garaget haft takläcka som är åtgärdat men invändigt ej återställt. 2 takbjälkar är i behov av byte av det som setts vid besiktningen. En mikrobiell lukt finns i utrymmet då detta ej är uppvärmt. Rekomenderar att ta ut en byggentreprenör för att få åtgärdsförslag.
