**Fastighetsuppgifter**

Oppala 5:21

Västerrönningen 16

## Bilaga 1 för kontroll av valda konstruktioner

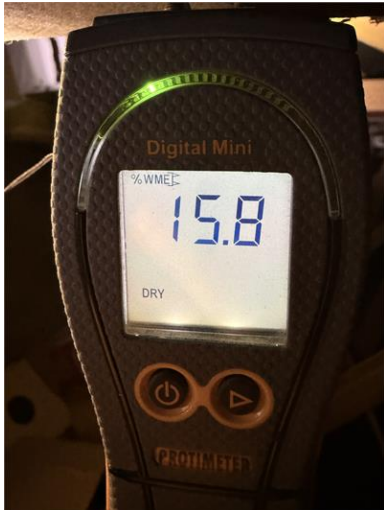
| Besiktningsresultat | | | | | |
|---|---|---|---|---|---|
| | | X | | | Vid allmän kontroll av vindskonstruktionen uppmättes fuktvärden under gränsvärdet för mikrobiell påväxt/tillväxt, se bilder och beskrivningar. (uppmätt 15,8%, gränsvärde 17%). |

Allmän konstruktionskontroll av vinden:  
Fuktkvoten uppmättes i trä i yttertakets innersida till 15,8% FK. Dessa värden kommer sannolikt att ändras med årstiden. Det kritiska gränsvärdet för mikrobiell tillväxt brukar anges till ca 17% fuktkvot (FK).

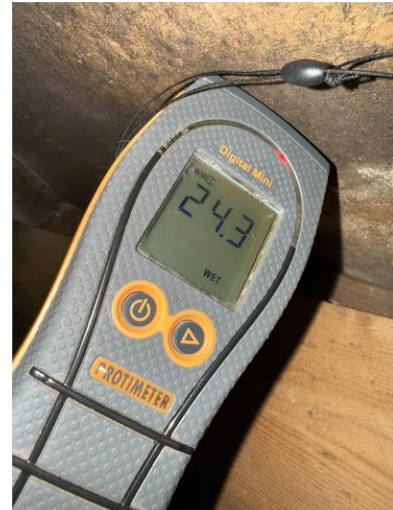
| Besiktningsresultat | | | | | |
|---|---|---|---|---|---|
| | | | X | | Missfärgning förekommer på gavelvägg, vid fuktmätning uppmättes förhöjda fuktvärden. En vidare teknisk undersökning rekommenderas för att fastställa orsak, omfattning samt åtgärd. Se även bild. |

Förhöjd fuktmätning på missfärgning på gavel inne pånockvinden.  
Det kritiska gränsvärdet för mikrobiell tillväxt brukar anges till ca 17% fuktkvot (FK).

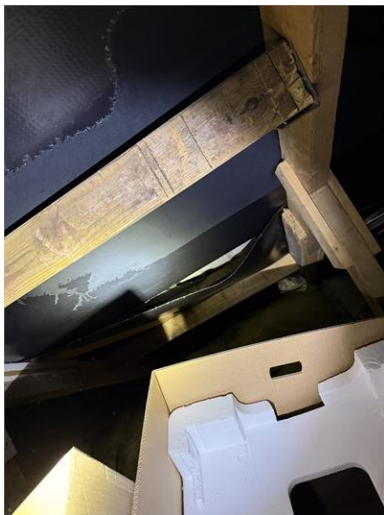
| Besiktningsresultat | | | | | |
|---|---|---|---|---|---|
| | | X | | | Takduk har släppt i infästning i ett fack på vinden vilket bör justeras. |

Takduk släppt från infästning pånockvind.

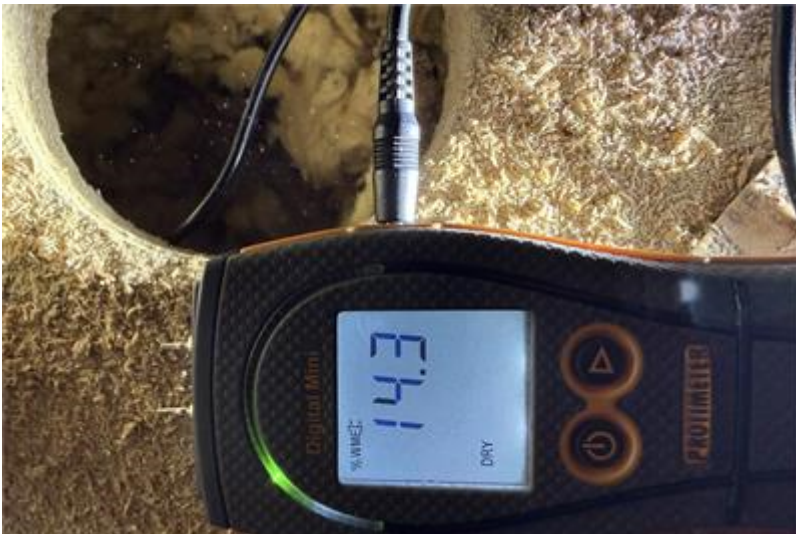
Det förekommer uppreglade golv på betongplatta, vilket betecknas som en riskkonstruktion med avseende på fukt- och mikrobiella skador. Se även info på protokollets näst sista sida Pos. 9. Se även bilaga för konstruktionskontroll.

| Byggnadsdel | Uppreglad golvkonstruktion, förråd under trappa |
| Konstruktionsdel | Bottenregel |
| Konstruktionsuppbyggnad | Betongplatta, träreglar, isolering, spånskiva och plastmatta |

I provhål i det uppreglade golvet träregel uppmättes fuktkvot till 14,3% FK. Dessa värden kommer sannolikt att ändras med årstiden. Det kritiska gränsvärdet för mikrobiell tillväxt brukar anges till ca 17% fuktkvot (FK). Notera att stickprovsmässig undersökning är utförd . Se även kommentar/riskanalys.
