# Besiktningsprotokoll

Anticimex Försäkringsbesiktning i samarbete med Fastighetsbyrån

| Fastighetsadress:<br>Olof Von Dalinsgatan 17 | |

| Besiktningsdatum:<br>2025-12-03 | Protokollnummer:<br>69430721 |

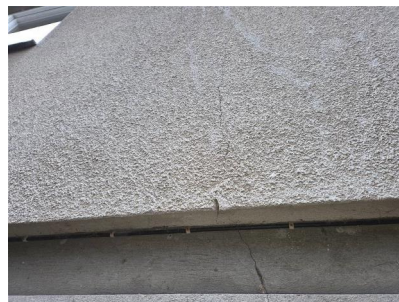
Sprickor finns i norrsidans putsfasad mot grannfastigheterna.

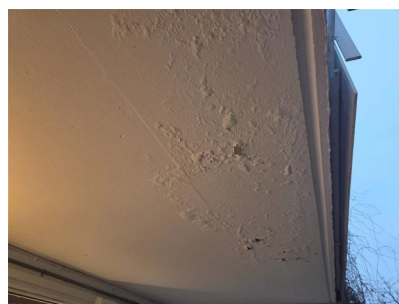
Färgsläpp med förhöjda fuktindikationer noterades i underkant av den nedersta balkongen.  
Konstruktionen är väderutsatt.

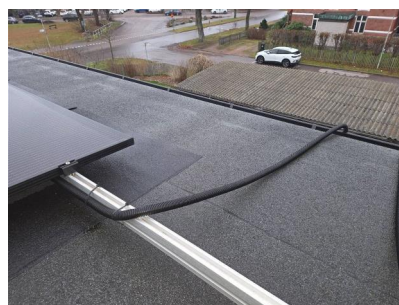
Kabeln till solcellerna är inte fast förankrad och ligger emot pappen.  
Risk finns att papptaket eller kabeln skavs sönder.

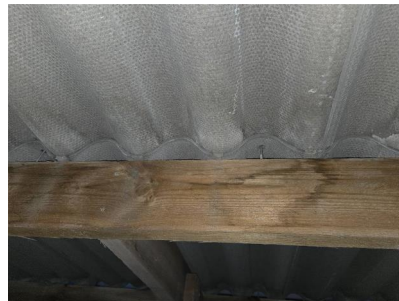
Yttertaket består av ett låglutande tak med eternitpannor på reglar. Inget underlagstak finns.

Missfärgningar finns på reglarna.

Missfärgningarna tyder på att vatten trängt igenom yttertaket. Kontakta fackman för kontroll/åtgärder.

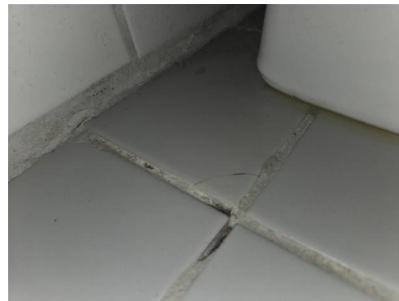
En klinkerplatta bakom wc-stolen är sprucken.

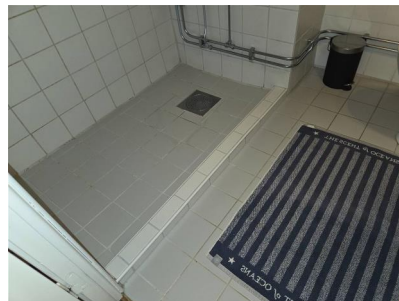
Golvet utanför duschplatsen har ingen förbindelse med golvbrunnen.

Bristen medför en ökad risk för att fuktrelaterade skador kan uppstå i omkringliggande konstruktioner.

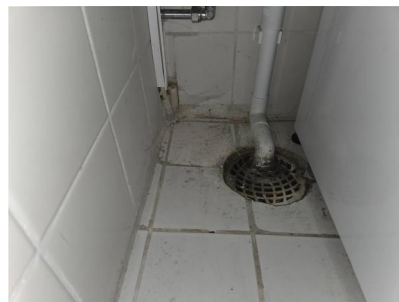
Golvbrunnen är placerad för nära vägg.

Klinkerram finns inte runt golvbrunnen.

Eventuellt tätskikt i golvbrunnen går inte att se på grund av sättbruk.

Rör genomföringar finns i golv-/väggvinkel.

Det finns risk att det eventuella tätskiktet inte har kunnat anslutas på ett rätt sätt.

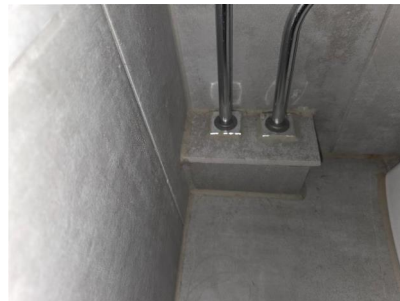
Rör genomföringar finns i golvet via en klack.

När rör genomföringar finns i golv är det en avvikelse från då gällande branschregler.

Det finns ingen synlig stös på handfatets avloppsrör.
