# Besiktningsprotokoll

Anticimex Försäkringsbesiktning i samarbete med Fastighetsbyrån

| Fastighetsadress:<br>Karlsviksgränd 3 | |

| Besiktningsdatum:<br>2025-12-03 | Protokollnummer:<br>69427210 |

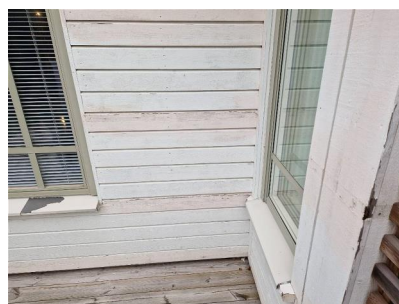
Enstaka panelbrädor har mindre rötskador.  
Fasadpanelen är i behov av målning/underhåll.  
Midjeplåt ligger nära ändträ.

Fasadbeklädnad och träkonstruktioner där målningsbehov finns riskerar att få fukt- och rötskador på grund av sämre vattenavvisande förmåga. För att öka livslängden på fasadbeklädnaden rekommenderas målning och underhåll. I samband med ommålning rekommenderas att de rötskadade panelbrädorna byts ut.

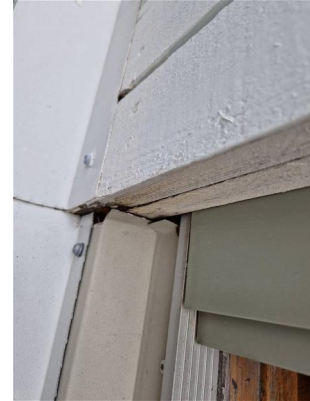
Tröskelbleck är otäta vid infästningar.

Eftersom tröskelblecken är otäta finns risk att vatten rinner in i väggen vilket i sin tur kan leda till fuktskador i väggkonstruktionen.

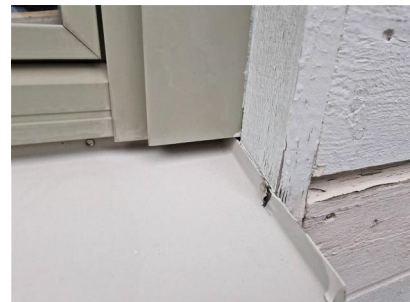
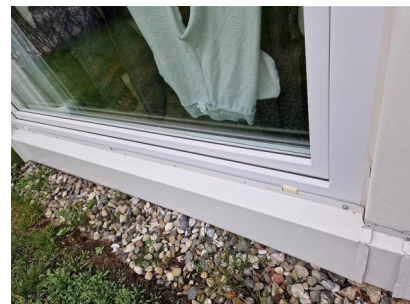
Fönsterbleck är otäta vid infästningar.

Eftersom fönsterblecken är otäta finns risk att vatten rinner in i väggen vilket i sin tur kan leda till fuktskador i väggkonstruktionen.

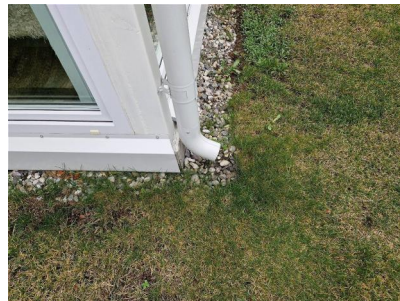
Stuprör avslutas nära husliv.

Stuprör som avslutas intill husliv (ovan mark) kan medföra en ökad fuktbelastning på grundmur/sockel med fuktrelaterade skador som följd.

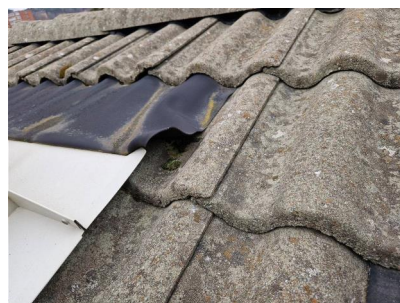
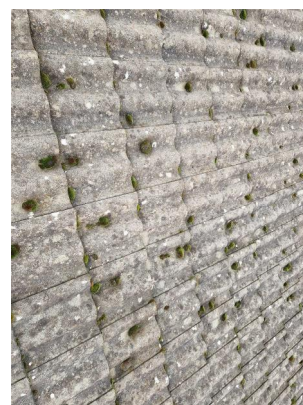
Mosspåväxt finns på takpannor.

Mossa som växer på taket kan leda till att taktäckningen har ett minskat motstånd mot vatteninträngning. Detta i sin tur kan leda till fuktskador på träläkt och takkonstruktionen vilket kan resultera i mikrobiella skador (angrepp av mikroorganismer).

Gummitätning ovan taklucka har börjat släppa.  
Nockpanna överlappar ej vindskiveplåt.  
Trasig panna noteras.

För att öka livslängden på taket rekommenderas att mossan tas bort från takpannorna och tätning runt genomföringar och pannor ses över.

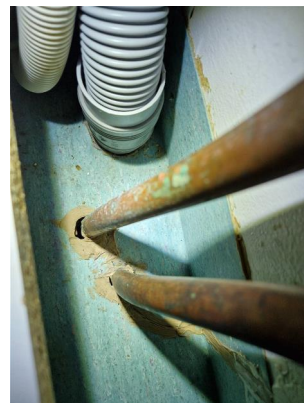
Fuktskydd finns under diskbänksskåp men är ej tätt kring rör.

Utan fuktskydd är det svårt att upptäcka läckage från rörledningar. Vatten kan då tränga in i omkringliggande konstruktioner och orsaka fuktskador.

För att upptäcka eventuella läckage, installera ett fuktskydd.
