# Besiktningsprotokoll

Anticimex Försäkringsbesiktning i samarbete med Fastighetsbyrån

| Fastighetsadress:<br>Råstocksvägen 14 | |

| Besiktningsdatum:<br>2025-12-02 | Protokollnummer:<br>69383736 |

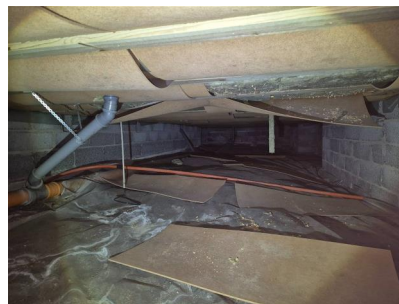
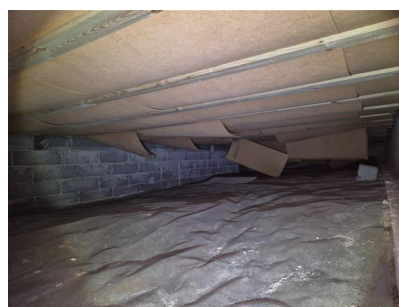
Krypgrund är en riskkonstruktion och blinbottensskivor har släppt.

Uteluftsventilerade krypgrunder med bjälklag av organiskt material har ofta fuktskador på grund av naturlig fuktpåverkan. Detta kan resultera i mikrobiella skador (angrepp av mikroorganismer) och, i värsta fall, rötskador. Mikrobiell lukt kan då spridas till boendemiljön.

Vid kontroll av konstruktionen i grunden uppmättes fuktvärden under kritisk fuktnivå för mikrobiell tillväxt och normal lukt upplevdes.

Fuktkvoten uppmättes till 14 % i blindbottenbrädor och syllar.

Husets grundläggning består av en kryppgrund och dessa ses som riskkonstruktioner ur fuktsynpunkt. Vid besiktningen uppmättes inga förhöjda fuktvärden men flertalet blindbottenskivor har släppt vilket jag rekommenderar att man åtgärdar. Som köpare bör man inspektera sin kryppgrund med jämna mellanrum eller genomföra åtgärder som säkerställer ett torrt klimat i grunden vilket förhindrar att fuktrelaterade skador, uppstår, läs mer om detta i bifogat faktablad.

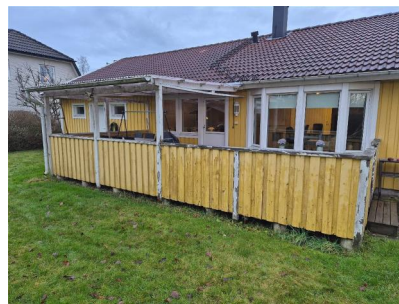
Altanen är i behov av underhåll/renovering och vittrade plintar förekommer.

Altanräcke och träkonstruktioner där målningsbehov finns riskerar att få fukt- och rötskador på grund av sämre vattenavvisande förmåga.

Vi rekommenderar att du utför underhåll/renovering av altanen.

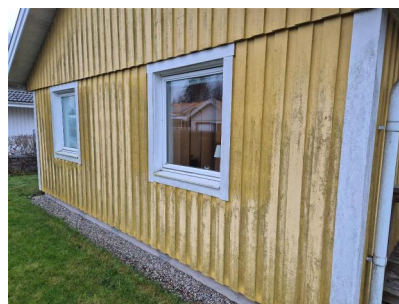
Fasadpanelen är i behov av tvätt/underhåll.

Fasadbeklädnad och träkonstruktioner där tvätt och målningsbehov finns riskerar att få fukt- och rötskador på grund av sämre vattenavvisande förmåga. För att öka livslängden på fasadbeklädnaden rekommenderas tvätt/målning och underhåll.

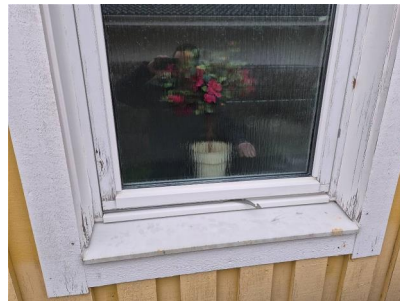
Fönster är i behov av målning/underhåll och vissa plåtar har färgsläpp.

För att öka livslängden på fönster rekommenderas målning och underhåll.

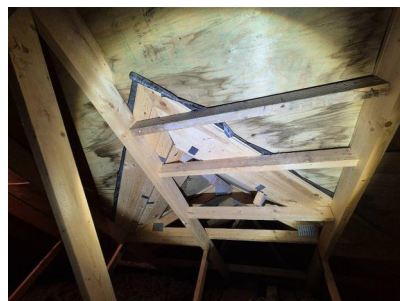
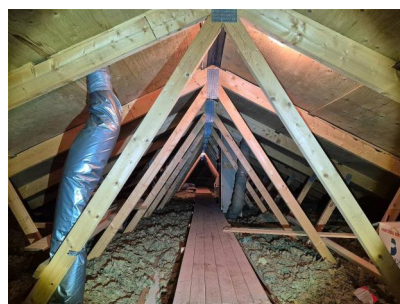
Underlagstaket består av träfiberskivor och underlagstaket har fuktfläckar främst i anslutning ränndalar samt genomföringar. Förhöjda fuktvärden uppmättes i anslutning till dessa.

Eftersom underlagstaket består av träfiberskivor utan yttre täckning av papp under takbeklädningen, finns risk vid ogynnsam väderlek att regnvatten/snö tränger in i skarvar med läckage på vindsutrymmet som följd.

Vid kontroll av övriga vinden uppmättes fuktvärden under kritisk fuktnivå för mikrobiell tillväxt och en normal lukt upplevdes.

Fuktkvoten i takbjälkar uppmättes vid besiktningstillfället till 14 % (Gränsvärde 17%).

Vi rekommenderar en fortsatt undersökning av detta för att konstatera fläckarnas orsak och omfattning samt lämpliga åtgärder.

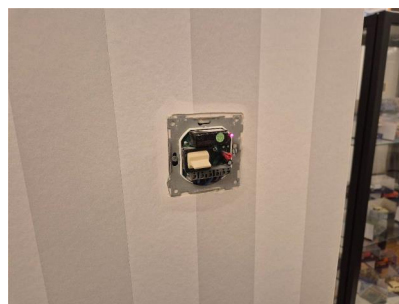
Termostat för golvvärme saknar täckkåpa.

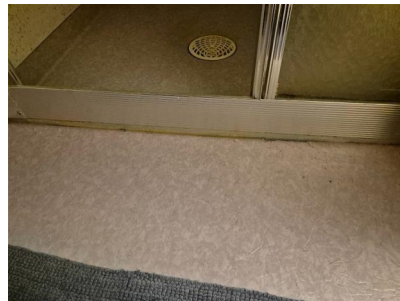
Våutrymmet är av äldre standard och duschväggarna sluter tätt mot golvet.

Eftersom funktionen, som innebär att ytskiktet/tätskiktet ska vara vattentätt, kan vara nedsatt finns en ökad risk att vatten tränger igenom ytskiktet/tätskiktet med vattenskador i omkringliggande konstruktioner som följd.

När duschväggarna sluter helt tätt mot golvet finns risk att vatten som läcker ut från exempelvis handfat eller toalettstol inte kan rinna ner i golvbrunnen med fuktskador som följd.
