# Besiktningsprotokoll

Anticimex Försäkringsbesiktning i samarbete med Fastighetsbyrån

| Fastighetsadress:<br>Sveagatan 4 A | |

| Besiktningsdatum:<br>2025-11-21 | Protokollnummer:<br>69398844 |

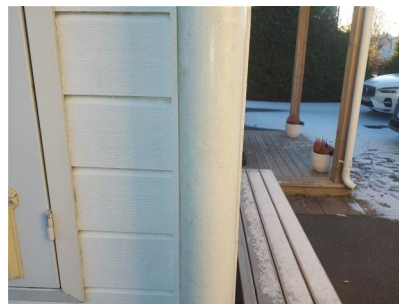
Fals på stuprör vänd mot fasad.

Falsen på stuprören kan med fördel vändas ut från fasaden för att lättare se om röret blivit skadat efter vinterns påfrestningar samt för att undvika skador på fasad vid ett eventuellt läckage.
