# Besiktningsprotokoll

Anticimex Försäkringsbesiktning i samarbete med Fastighetsbyrån

| Fastighetsadress:<br>Önevägen 100 | |

| Besiktningsdatum:<br>2025-11-24 | Protokollnummer:<br>69393850 |

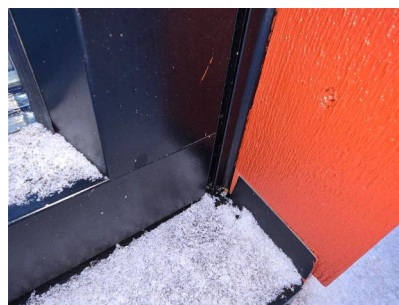
#### Utvändigt / Dörrar

Tröskelblecket vid balkongdörren är otäta vid infästningar.

För att undvika fuktskador rekommenderas att tröskelblecket byts ut så att innerhörnen blir täta.

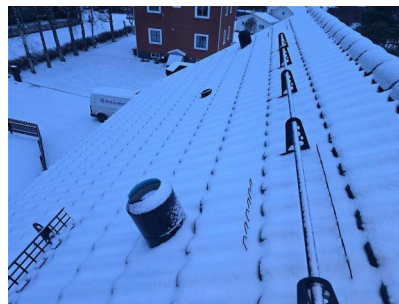
### Utvändigt / Tak

Snötäckta ytor på tak.

Inne på vinden syns inga tecken på att yttertaket har några brister.

Eftersom taket inte kunnat besiktas på grund av snötäckta ytor rekommenderas en kompletterande besiktning när dessa delar är fria från snö.

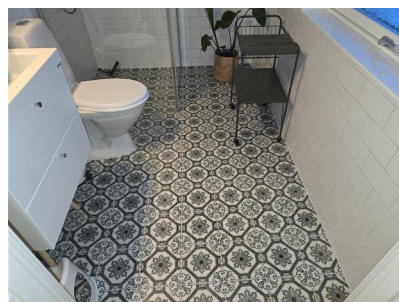
### Entréplan / Dusch/Toalett

Normala fuktvärden indikerades mot klinker/kakel.

En viss fukt tränger alltid in bakom kakel/klinker via fogarna, detta är helt normalt och innebär inte att tätskiktet/ våtrumsisoleringen under kaklet/klinkern är bristfälligt eller ur funktion.

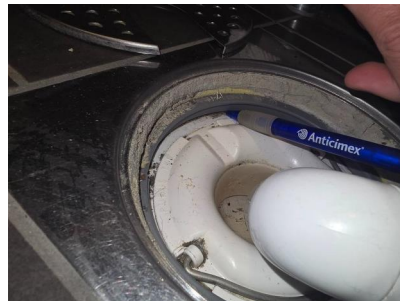
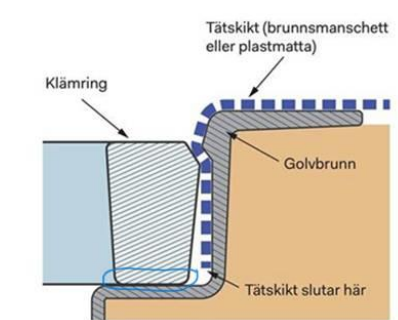
### Entréplan / Groventré/Pannrum

I groventré/pannrum har det noterats att klämringen inte är nedtryckt i botten hela vägen runt i golvbrunnen. Jag ser risken som väldigt liten att det ska kunna bli en fuktskada i anslutning till denna golvbrunn, på grund av att det är en golvbrunn, som det i dags läget endast kommer spillvatten från värmepumpen,.

Klämringen sitter ej monterad i rätt monterad. Klämringen är delvis inte nedtryckt i botten mot golvbrunnen.

När en klämring inte sitter monterad i rätt läge ökar risken för fuktskador i omkringliggande konstruktioner.

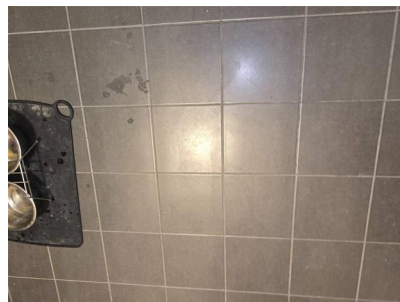
Klinker har hålrumsljud ("Bom").

Felet som uppstått kan vara att vidhäftningen är sämre.

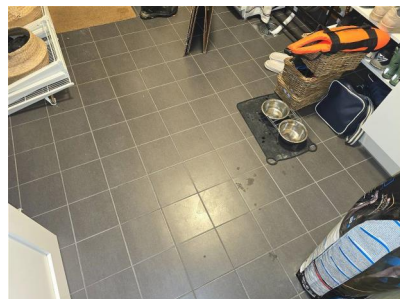
Fuktindikering i utrymmet gav inga förhöjda fuktindikationer.

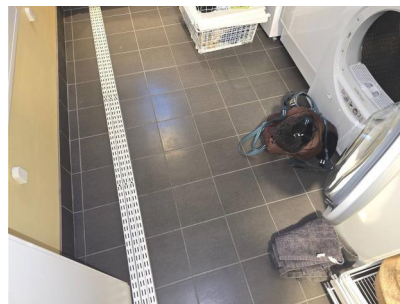
### Entréplan / Tvättstuga

Fuktindikering i utrymmet gav inga förhöjda fuktindikationer.

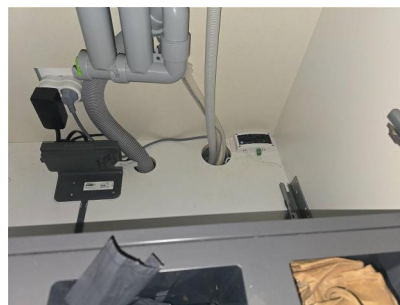
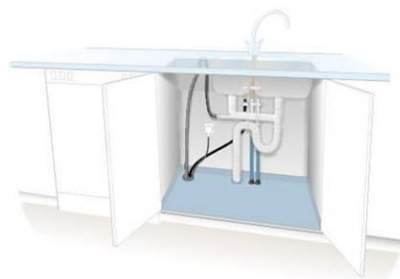
### Entréplan / Kök

Fuktskydd saknas i diskbänksskåp. Vattenlarm finns monterat för att upptäcka läckage.

För att upptäcka eventuella läckage, installera ett fuktskydd.

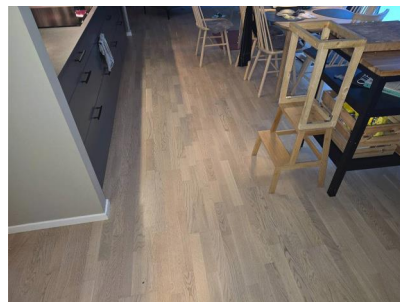
Fuktindikering i utrymmet gav inga förhöjda fuktindikationer.

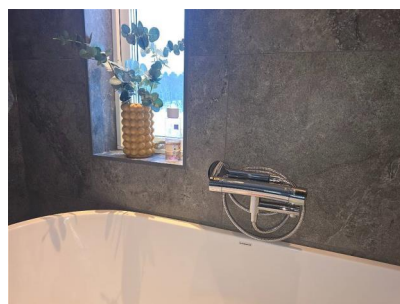
### Övre plan / Badrum/Wc

Duschen är placerad nära ett fönster.

För att minska risken för fuktskador på fönster och väggkonstruktion rekommenderas att man skyddar fönstret mot vattenbegjutning.

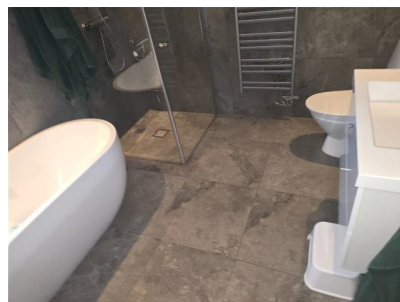
Normala fuktvärden indikerades mot klinker/kakel.

En viss fukt tränger alltid in bakom kakel/klinker via fogarna, detta är helt normalt och innebär inte att tätskiktet/ våtrumsisoleringen under kaklet/klinkern är bristfälligt eller ur funktion.
